# 《液状化による被害》

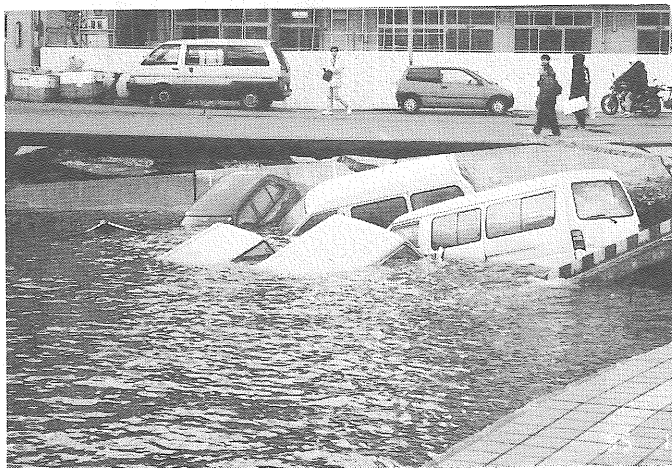
国産波止場の岸壁の破損状況（中央区波止場町）

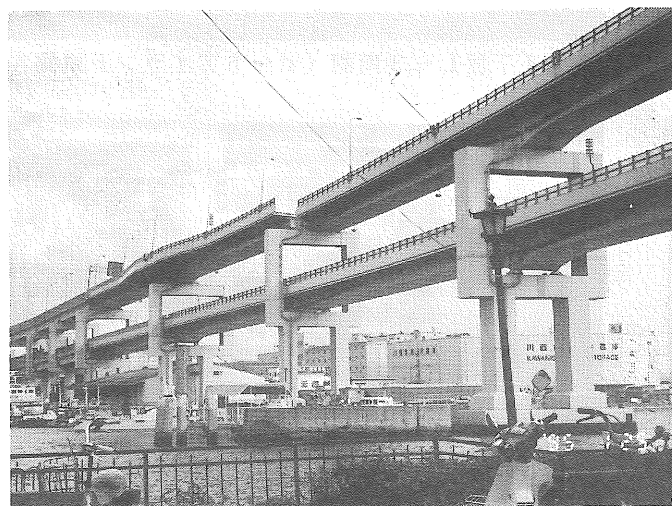
国道2号線バイパスの橋桁のずれ（中央区波止場町）

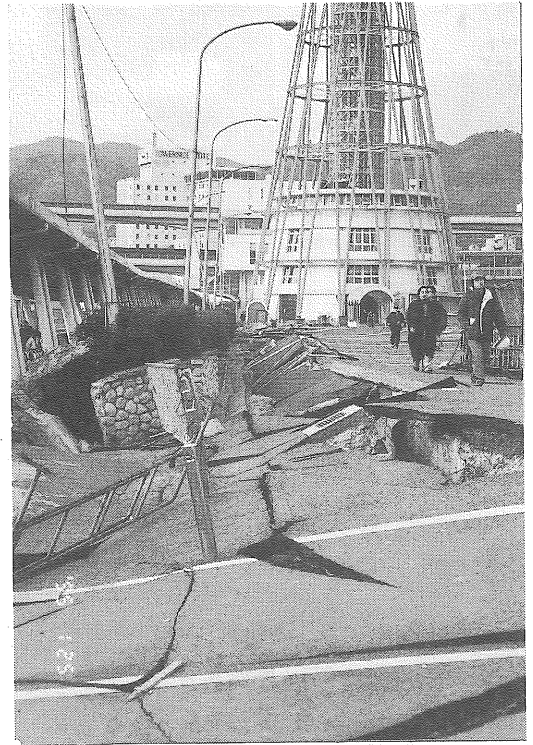
中突堤岸壁の破損状況（中央区波止場町）

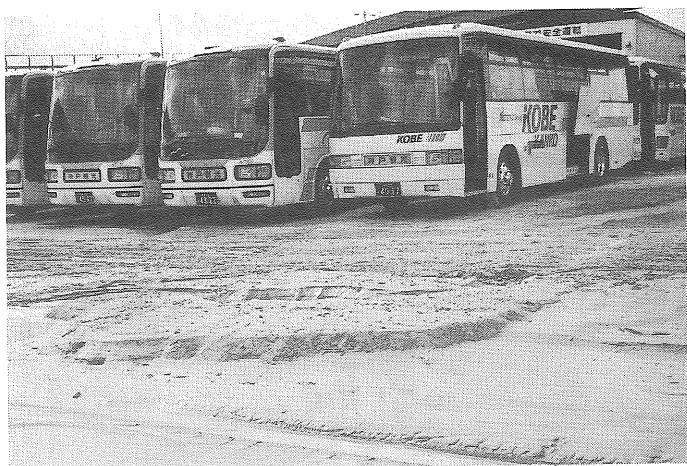
観光バス会社の駐車場の液状化

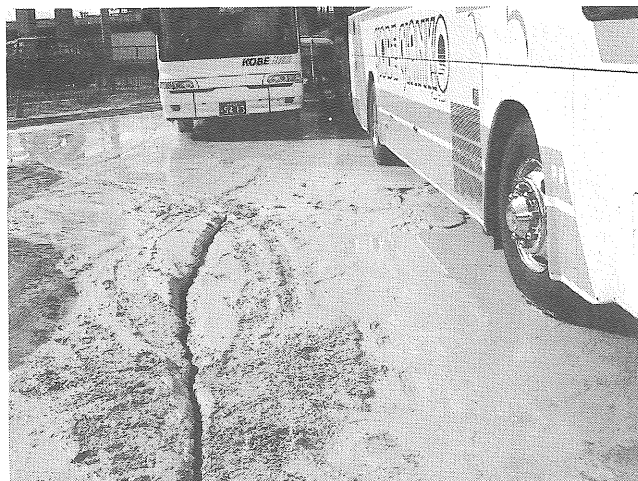
泥沼と化した駐車場表面（ポートアイランド）

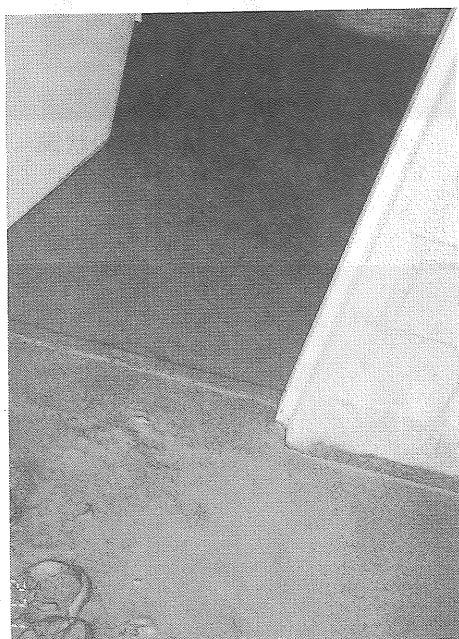
建物内部の液状化（ポートアイランド）

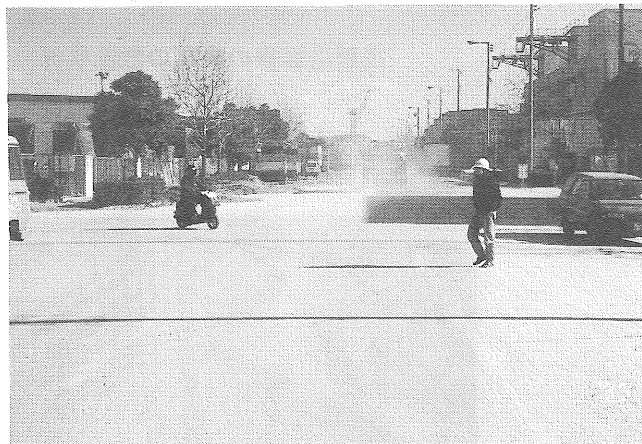
液状化による砂ぼこり（中央区港島2丁目）

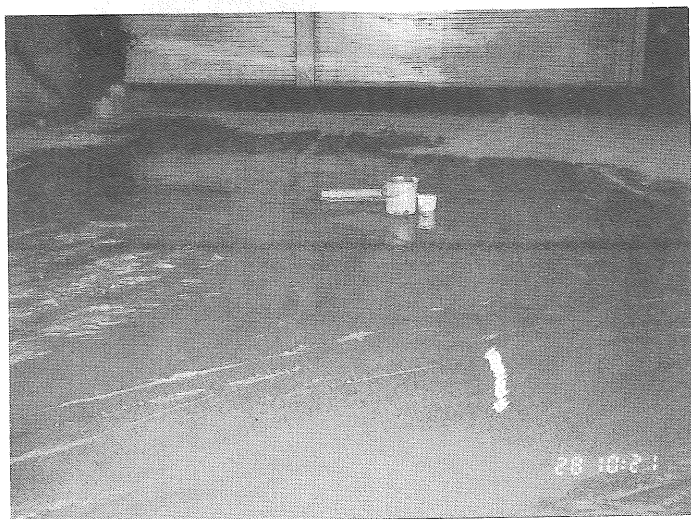
建物内地下部分の液状化（ポートアイランド）

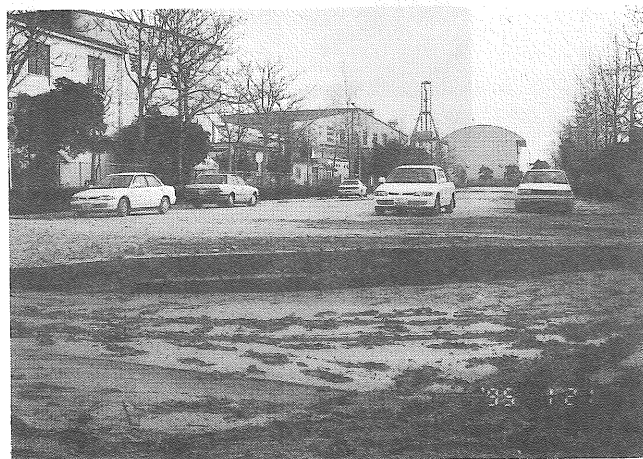
亀裂が入った道路面（中央区港島4丁目）
