亜酸化銅増殖発熱現象の火災調査方法

神戸市民防災総合センター

研究担当 澤田 邦彦

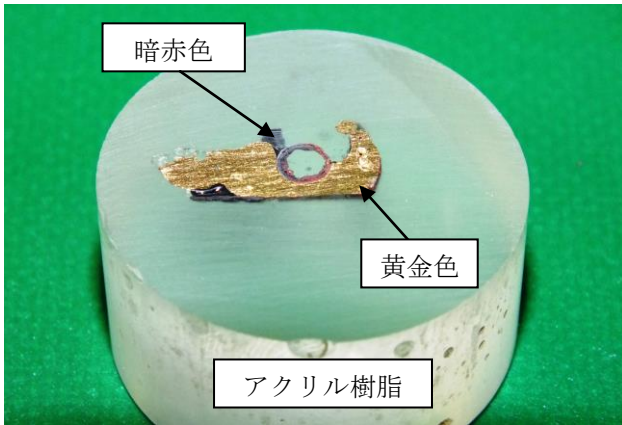
写真1 樹脂に埋め込んだプラグ差し刃

写真1は亜酸化銅が発生したプラグ差し刃の表面を研磨した状況であるが、黄金色をした黄銅の一部に、暗赤色の亜酸化銅の塊が認められる。

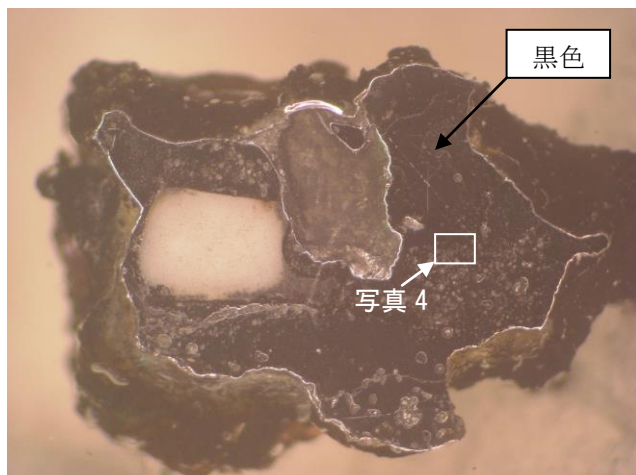
写真3 温度ヒューズの光学顕微鏡写真

写真3は焼損した浴室換気乾燥機内から発見された感温ペレット型温度ヒューズである。亜酸化銅増殖発熱現象が起きたと推定される温度ヒューズの表面を数ミリ削り取り、内部の状況を観察すると、黒色を呈している。

火災発生後に残存している亜酸化銅は、腐食していることや、周囲の物質を取り込んでいることが多く、赤褐色をしていないからといって、亜酸化銅ではないという訳ではない。

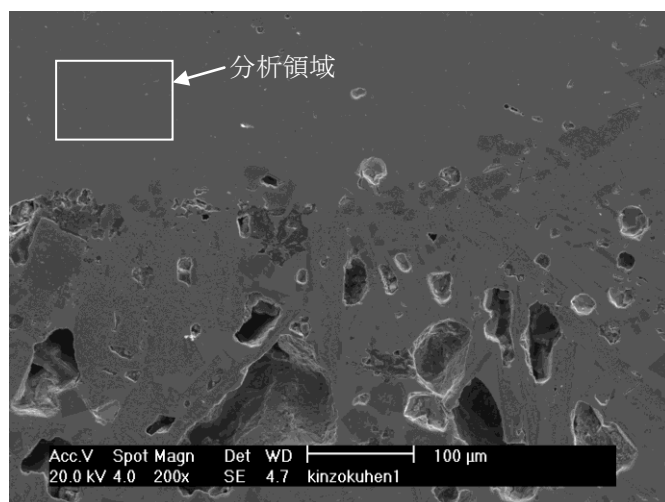
写真4 温度ヒューズの電子顕微鏡写真

電子顕微鏡により、写真3の白枠内を撮影したものを写真4に示す。試料中には銅以外の元素も多数含まれているため、銅以外の金属元素が少ない領域を意図的に選び、写真4の白枠内を分析領域に設定し、X線分析装置により分析を行った結果を図2に示す。図2の縦軸はX線強度で、最も高いスペクトルの高さは11255 Countsである。

X線分析装置付電子顕微鏡を用いて、写真3の温度ヒューズを調べると、黒色を呈しているところの大部分は銅の酸化物であることが分かる。また、その他では鉄などが多く含まれている箇所もあり、周囲のステンレス材も溶融している。

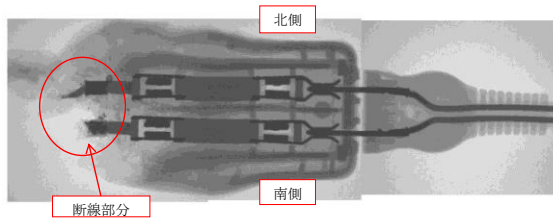
写真 10 3 ロタップの X 線画像

X線透過装置を用いて 3 ロタップ内部の状況を見分すると、3 ロタップとコードの接続部付近において断線し、断線部付近には飛散した電気痕が多数確認できる（写真 10 参照）。

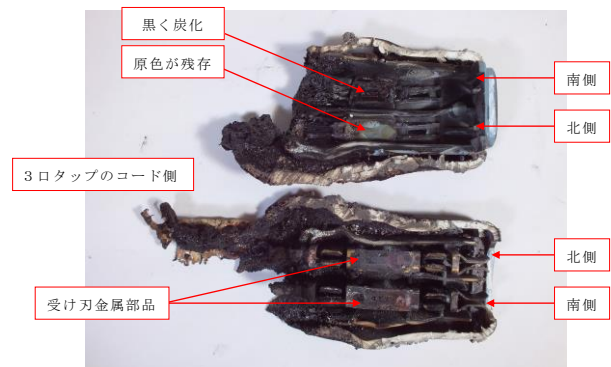
写真 11 3 ロタップ内部の状況

3 ロタップに差し込まれているプラグを抜き去り、3 ロタップのカバーを切断し内部の状況を見分すると、プラグ及び受け刃の金属部品に熔融痕はなく、断線部以外に電気痕は認められない。また、受け刃の金属部品と 3 ロタップカバーの樹脂

が接している面を見分すると、南側は接している全面が黒く炭化しているのに対し、北側は大部分が黒く炭化しているものの一部樹脂の原色（青色）が残存している（写真 11 参照）。

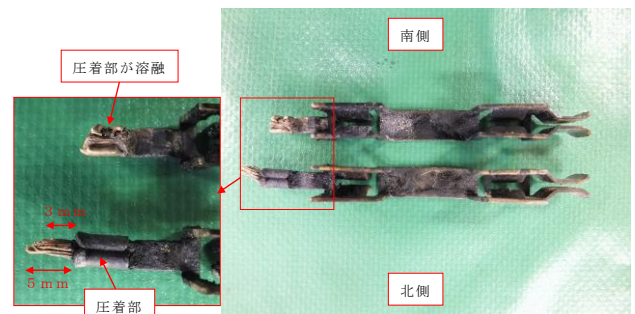
写真 12 裏面から見た受け刃の状況

3 ロタップ受け刃の金属部品のみを取り出して見分する。受け刃金属部品の断線部付近に付着している付着物をブラシで取り除き裏面より見分すると、北側は圧着部より 3 mm から 5 mm にかけて断線しているのに対し、南側は圧着部先端において断線している。また、南側圧着部の一部が熔融しているのに対し、北側圧着部に熔融は認められない（写真 12 参照）。

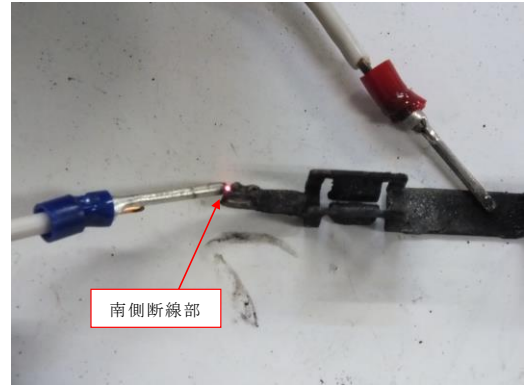
写真 15 亜酸化銅が発熱している状況

また、南側断線部断面に約 2 A（通電時約 100 V・約 2 A の交流電流）の電流を流したところ、直ちに亜酸化銅増殖発熱現象の継続が確認された（写真 15 参照）。

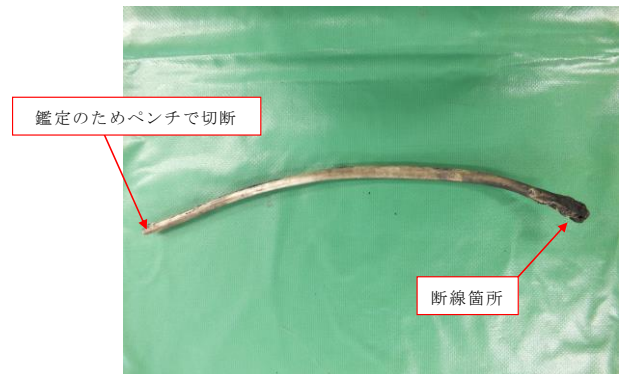
写真 16 3 ロタップのコードの状況

次に、3 ロタップのコードを見分すると、一箇所に断線が認められ、断線部周囲の被覆は炭化している（写真 16 参照）。

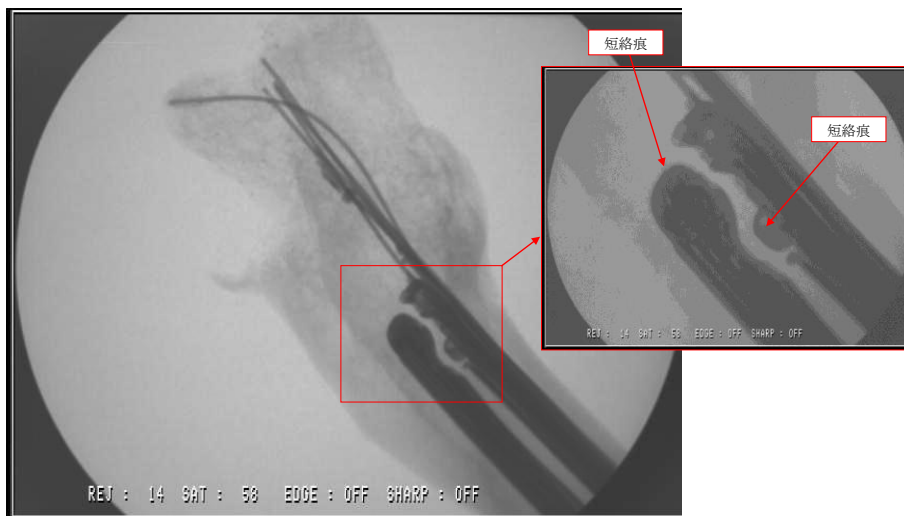
写真 17 3 ロタップコードの断線部の X 線写真

また、断線部を X 線透過装置により見分すると、断線部先端に短絡痕が確認できる（写真 17 参照）。

この3口タップからは、半断線の特徴である「素線の先端にできた複数の溶融痕」、亜酸化銅増殖発熱現象の特徴である「ルビー色をした亜酸化銅」、及びコードがショートした際にできる「短絡痕」が認められる。このように、電気火災は様々な要因が複雑に進行し発生している場合が多い。
