# 亜酸化銅増殖発熱現象の火災調査方法

神戸市民防災総合センター

研究担当 澤田 邦彦

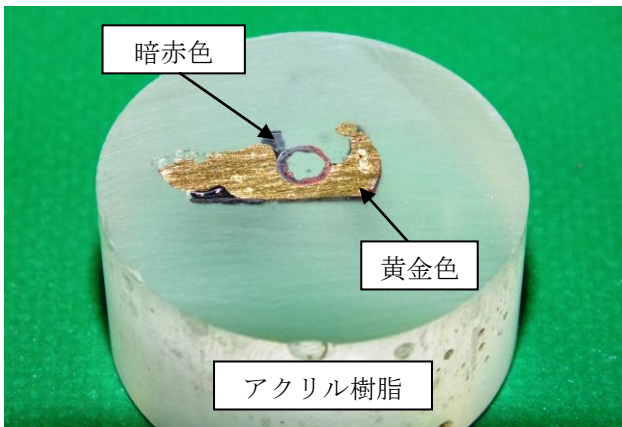
写真1 樹脂に埋め込んだプラグ差し刃

**写真1**は亜酸化銅が発生したプラグ差し刃の表面を研磨した状況であるが、黄金色をした黄銅の一部に、暗赤色の亜酸化銅の塊が認められる。

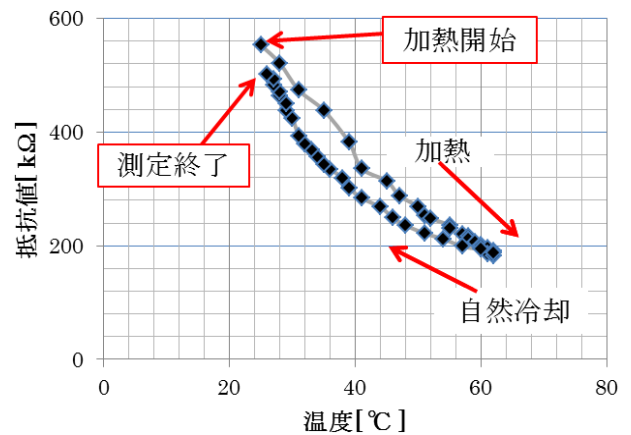
図1 温度による抵抗値の変化

図1 はプラグの差し刃に発生した亜酸化銅の抵抗値を測定した結果である。たった数十  $^{\circ}C$  の温度変化においても、顕著に抵抗値が負の温度依存性を示すことが分かる。

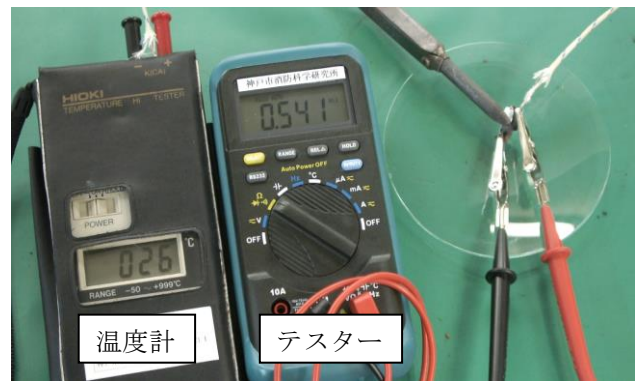
写真2 抵抗値の測定状況

測定方法については写真2のように、プラグの差し刃をワニグチクリップで挟み、距離1 cmの抵抗値をテスターにより測定した。

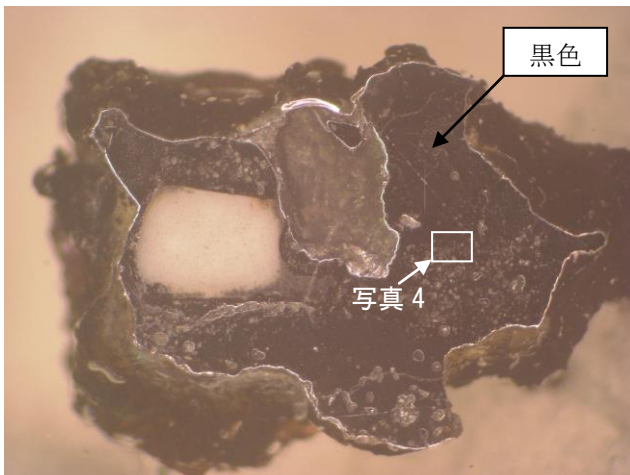
写真3 温度ヒューズの光学顕微鏡写真

写真3は焼損した浴室換気乾燥機内から発見された感温ペレット型温度ヒューズである。亜酸化銅増殖発熱現象が起きたと推定される温度ヒューズの表面を数ミリ削り取り、内部の状況を観察すると、黒色を呈している。

X線分析装置付電子顕微鏡を用いて、写真3の温度ヒューズを調べると、黒色を呈しているところの大部分は銅の酸化物であることが分かる。また、その他では鉄などが多く含まれている箇所もあり、周囲のステンレス材も溶融している。

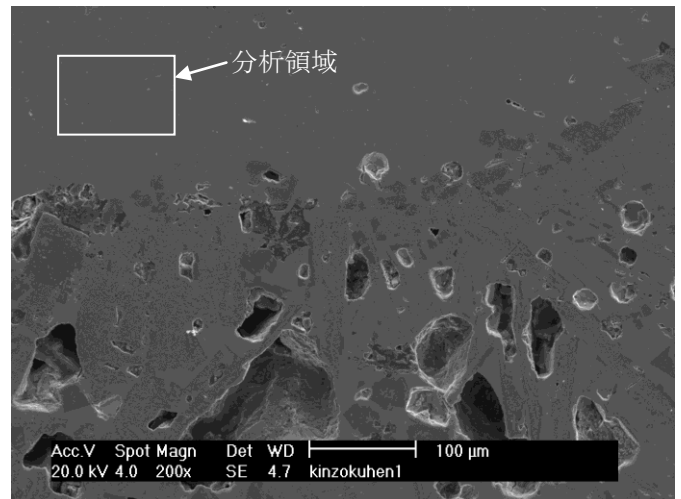
写真4 温度ヒューズの電子顕微鏡写真

電子顕微鏡により、写真3の白枠内を撮影したものを写真4に示す。試料中には銅以外の元素も多数含まれているため、銅以外の金属元素が少ない領域を意図的に選び、写真4の白枠内を分析領域に設定し、X線分析装置により分析を行った結果を図2に示す。図2の縦軸はX線強度で、最も高いスペクトルの高さは11255 Countsである。

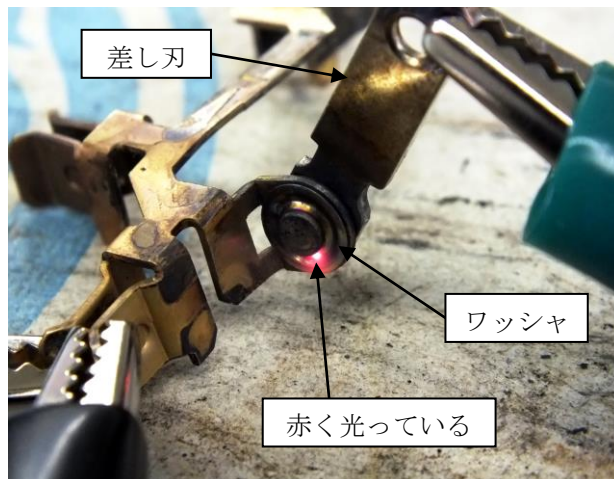
写真5 赤く光る3口タップの一部

写真5は、図3のような装置を使って火災原因となった3口タップの導体部に約2 A の電流を流した時の状況である。可動式差し刃のワッシャの一部が赤く光っているのがよく分かる。

写真 5 のように金属板に覆われている内部で赤く光っている場合は、光の動きを観察しにくい。

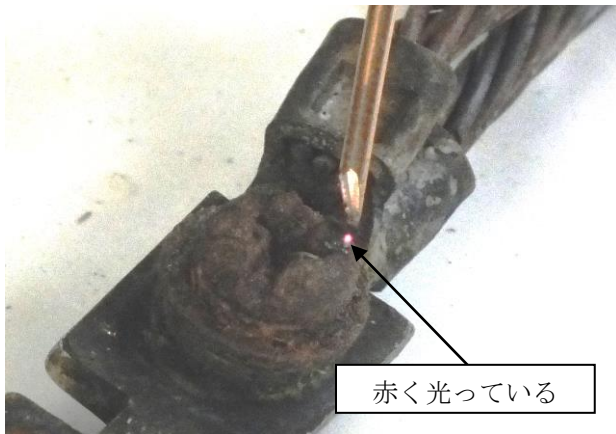
写真 6 腐食したネジ表面の赤い発光

また、写真 6 のように、試料表面の腐食が著しい場合は、1～2 A の電流を流すと、火災の原因とは無関係に、赤い発光が認められる場合があるので注意が必要である。特に、鉄製品の表面が赤く錆びているような箇所は、1～2 A の電流を流すことで、高い確率で赤い発光が認められる。

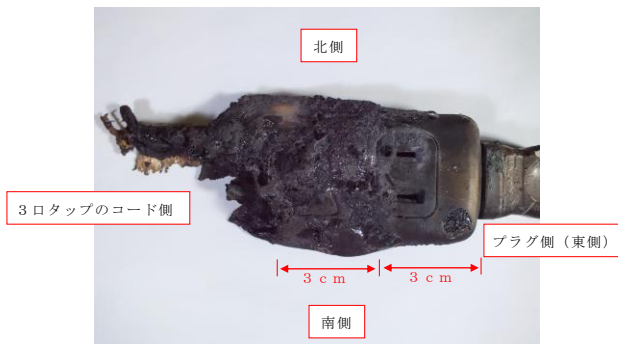
写真 8 3 ロタップ表面の状況

3ロタップ表面を見分すると、プラグが差し込まれている面から約3 cm までは黒く変色し、約3 cm から約6 cm の間は黒く炭化している。約6 cm 以上の範囲においては、北側が黒く炭化しているのに対し、南側の大部分は残存していない（写真8参照）。

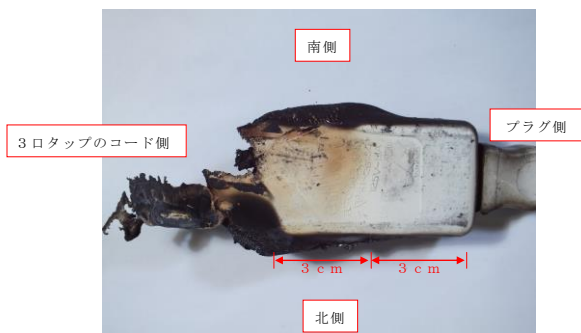
写真 9 3 ロタップ裏面の状況

3 ロタップ裏面を見分すると、プラグが差し込まれている面から約 3 cm までに変色は認められず、約 3 cm から約 6 cm の間は淡い褐色に変色している。約 6 cm 以上の範囲においては、北側が黒く炭化しているのに対し、南側の大部分は残存していない (写真 9 参照)。

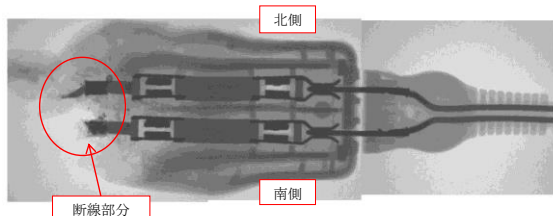
写真 10 3 ロタップの X 線画像

X線透過装置を用いて 3 ロタップ内部の状況を見分すると、3 ロタップとコードの接続部付近において断線し、断線部付近には飛散した電気痕が多数確認できる (写真 10 参照)。

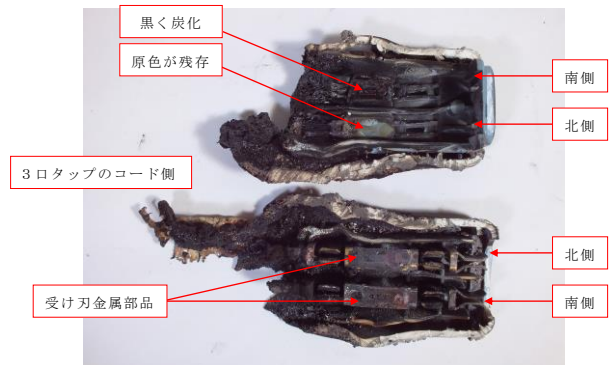
写真 11 3 ロタップ内部の状況

3 ロタップに差し込まれているプラグを抜き取り、3 ロタップのカバーを切断し内部の状況を見分すると、プラグ及び受け刃の金属部品に熔融痕はなく、断線部以外に電気痕は認められない。また、受け刃の金属部品と 3 ロタップカバーの樹脂

が接している面を見分すると、南側は接している全面が黒く炭化しているのに対し、北側は大部分が黒く炭化しているものの一部樹脂の原色 (青色) が残存している (写真 11 参照)。

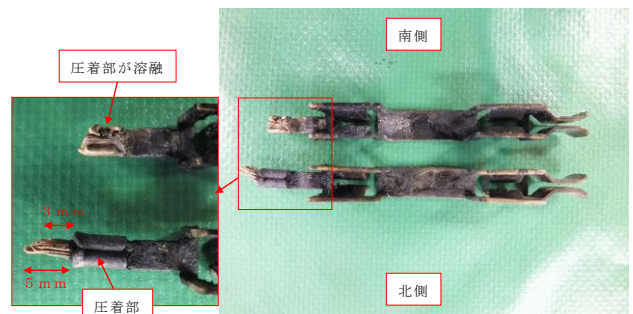
写真 12 裏面から見た受け刃の状況

3 ロタップ受け刃の金属部品のみを取り出して見分する。受け刃金属部品の断線部付近に付着している付着物をブラシで取り除き裏面より見分すると、北側は圧着部より 3 mm から 5 mm にかけて断線しているのに対し、南側は圧着部先端において断線している。また、南側圧着部の一部が熔融しているのに対し、北側圧着部に熔融は認められない (写真 12 参照)。

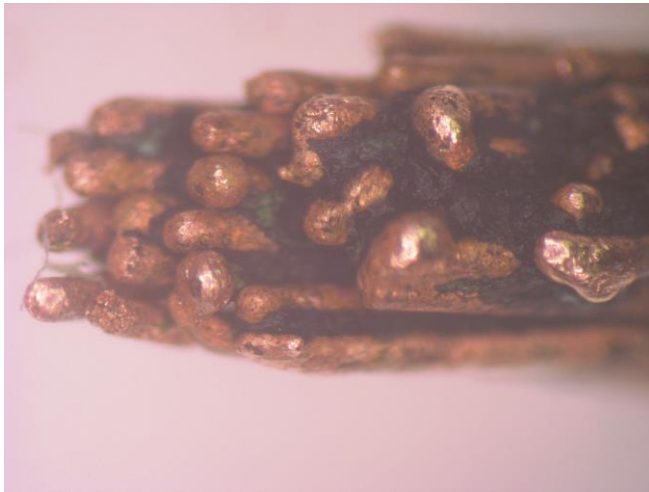
写真 13 北側断線部の顕微鏡写真

北側受け刃に圧着されているより線の断線部を顕微鏡により見分すると、より線一本一本の先端部の大部分に球状の電気痕が確認できる (写真 13 参照)。

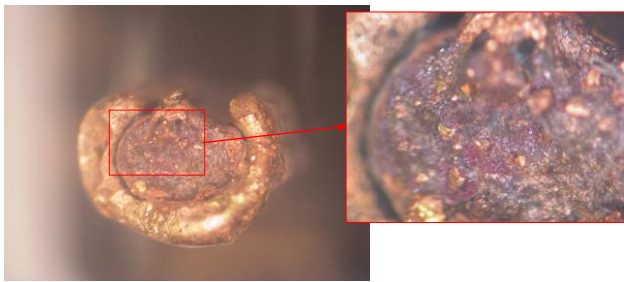
写真 14 南側断線部の顕微鏡写真

南側受け刃に圧着されているより線の断線部を顕微鏡により見分すると、断線部のより線は溶融し、断線部断面に赤いルビー色をした亜酸化銅が確認できる（写真 14 参照）

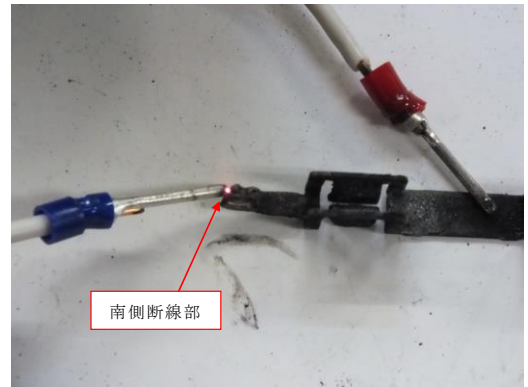
写真 15 亜酸化銅が発熱している状況

また、南側断線部断面に約 2 A（通電時約 100 V・約 2 A の交流電流）の電流を流したところ、直ちに亜酸化銅増殖発熱現象の継続が確認された（写真 15 参照）。

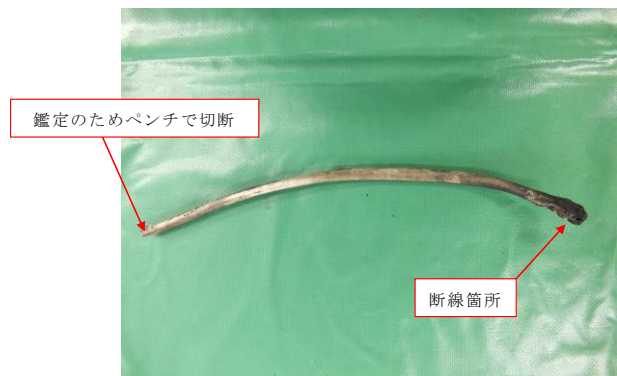
写真 16 3 ロタップのコードの状況

次に、3 ロタップのコードを見分すると、一箇所に断線が認められ、断線部周囲の被覆は炭化している（写真 16 参照）。

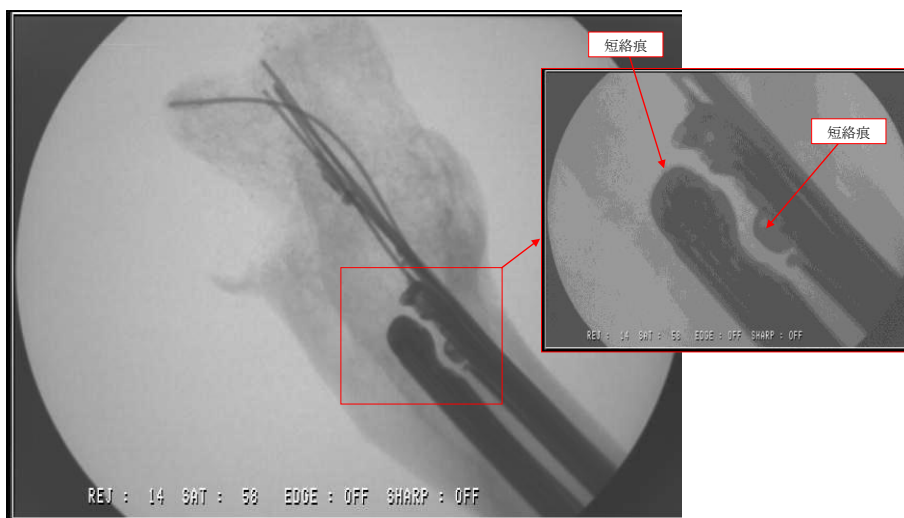
写真 17 3 ロタップコードの断線部の X 線写真

また、断線部を X 線透過装置により見分すると、断線部先端に短絡痕が確認できる（写真 17 参照）。

この3口タップからは、半断線の特徴である「素線の先端にできた複数の溶融痕」、亜酸化銅増殖発熱現象の特徴である「ルビー色をした亜酸化銅」、及びコードがショートした際にできる「短絡痕」が認められる。このように、電気火災は様々な要因が複雑に進行し発生している場合が多い。
