### 矢穴痕の調査 — 石工技術に迫る —

### 防波堤などの構造調査 — 築港技術に迫る —

今回の発掘調査地は旧生田川の河口で明治時代初期の神戸港開港時に第一波止場と称された場所にあたります。北側、南側の2本の防波堤とその間に築かれた信号所の遺構を検出しました。これらは写真資料より、明治時代中期の様子を表すものです。旧生田川により運ばれた土砂の堆積により形成された砂嘴の上に築かれた防波堤です。さらに北側の防波堤の下層からは調査区の南西部へと続く、やや方向を異にするもう1本の防波堤を検出しました。検出した防波堤はほとんどが花崗岩製の間知石を用いて構築されていますが、石の積み方や表面の調整痕などの特徴から、神戸港開港以前の幕末期に遡り得るものと想定される石積みで、幕府による海防強化の目的などから、1864(元治元)年に勝海舟により建設が進められましたが、わずか1年で閉所となった海軍操練所に伴う遺構と考えられます。調査では幕末期に築造された防波堤を利用してその上に新たな防波堤を築き、港の機能を拡充する様子が明らかになりました。幕末期に開港した五都市(神戸・函館・横浜・新潟・長崎)において、幕末期から明治時代にかけての築港に伴う遺構が重層的に検出できたのは初めてのことです。

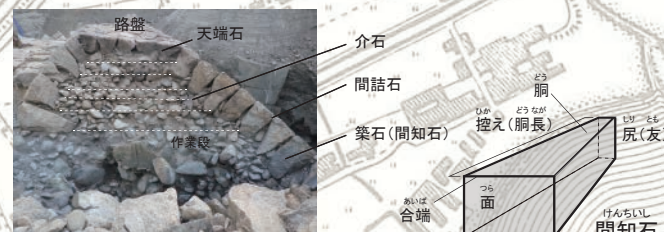
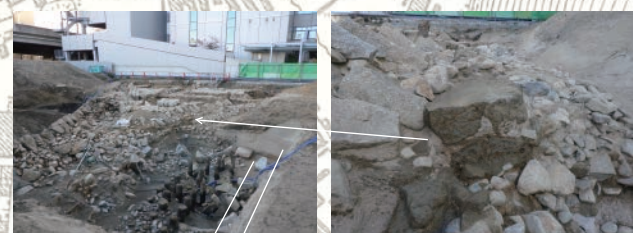
生田川からの砂の堆積  
砂浜の堆積

南側の防波堤 粘土ブロック積みの部分

また南側の防波堤は石積みの上部は抜き取られたと考えられますが、栗石のほかに信号所側、防波堤の内側に粘土ブロックを積んだ様子が見られます。粘土のブロックは長さ20cm、幅15cm、高さ10cmほどの大きさで淡水性の粘土を用いており、付近の旧生田川の低地などで、運びやすいサイズで切り出されて運搬されたと思われます。

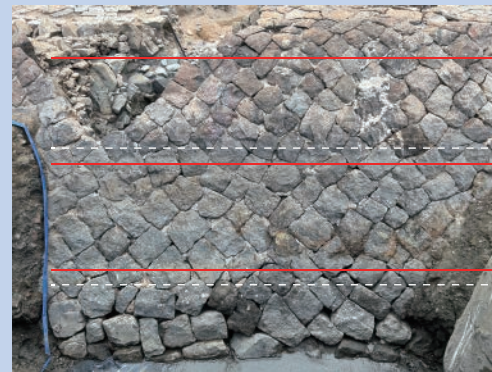
T.P.1.0m  
第III期  
T.P.0.0m  
第II(～III)期  
T.P.-1.0m  
第II期

北側の防波堤 北面の石積み  
第II～III期防波堤

北側の防波堤の北面で検出できた石積みの高さ(深さ)はおよそ3.3mで、石の積み方、大きさから検出した範囲の下から2石目あたりまでがやや規則性に欠ける部分もありますが、石を水平に重ねて積んだ初期神戸港に伴う石積みの可能性があります。その上部は谷積みという石を落とし込んだ形状に変化します。谷積みも下方は石が大きく、初期の築港に伴う石積みが可能性が残ります。防波堤上部の石積みも谷積みですが、下方に比べて石が小さく整ったものを使用されるようになります。第Ⅲ期とする信号所が構築された際に修築された可能性が考えられます。

調査区中央では防波堤の北側の船溜まり側の様子を確認するべく、下層の掘削を行いました。谷積みの工法により、巧みに石を積み重ね、より堅固にその規模を拡充していった様子を見ることができます。石の大きさや積み方からおよその変遷を推測しています。

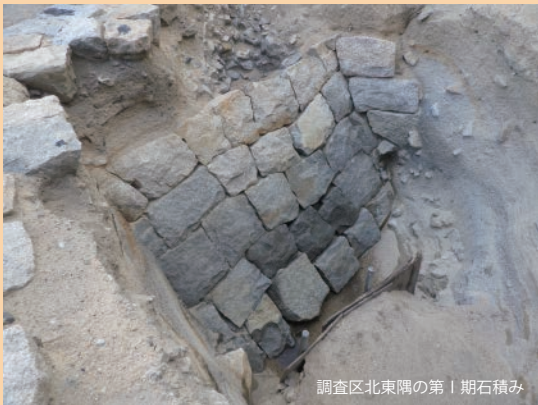
調査区北東隅の第I期石積み

第I期の石積みは今のところ調査区内の3箇所で部分的に確認していますが、26mほどが残存しているものと考えられます。調査区北東隅で検出したものは残りがよく、間知石の上面を水平にそろえながら積み上げた布積みの工法による石積みで5段分を検出しており、高さは約1.6mです。

石積みの下部や前面では、今のところ通常見られる不等沈下を防ぐ工夫としての胴木や留め杭、捨て石などの施設は確認しておらず、掘り込み地業の痕跡なども明らかではありません。石積みの傾斜角は40度～50度でやや緩やかな印象です。

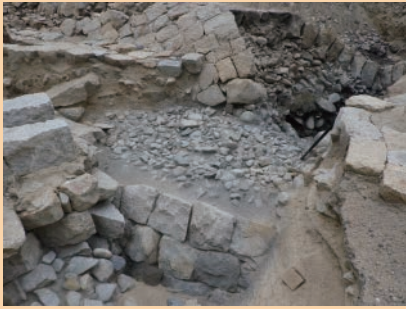
信号灯基礎北側の第1期石積み

第1期の石積みはいずれも南面のみを検出しており、北面についてはいまのところ明確になっていません。信号灯基礎の北側のトレンチ部分では石積みの裏込めの栗石が北側約3mの箇所で落ち込む様子を確認していますが、南面と同様の石積みはありません。防波堤を拡張する際に抜き取られた可能性などが考えられますが、明確ではありません。

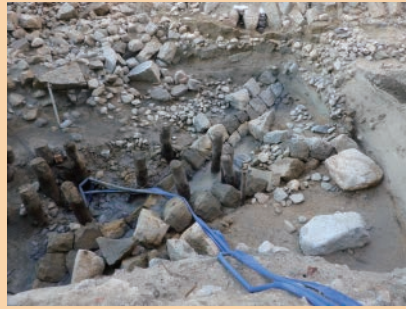
調査区南西部の第1期・第III期石積み

調査区南西部では湧水の影響で検出が困難でしたが、いま見えている石積みの下にもう1石あることを確認しています。石積みの底は徐々に低くなっているようで、地形に即して構築された可能性が考えられます。

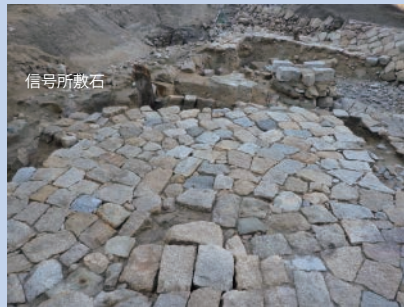
信号所敷石

検出した信号所の範囲には約700個の敷石が残存していました。平らな石を用いるのではなく、防波堤の石積みと同じく間知石の平らな面を上にして、長手の胴の部分の下方を打ち欠くなどして落とし込むように据えられています。敷き詰めた石は隣り合う石の形状に合わせて角を打ち欠いたり、間に小さな石が詰められるなど細かい細工が施されています。その場で加工したことを表す割石屑や玉砂利や粘土が敷かれる箇所もあり、石を据える様々な工夫が見受けられます。攪乱で失われた箇所がありますが、調査範囲内には本来およそ1,250個の石(約62.5トン)が用いられていたと推測されます。

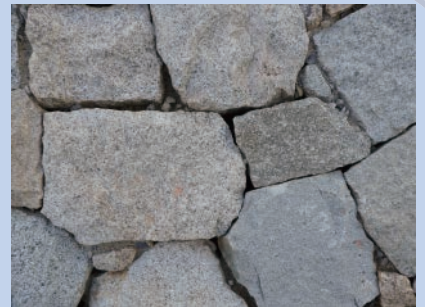
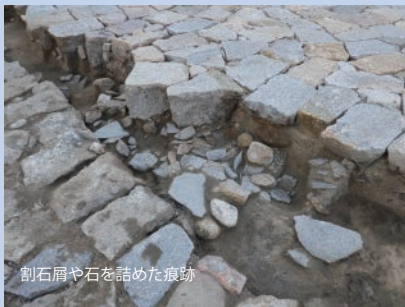
割石屑や石を詰めた痕跡

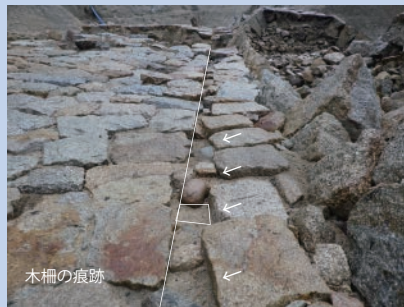
木柵の痕跡

信号所の壁となる防波堤の石積み際の敷石部分には一辺10cmほどの石の隙間が等間隔に並んでいます。写真に写る信号所を取り囲む木柵の痕跡と考えられ、一部で柱材が残ることも確認しました。1尺(約33cm)間隔で設けられたと推測されます。

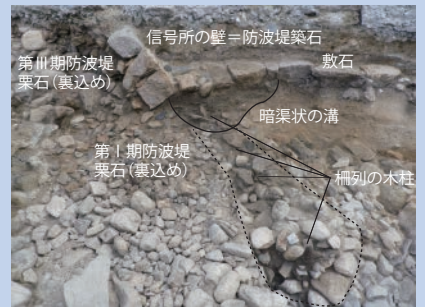
信号所の壁=防波堤築石  
敷石  
暗渠状の溝  
柵列の木柱  
第III期防波堤 栗石(裏込め)  
第I期防波堤 栗石(裏込め)

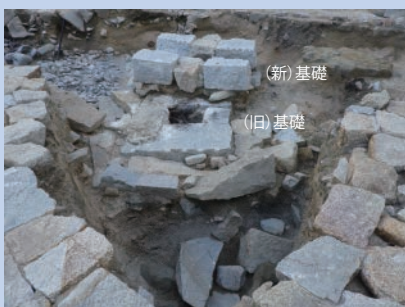
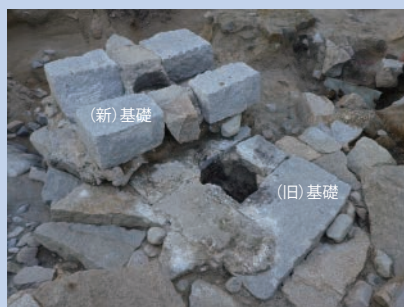
(新)基礎

(旧)基礎

また南北の防波堤が接する突端部で信号灯の基礎を検出しました。柱を据える石組みが上下に2段あり、柱穴も2穴で位置がズれることから新旧2時期に分けられます。それぞれの基礎は大小2つずつの石を組み合わせ、大きな石は30cm×60cm×120cmで、重さは500kgほどと考えられます。周囲からは間知石など基礎の根固めをする石も出土しており、このあたりだけで3トン近くの石が用いられたと推測されます。アースと考えられる銅板を埋めた穴が新たに掘られたことから、信号灯を燈す構造が油から電気へ変化したのではないかと推測しています。信号灯の柱を据えた穴の形状も平面形が(旧)基礎は外接円径60cmの八角形、(新)基礎は径40cmの円形になっています。(旧)基礎の柱穴には漆喰が用いられ、(新)基礎の柱穴の縁にはセメント型枠の痕跡が見られます。

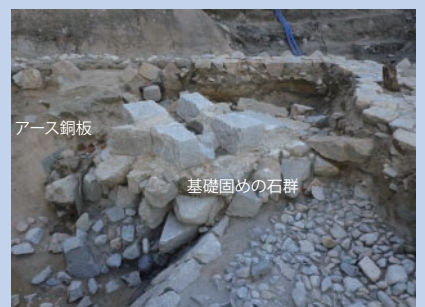
アース銅板

基礎固めの石群
