## 第4章 本質的価値と構成要素

史跡五色塚（千壺）古墳 小壺古墳は、全長194mの兵庫県下最大規模の前方後円墳と、径70mの大型円墳である。五色塚古墳は、4世紀後半に築かれた前方後円墳としては列島内で最大級の規模を誇る古墳である。

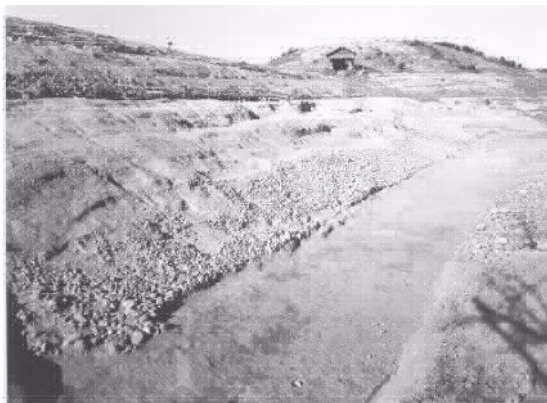
五色塚古墳 前方部葺石(東面)

| 本質的価値を構成する諸要素 | 構成要素の詳細 |
|---|---|
| 葺 石<br>(露出・再利用) | <ul style="list-style-type: none"> <li>・五色塚古墳の葺石は、墳丘斜面の上・中・下段ともに全面に葺かれ、想定される総数は2,233,500個で2,784tとなる。</li> <li>・石材は、上・中段が径15～30cm程度の円礫で、斑礫岩を主体とし、花崗岩を伴う。少量の凝灰岩や安山岩、チャートなども含まれ、下段は径5～10cm程度で古生層系のチャート、珪石が多く、若干の砂岩、流紋岩、花崗岩系の礫、珪化木の礫が含まれる。</li> <li>・これらの石材は、産地特定に関する自然科学分析により淡路島産であることが判明している。</li> <li>・下段は径5～10cm程度の円礫で、組成としては垂水礫層中の礫と一致する。付近の海岸や河川、または周濠の掘削で現れた礫層中から採取して葺石として使用したものと考えられる。</li> </ul> <p>※復元整備工事では、前方部から落下して場所の特定が難しい葺石を再利用した。</p> |

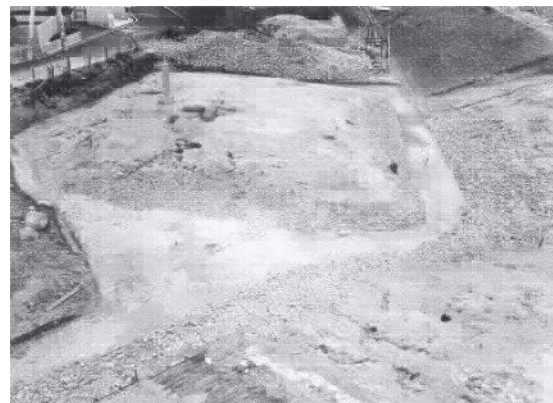
五色塚古墳 遺構面(島状遺構)

| 本質的価値を構成する諸要素 | 構成要素の詳細 |
|---|---|
| 島状遺構 | <ul style="list-style-type: none"> <li>・五色塚古墳の東側くびれ部付近に位置し、一辺約20m、高さ約1.5mの方形で、斜面には径5cm程度の小さな礫が葺かれ、斜面から埴輪片が出土したため、埴輪の樹立が考えられる。</li> </ul> |

| | <ul style="list-style-type: none"> <li>・埋葬施設は確認されず、すべて盛土で作られている。</li> <li>・西側くびれ部にも島状遺構の葺石が確認され、古文書や古絵図にも左右対称に島状遺構が記載されているため、その存在が考えられる。</li> </ul> |

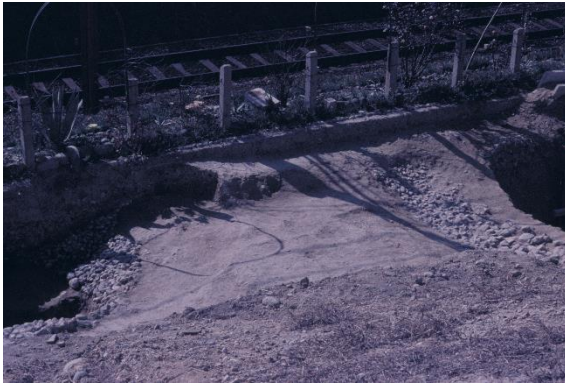
通路状遺構

| 通路状遺構 | <ul style="list-style-type: none"> <li>・五色塚古墳の後円部北東側に南北約15.5m、東西の現長8m、高さ1.5～2mで東の道路敷まで広がる遺構で、斜面には小礫を葺き、東側くびれ部の島状遺構と同様に埴輪片が出土している。</li> <li>・ほぼ地山を削り出して作られていて、後円部下段との間は斜面の裾が接し、その間に礫を敷き詰め、接続させているように見える。</li> <li>・西側斜面では円筒埴輪棺が2基検出されている。</li> </ul> |

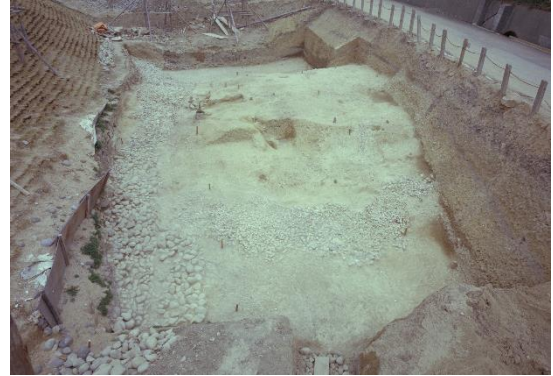
北東マウンド

| 通路状遺構<br>(盛土部) | 五色塚古墳 | <ul style="list-style-type: none"> <li>・後円部北東側の通路状遺構（北東マウンド）は、島状遺構と同様に頂部に埴輪の樹立が考えられたため、現状の高さに約0.4mを加えたものとされ、頂部をケミコラムで叩きしめ、斜面は芝張り仕上げとされた。</li> <li>・ただし、マウンドの東斜面に周濠の法面が載るため、周濠外側斜面に接続する形状となっている。</li> </ul> |

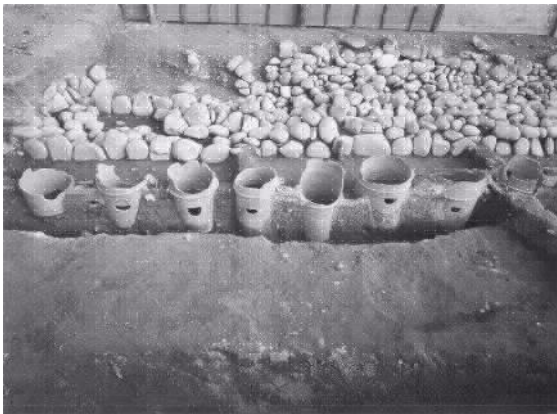
出土した埴輪列

| 埴輪列 | <ul style="list-style-type: none"> <li>・五色塚古墳の後円部、前方部ともに、墳頂、上段テラス、中段テラスの3段に鰭付円筒埴輪や鰭付朝顔形埴輪などが巡る。</li> <li>・埴輪列は幅0.5～0.7m、深さ0.4～0.5mの溝状の掘形を設け、鰭と鰭が接するように、または前後に重なるように設置され、朝顔形埴輪が5～6本に1本の割合で規則的に配列されている部分があることを確認されている。</li> <li>・外堤上で大型の円筒埴輪の樹立が考えられ、その間隔は古墳本体の各段や墳頂部に比べて広いものとみられる。</li> </ul> |

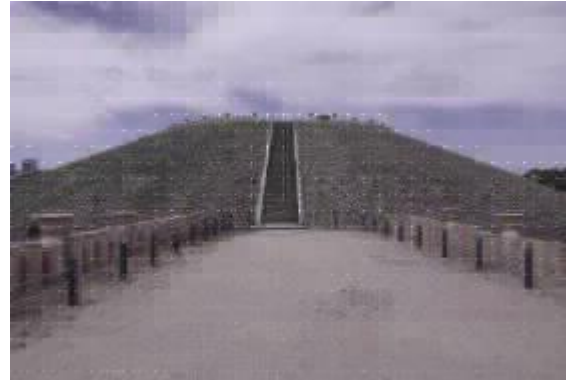
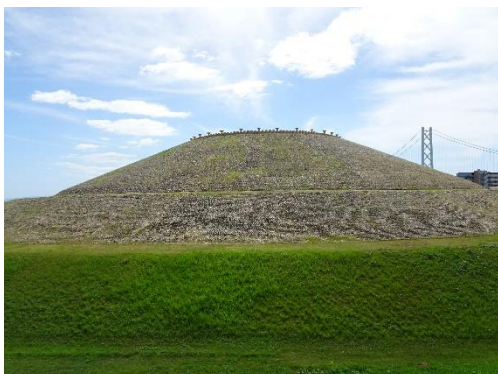
五色塚古墳 復元後円部

| 遺構の価値を明示する要素 | 区分 | 構成要素の詳細 |
|---|---|---|
| 墳丘<br>(盛土部) | 五色塚古墳 | <ul style="list-style-type: none"> <li>・昭和43年から整備工事が実施され、長年の間に削平された墳丘を盛土して整備された。</li> <li>・盛土工事は前方部西面南半分と南面西半分から着手され、盛土を30cmごとに叩き締め、古い盛土と新しい盛土の境界付近約1mごとに直径50mmの塩化ビニール管で水抜穴を設けるなどして、地滑り防止が行われている。</li> <li>・昭和45年から盛土部分の浸透水防止・葺石目地の雑草繁茂防止のため、セメントモルタルを使用されている。</li> <li>・昭和48年から整備工事として主に後円部においてケミコラムを使用して整備され、整備面は盛土及び葺石とその基盤層の厚さを含め、復元高さから+約50cmとされている。</li> <li>・昭和49年には前方部東面の一部について、タックス工法を用いて復元整備工事として実施されている。</li> </ul> |

| 復元円筒埴輪(FRP製)及び埴輪列 | 五色塚古墳 | <ul style="list-style-type: none"> <li>・当初は後円部墳頂部のみ埴輪列が復元され、その後、平成22年度に後円部全体を取り替え、前方部墳頂にも埴輪列が復元された。</li> <li>・復元埴輪の材料は、粘土製の素焼き、丹波の立杭焼製、合成樹脂の3種類から検討され、FRP製に決定し作成された。</li> </ul> |

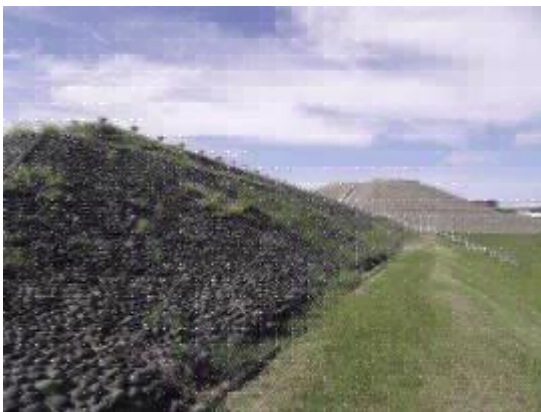
五色塚古墳 復元葺石

| 遺構の価値を明示する要素 | 区分 | 構成要素の詳細 |
|---|---|---|
| 復元葺石 | 五色塚古墳 | <ul style="list-style-type: none"> <li>・前方部の復元整備では、現位置を保って出土した葺石を露出し、かつて斜面に葺かれていたものが転落し、発掘調査でテ</li> </ul> |

| | | <p>ラスや濠底から出土したものを再利用して整備された。</p> <ul style="list-style-type: none"> <li>・昭和44年の復元整備では、基盤層を山土からセメントコンクリートに変更して実施されている。</li> <li>・昭和45年には葺石の葺き方を変更し、小口積みとした。</li> <li>・昭和48年には、整備工事として墳丘の工法と同様に葺石とその基盤層にケミコラムが使用されている。</li> <li>・昭和49年は墳丘と同様にタックス工法を用いて葺石が葺かれている。</li> <li>・後円部の復元工事に使用された葺石はすべて購入石材で、昭和47年度に天竜川と九頭竜川で採取されたものである。</li> </ul> |

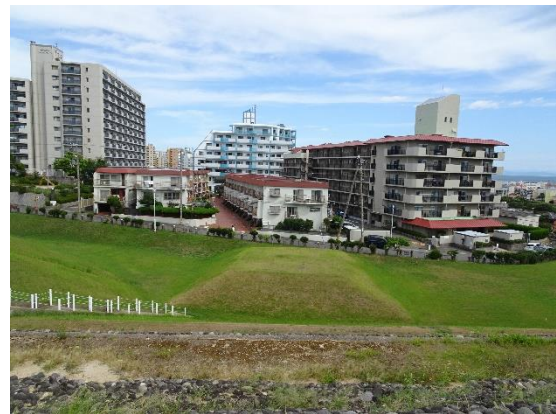
五色塚古墳 復元島状遺構

| 島状遺構<br>(盛土部) | 五色塚古墳 | <ul style="list-style-type: none"> <li>・遺構頂部の復元高は、頂部に埴輪の樹立が考えられたため、遺構面の高さに円筒埴輪一条目突帯までの高さ約0.4mを加えたものとされた。</li> <li>・復元形状の上に0.3mの盛土を行い、頂部をケミコラムで叩きしめ、斜面は芝張り仕上げとされた。</li> </ul> |

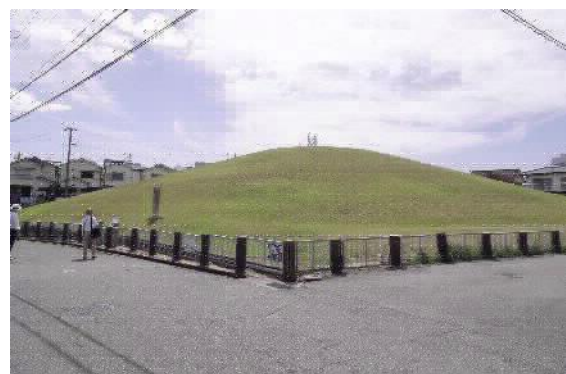
小壺古墳 復元

| 遺構の価値を明示する要素 | 区分 | 構成要素の詳細 |
|---|---|---|
| | 小壺古墳 | <ul style="list-style-type: none"> <li>・小壺古墳はテラスを復元せず、保存のための盛土を行い、芝張り仕上げで整備された。</li> </ul> |

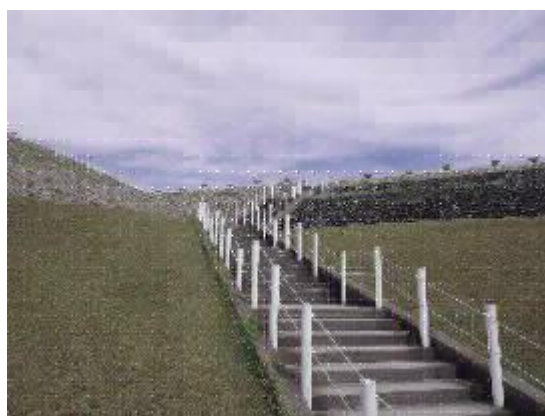
五色塚古墳 階段

また、史跡の墳丘を屋外展示物として積極的に活用することが見据えられていた経緯もあり、基本設計の段階で整備後の公開範囲の検討もなされた。五色塚古墳の墳頂部・テラス部・濠底部を公開する予定であったため、墳頂部へ登るためのコンクリート製の階段が西くびれ部と東くびれ部に設置された。しかし、その後の公開範囲の再検討により、墳頂部のみの公開となったため、公開範囲を仕切る木柵が設けられ、周囲を走る公共道路との境界の柵と注意喚起のための看板が設置された。
