東遊園地の現状について

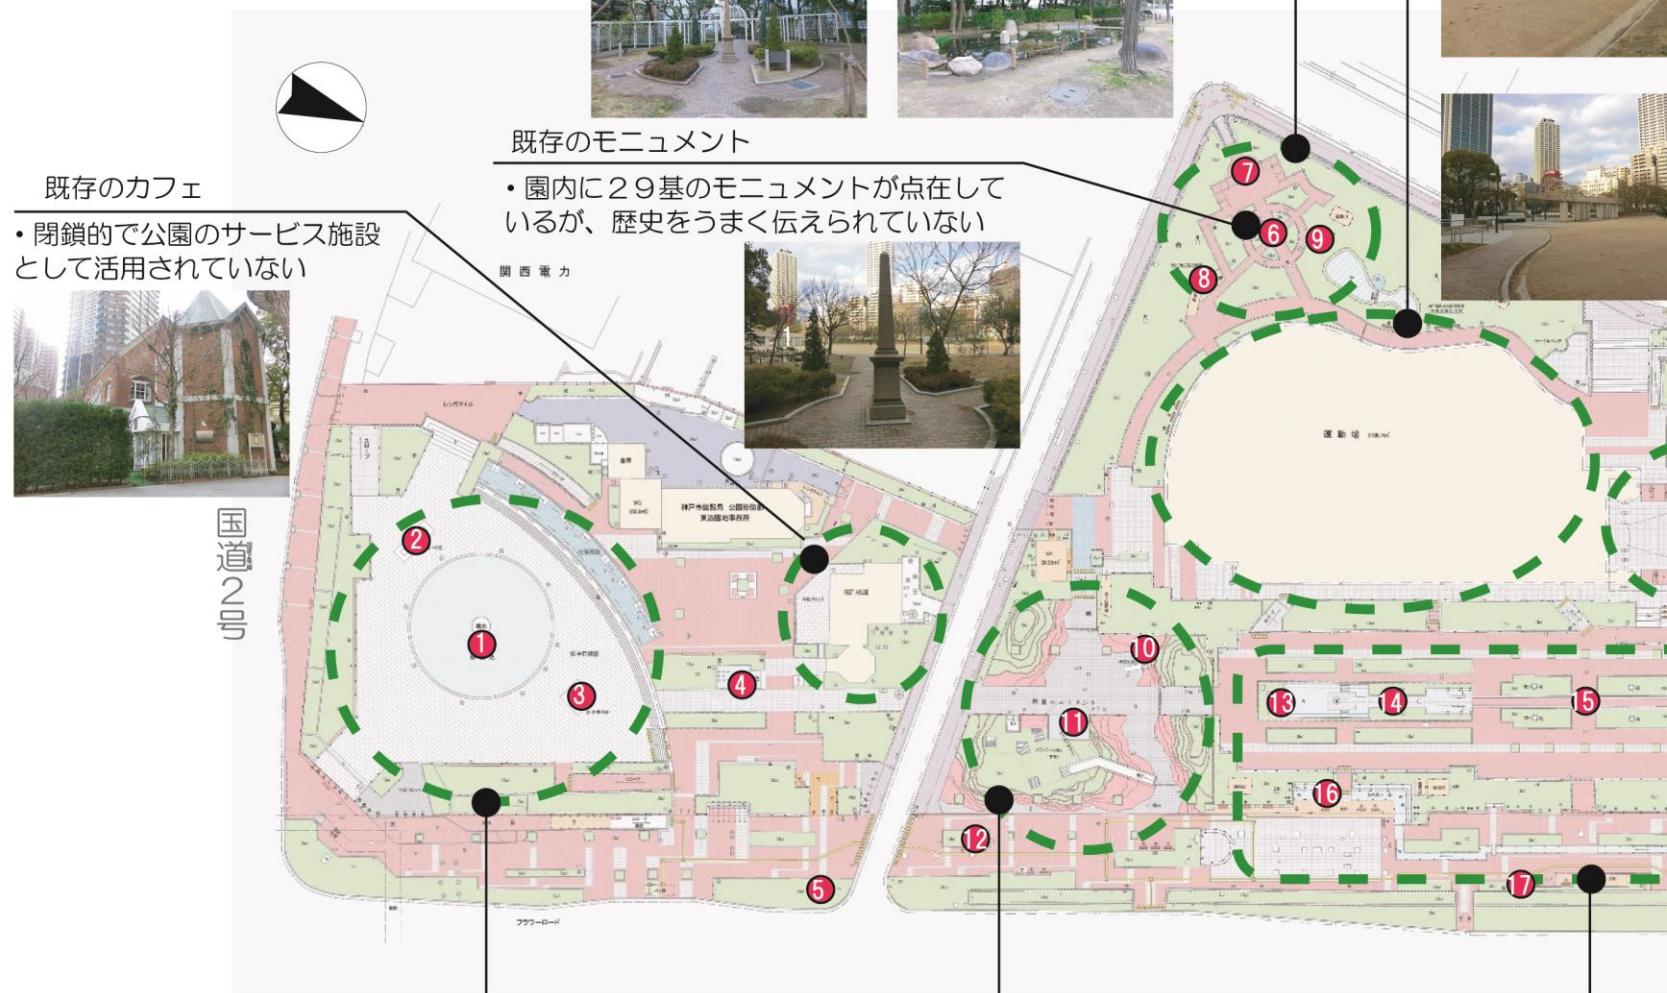
運動場

- 休憩施設（ベンチ、日除け等）パフォーマンス広場が少ない
- 土の舗装で気軽にくつろいだりしにくい

- イベントスペースとして、運動場との機能分担があいまい
- ステージに屋根がない
- イベント時にシートかけ等を行っているが作業が困難

虹の泉周辺の園地

- 高低差があり、アクセスしにくい
- 花が少なく園地としての魅力に欠ける
- うっそうとした緑で薄暗い

噴水

- 機能があいまいな噴水あまり活用されていない

慰霊と復興のモニュメント

- 園の主要施設であるが、存在がわかりにくい

並木・園路

- 歩道、並木が6本平行しており、並木の機能や景観、動線があいまい（詳細は、動線の課題で記載）

階段・段差

- 園内の各所に階段やつまずきやすい微妙な段差が多い
