# 神戸山田太陽光発電事業事後調査報告書概要書

令和7年(2025年)6月

神戸山田太陽光発電所合同会社

神戸山田太陽光発電事業

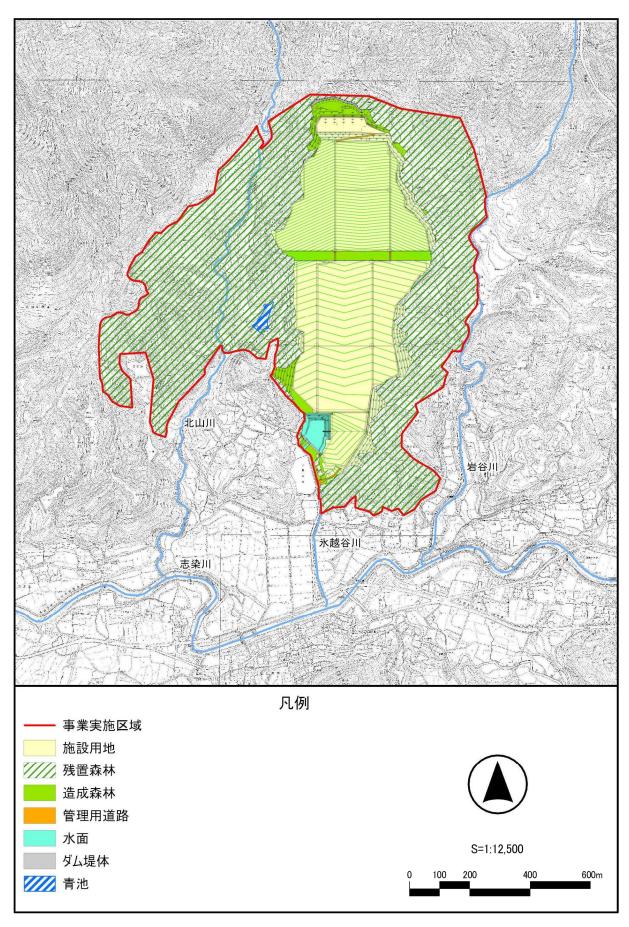
図 1.6-3 土地利用計画平面図

事業実施区域である 107.4ha のうち、ソーラーパネル等の施設は 33.6ha (全体の 31.3%) に設置し、その周囲に残置森林 65.6ha、造成森林・緑地 6.8ha、計 72.4ha (全体の 67.4%) の森林を配置した。また、防災施設として、ソーラー施設用地の南側に 防災調整池を 1 箇所設置した。発電出力は 40MW であり、発電した電力は固定価格買 取制度により全量を関西電力株式会社に供給している。

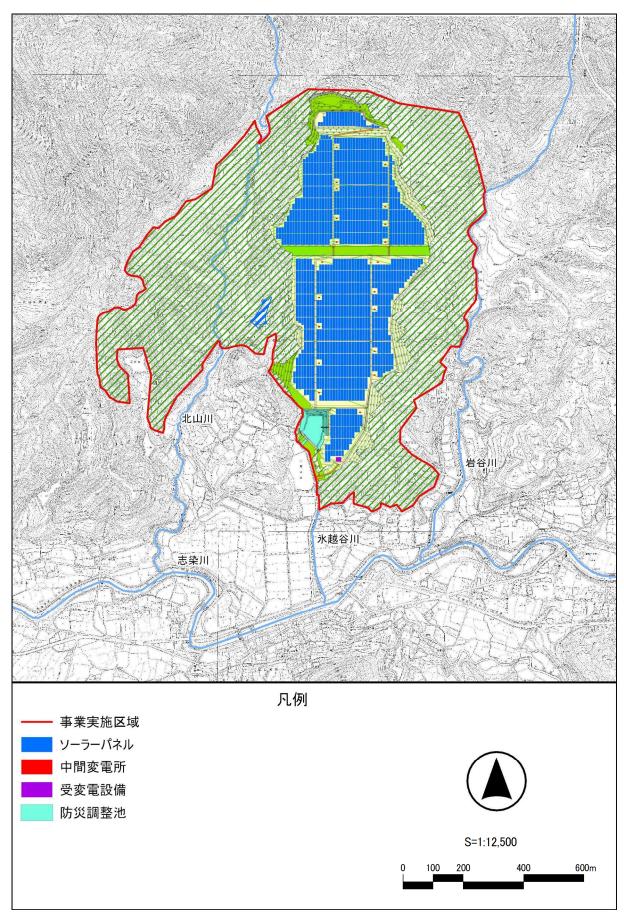
図 1.6-4 施設等の配置計画図

ソーラーパネルで発電された直流の電気は、パワーコンディショナーで交流に変換する。交流に変換した電気は、変電設備へ集電して昇圧する。その後、送電設備を通して関西電力株式会社の送電線へ接続している。

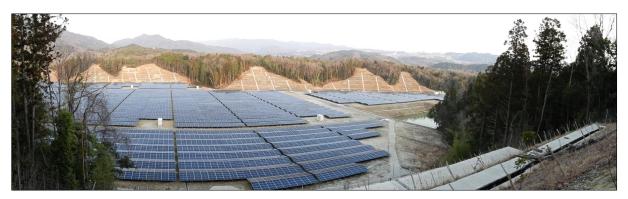
写真 1.10-1 供用後の太陽光発電施設の状況 (令和7年3月26日撮影)

対象事業は令和 3 年 6 月 7 日に着工し、令和 5 年 9 月 27 日に工事を完了した。 太陽光発電施設は、令和 5 年 9 月 28 日から供用を開始した。

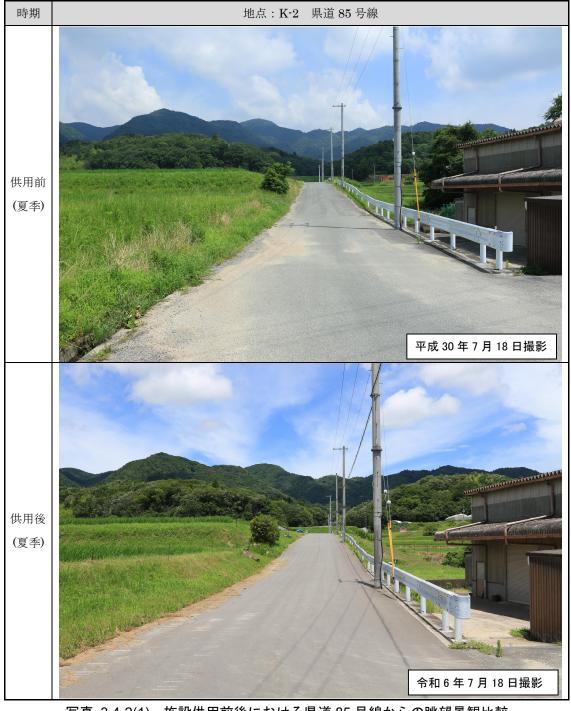
写真 3.4-2(1) 施設供用前後における県道 85 号線からの眺望景観比較 (事後調査結果)

評価書の予測結果では、施設による視野占有率は 0.5%であったが、本調査では、施設による視野占有率は 0.0% (0.03%) であった。この要因として、環境保全措置として評価書段階よりも森林・緑地の面積を拡大等したことにより、事業実施区域を視認できる範囲が縮小したものと考えられる。そのほか、供用後の眺望写真によると、事業実施区域内の太陽光パネルを一部視認できる状況であるが、視認できる範囲は小さく、また、その色合いは周辺の森林・緑地の色合いと大きな差はないため、眺望景観の変化は非常に小さいものと考えられる。

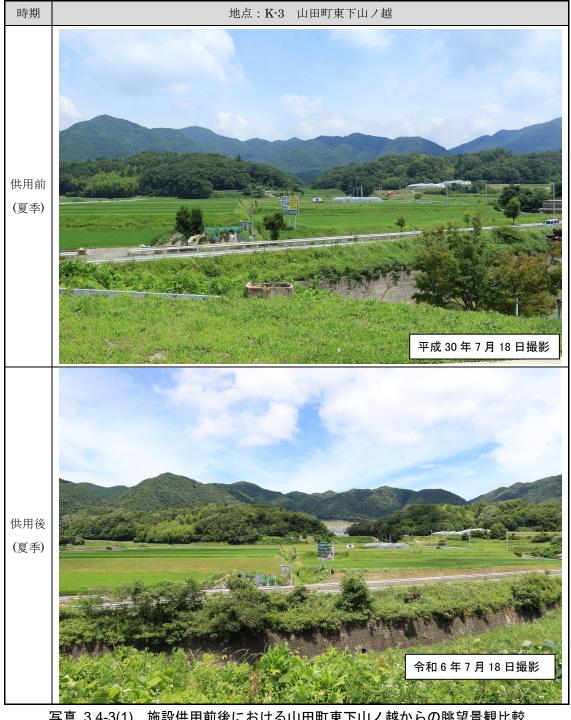
写真 3.4-3(1) 施設供用前後における山田町東下山ノ越からの眺望景観比較 (事後調査結果)

山田町東下山ノ越の眺望点から事業実施区域方向の眺望状況を写真 3.4-3 に示す。 評価書の予測結果では、施設による視野占有率は 1.0%であったが、本調査では、施設による視野占有率は 0.6%であった。この要因として、環境保全措置として評価書段階よりも森林・緑地の面積を拡大等したことにより、事業実施区域を視認できる範囲が縮小したものと考えられる。そのほか、供用後の眺望写真によると、事業実施区域内の太陽光パネルや植樹された造成地を一部視認できる状況であるが、視認できる範囲は小さく、また、その色合いは周辺の森林・緑地の色合いと大きな差はないため、眺望景観の変化は小さいと考えられる。

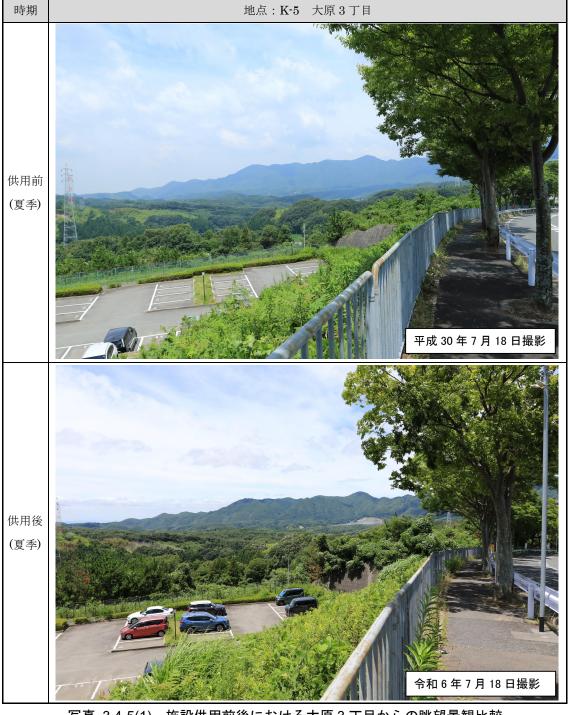
写真 3.4-5(1) 施設供用前後における大原 3 丁目からの眺望景観比較 (事後調査結果)

評価書の予測結果では、施設による視野占有率は 1.0%であったが、本調査では、施設による視野占有率は 0.3%であった。この要因として、環境保全措置として評価書段階よりも森林・緑地の面積を拡大等したことにより、事業実施区域を視認できる範囲が縮小したものと考えられる。そのほか、供用後の眺望写真によると、事業実施区域内の太陽光パネルや植樹された造成地を一部視認できる状況であるが、視認できる範囲は小さく、また、その色合いは周辺の森林・緑地の色合いと大きな差はないため、眺望景観の変化は小さいと考えられる。

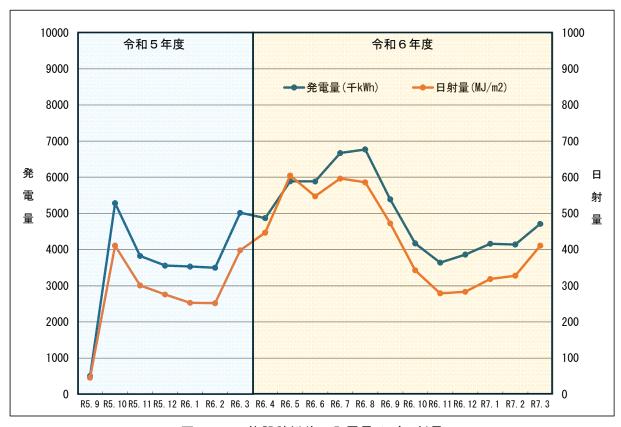
図 3.5-1 施設稼働後の発電量及び日射量

施設の稼働中の令和6年4月から令和7年3月までの月別の発電実績及び日射量は、図 3.5-1 に示すとおりであり、発電量は、日射量に比例していた。

注)日射量は、令和 6 年度における神戸市大気汚染常時監視結果を基に、日射量の観測が行われている北神八多測定局の測定結果について整理したものである。

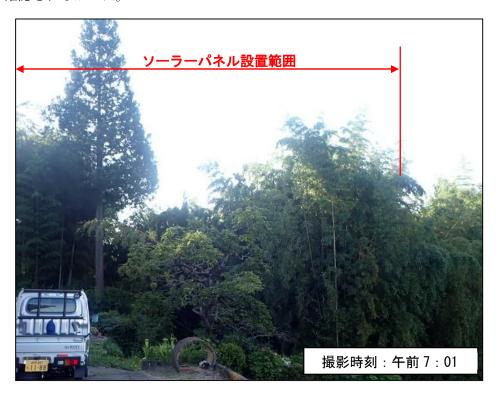
写真 3.6-1 St.1 (住居) からソーラーパネル設置方向の状況 (令和 6 年 7 月 22 日撮影)

St.1 (住居) からのソーラーパネル設置方向の状況は、写真 3.6·1 に示すとおりであり、樹木に遮蔽されてソーラーパネルを視認することはできず、反射光による影響は確認されなかった。

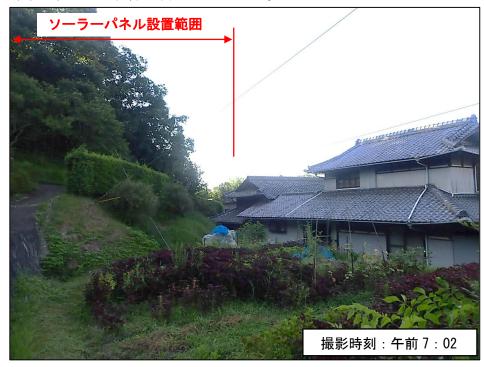
写真 3.6-3 St.2 (住居) からソーラーパネル設置範囲方向の状況 (令和6年7月22日撮影)

St.2 (住居) からのソーラーパネル設置方向の状況は、写真 3.6-3 に示すとおりであり、近接する尾根あるいは樹木に遮蔽されてソーラーパネルを視認することはできず、反射光による影響は確認されなかった。

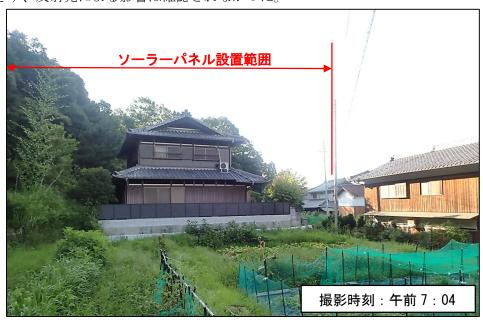
写真 3.6-4 St.3 (住居) からソーラーパネル設置範囲方向の状況 (令和6年7月22日撮影)

St.3 (住居) からのソーラーパネル設置方向の状況は、写真 3.6-4 に示すとおりであり、近接する尾根あるいは樹木等に遮蔽されてソーラーパネルを視認することはできず、反射光による影響は確認されなかった。

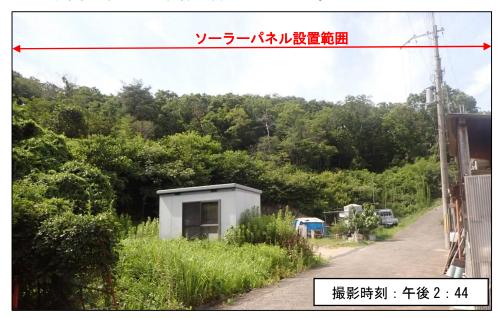
写真 3.6-5 St.4 (住居) からソーラーパネル設置範囲方向の状況 (令和6年7月22日撮影) ⑤ St.5 (住居)

St.4 (住居) からのソーラーパネル設置方向の状況は、写真 3.6-5 に示すとおりであり、西側に近接する尾根あるいは樹木等に遮蔽されてソーラーパネルを視認することはできず、反射光による影響は確認されなかった。

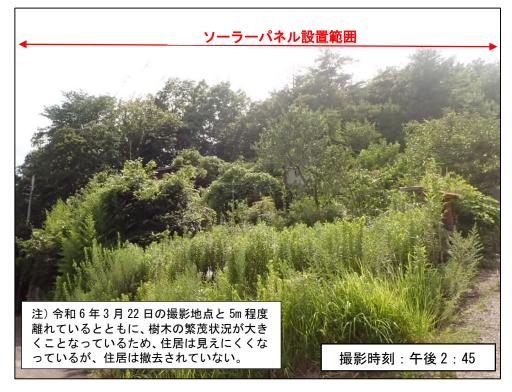
写真 3.6-6 St.5 (住居) からソーラーパネル設置範囲方向の状況 (令和6年7月22日撮影)

St.5 (住居) からのソーラーパネル設置方向の状況は、写真 3.6-6 に示すとおりであり、西側に近接する尾根あるいは樹木等に遮蔽されてソーラーパネルを視認することはできず、反射光による影響は確認されなかった。

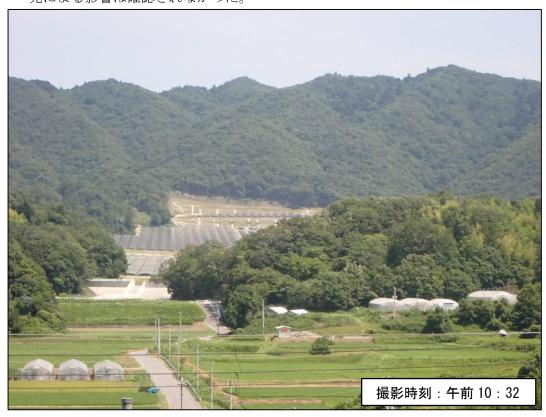
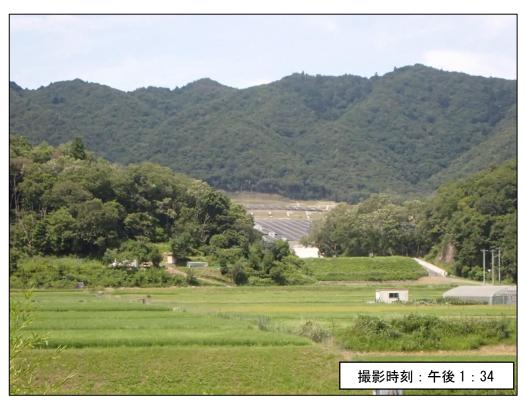
なお、事業実施区域南側に位置する集落あるいは県道 85 号線付近については、写真 3.6-8、写真 3.6-9 に示すとおり、ソーラーパネルを視認することはできるが、予測結果によれば、反射光は東西方向に発生し、南側方向への反射は発生しないため、反射光による影響は確認されなかった。

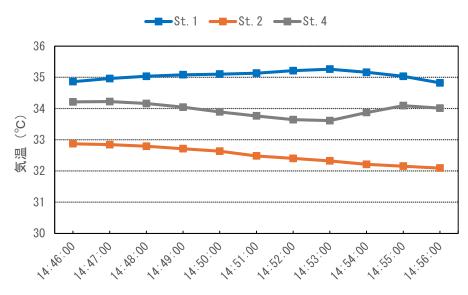
図 3.7-2 太陽光パネル表面温度の確認時刻前後の気温変化

確認時間	パネル表面温度	St.4	St.1	St.2
	St.4 近傍	(事業実施区域内)	(隣接集落内)	(隣接集落内)
2024/08/06 14:50	38.1 ℃	33.9 ℃	35.1 ℃	32.6 ℃

- 注1) パネル表面温度として、1枚のパネル表面を複数箇所測定し、平均値を示した。
- 注2) 気温観測結果として、パネル表面温度を測定した時刻のSt.4の測定結果を示した。
