# 国営明石海峡公園（神戸地区）

## 事後調査報告書 概要書

（令和 7 年度）

国 土 交 通 省

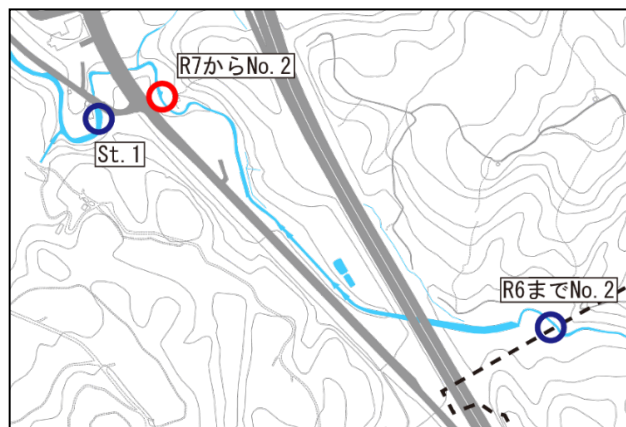
図 4.1-2 変更地点位置

調査地点 No. 2 は、敷地境界に位置し、敷地外への工事の影響の有無を判断するうえで重要な地点であったが、令和 6 年度に発生したオスズメバチの事故、調査地点へのアクセス等を踏まえ、安全面を考慮し、令和 7 年度から調査位置を変更した。

地点変更による調査結果の違いは以下のとおりである。雨天時に SS や濁度が高くなる傾向がみられる。

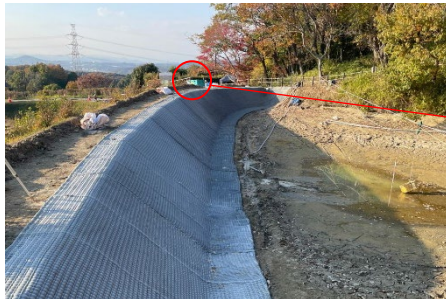
写真 4.1-1 濁水処理の状況

白拍子下池堤体補修工事の布製型枠設置時にはアルカリ性（pH 値の高い）濁水が発生するため、水処理用薬剤を用いて pH の中和及び濁水の浄化処理を行い、環境基準を満たしたことを確認した上で排水している。また、園路整備箇所では工事後速やかに路面転圧を行うなど、濁水の流出は抑えられている。

濁水は浄化処理してから排水

「布製型枠」を設置

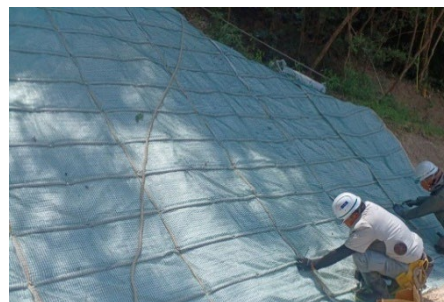
写真 4.1-3 植生マットの状況

法面に植生マットを施工し、土砂流出の防止に努めた。

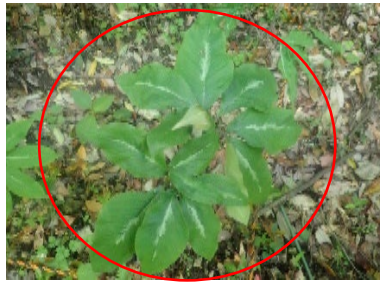
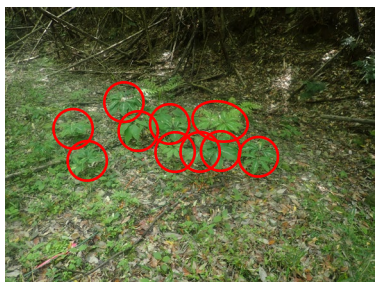
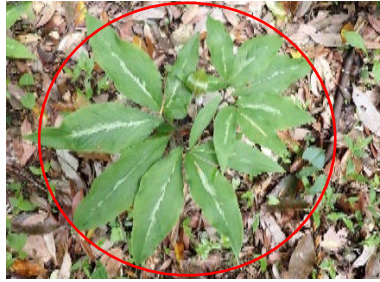
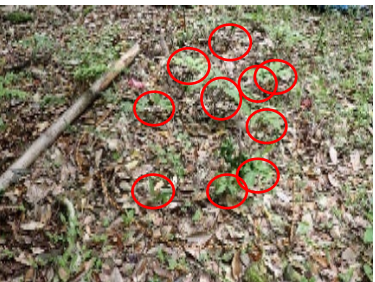
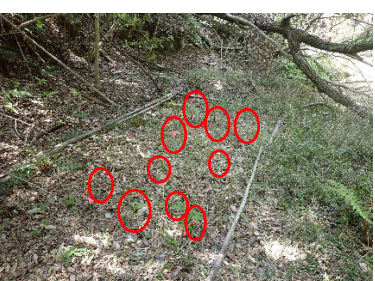
写真 4. 3-2 ハリマムシグサの生育状況と生育環境（調査地点①）

広葉樹林の林縁部に位置し、日当りは木漏れ日があたる程度で、風当たりの弱い環境となる。砂や粘土が混ざり合い、適度な湿気を含む土壌には、高木層にコナラやカゴノキ、草本層にネザサやクマワラビ、ミズヒキなどが生育する。移植地環境の状況を表4.3-1(2)に示す。

| | | モニタリング1年目：10株<br>○・・・生育個体<br>撮影日：令和5年4月28日 |
| | | モニタリング2年目：10株<br>○・・・生育個体<br>撮影日：令和6年4月26日 |
| | | モニタリング3年目：10株<br>○・・・生育個体<br>撮影日：令和7年4月21日 |

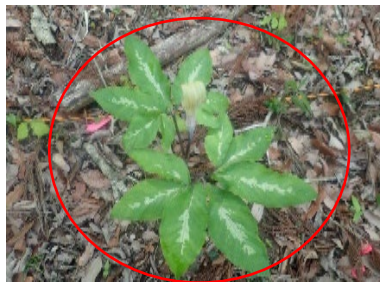
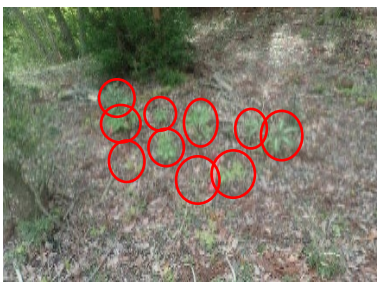
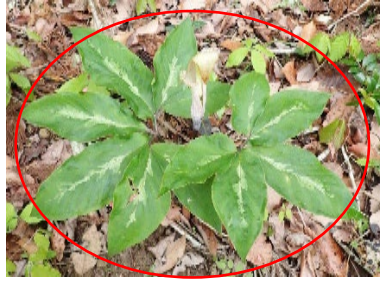
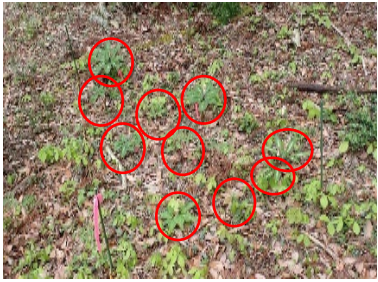
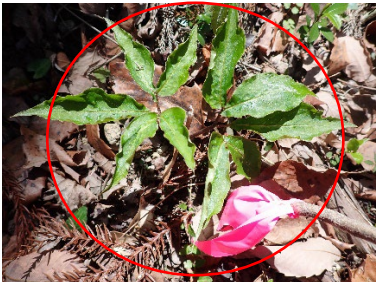
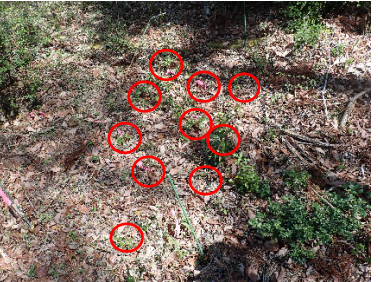
写真 4.3-3 ハリマムシグサの生育状況と生育環境（調査地点②）

スギ植林の林縁部に位置し、日当たりは木漏れ日があたる程度で、風当たりの弱い環境となる。砂や粘土が混ざり合い、適度な湿気を含む土壌には、高木層にスギやコナラ、草本層にネザサやツルアリドオシ、ヒカゲスゲなどが生育する。移植地環境の状況を表4.3-2(2)に示す。

| | | モニタリング1年目：10株<br>○・・・生育個体<br>撮影日：令和5年4月28日 |
| | | モニタリング2年目：10株<br>○・・・生育個体<br>撮影日：令和6年4月26日 |
| | | モニタリング3年目：10株<br>○・・・生育個体<br>撮影日：令和7年4月21日 |

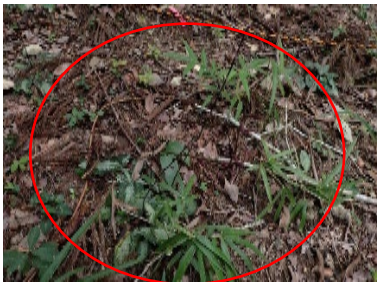
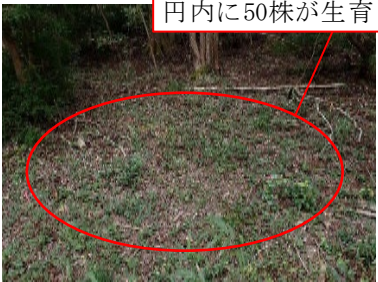
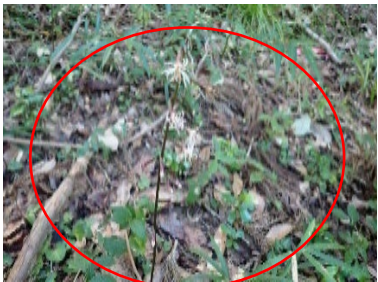
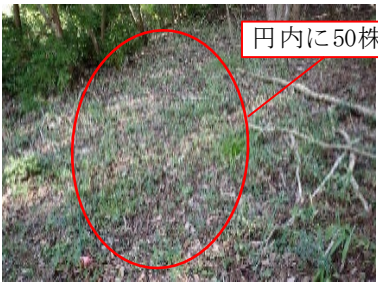
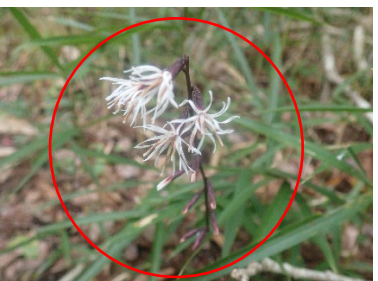
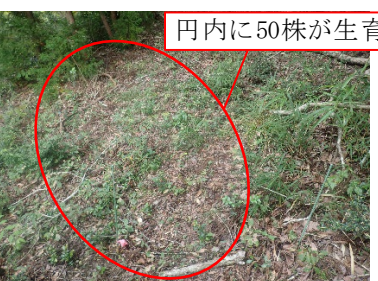
写真 4.3-4 テイショウソウの生育状況と生育環境（調査地点①）

広葉樹林の林縁部に位置し、日当りは木漏れ日があたる程度で、風当たりの弱い環境となる。砂や粘土が混ざり合い、適度な湿気を含む土壌には、高木層にコナラやリョウブ、草本層にネザサやコナラ、スゲ類などが生育する。移植地環境の状況を表4.3-3(2)に示す。

| | | モニタリング1年目：50株<br>○・・・生育個体<br>撮影日：令和5年9月22日 |
| | | モニタリング2年目：50株<br>○・・・生育個体<br>撮影日：令和6年10月2日 |
| | | モニタリング3年目：50株<br>○・・・生育個体<br>撮影日：令和7年10月16日 |

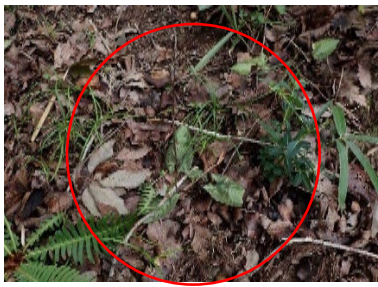
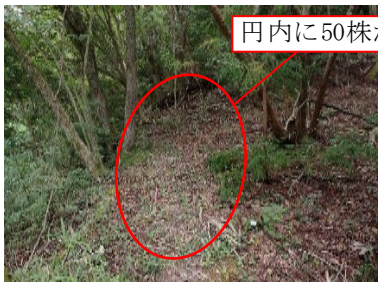
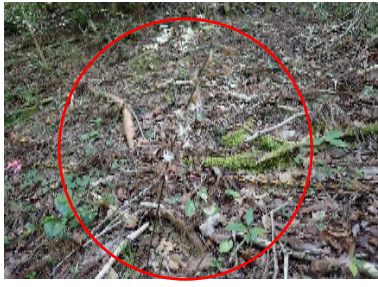
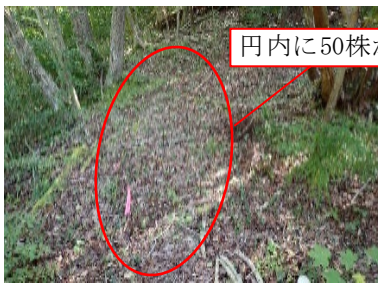
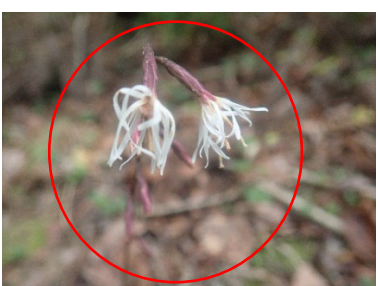
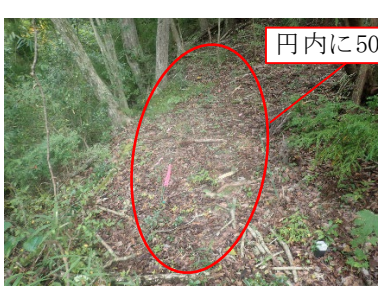
写真 4.3-5 テイショウソウの生育状況と生育環境（調査地点②）

広葉樹林の林縁部に位置し、日当たりは木漏れ日があたる程度で、風当たりの弱い環境となる。砂や粘土が混ざり合い、適度な湿気を含む土壌には、高木層にコナラやスギ、草本層にチゴユリやシハイスミレ、スゲ類などが生育する。移植地環境の状況を表4.3-4(2)に示す。

| | <br>円内に50株が生育 | モニタリング1年目：50株<br>○・・・生育個体<br>撮影日：令和5年9月22日 |
| | <br>円内に50株が生育 | モニタリング2年目：50株<br>○・・・生育個体<br>撮影日：令和6年10月2日 |
| | <br>円内に50株が生育 | モニタリング③年目：50株<br>○・・・生育個体<br>撮影日：令和7年10月16日 |

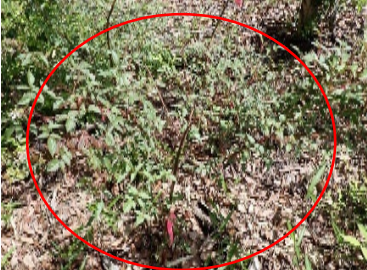
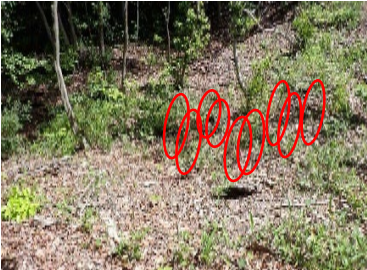
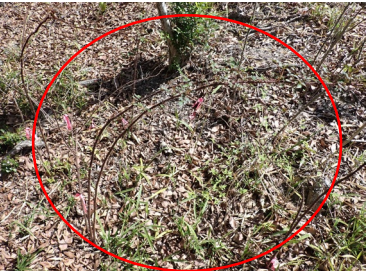
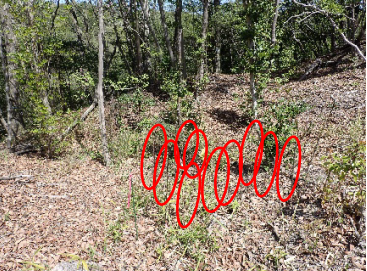
写真 4.3-6 コジキイチゴの生育状況と生育環境（調査地点①）

| | | モニタリング1年目：9株<br>○・・・生育個体<br>撮影日：令和6年5月20日 |
| | | モニタリング2年目：10株<br>○・・・生育個体<br>撮影日：令和7年5月22日 |

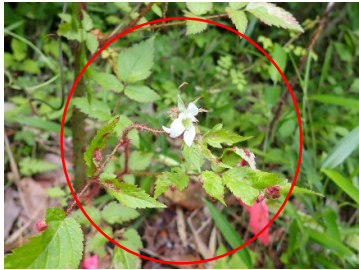
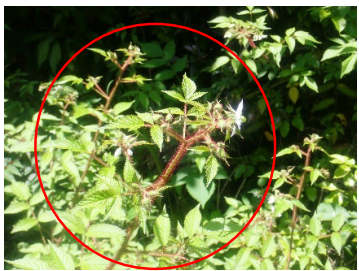
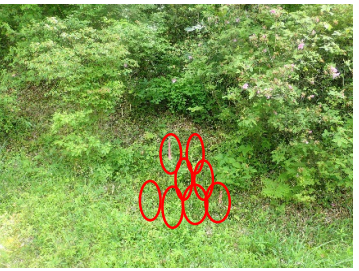
写真 4.3-7 コジキイチゴの生育状況と生育環境（調査地点②）

| | | モニタリング1年目：8株<br>○・・・生育個体<br>撮影日：令和6年5月20日 |
| | | モニタリング2年目：8株<br>○・・・生育個体<br>撮影日：令和7年5月22日 |

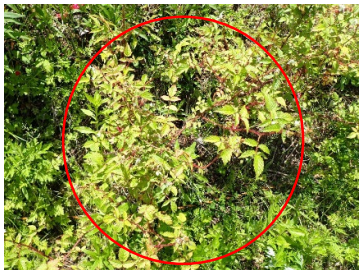
写真 4.3-8 コジキイチゴの生育状況と生育環境（調査地点③）

| | | モニタリング1年目：8株<br>○・・・生育個体<br>撮影日：令和6年5月20日 |
| | | モニタリング2年目：8株<br>○・・・生育個体<br>撮影日：令和7年5月22日 |

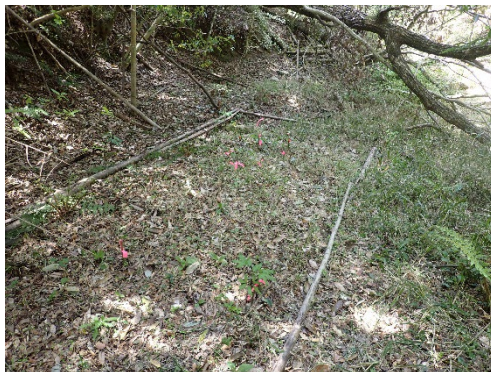
写真 4.3-10

移植地は、広葉樹林やスギ植林の林縁部であり、日当りは木漏れ日のあたる程度となっている。モニタリング調査の結果、移植個体の生育が確認されている。

生育を阻害するような要因はみられなかったため、環境保全措置は実施していない。

ハリマムシグサ移植地の状況  
(ハリマムシグサ調査地点① (図 4.3-4 参照))

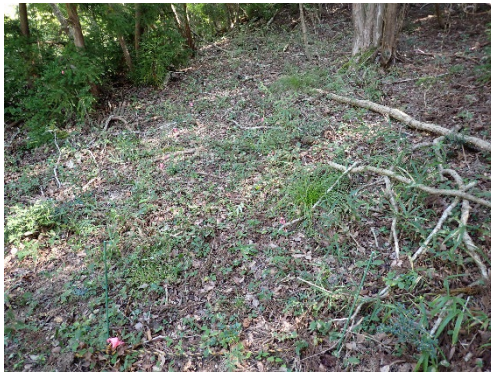
写真 4.3-11

移植地は、広葉樹林の林縁部であり、日当りは木漏れ日のあたる程度となっている。モニタリング調査の結果、移植個体の生育が確認されている。

生育を阻害するような要因はみられなかったため、環境保全措置は実施していない。

テイショウソウ移植地の状況  
(テイショウソウ調査地点① (図 4.3-5 参照))

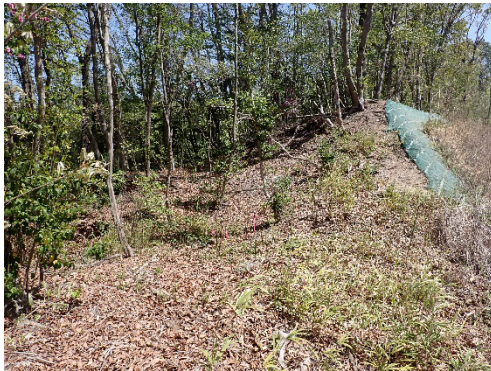
写真 4.3-12

移植地は、広葉樹林の林縁部や湿地の法面部の斜面下部であり、日当たりのよい草地環境となっている。モニタリング調査の結果、移植個体の生育が確認されている。

コジキイチゴ移植地の状況  
(コジキイチゴ調査地点① (図 4.3-6 参照))

移植地の一部で高茎草本の繁茂がみられ、コジキイチゴが被陰されている状況が確認されたため、モニタリング調査時に草刈りを実施し環境改善に努めた。

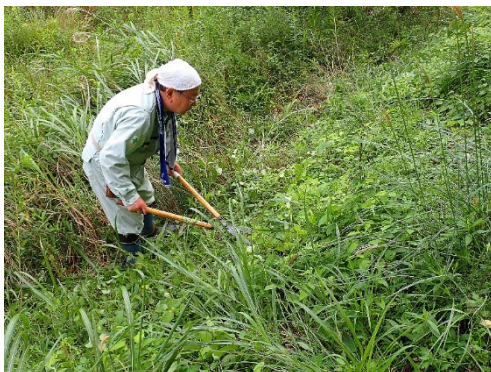
写真 4.3-13

コジキイチゴ移植地付近の草刈り状況  
(コジキイチゴ調査地点② (図 4.3-6 参照))
