アスベスト含有配管保温材除去計画

工事名称	下山手住宅4号棟とりこわし及び敷地整備工事
図面名称	石綿除去施工計画図

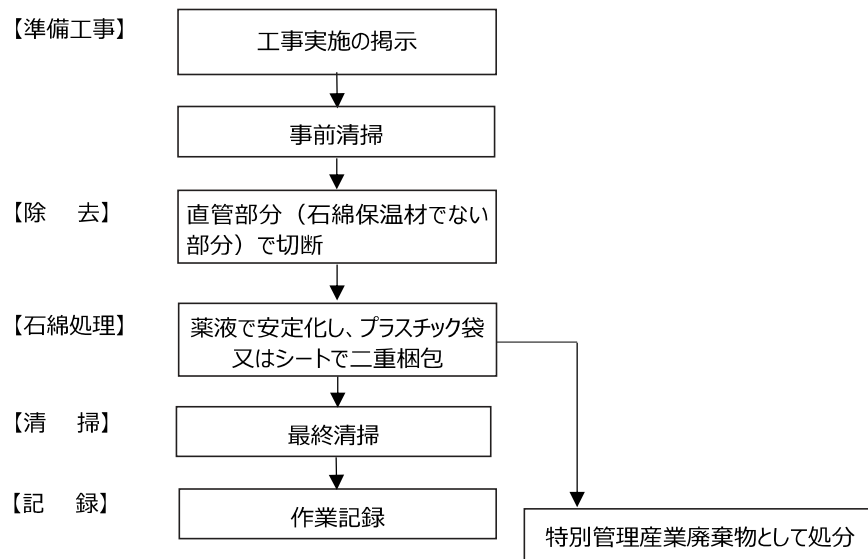
建築物の設備配管では、直管部分がグラスウール保温材で、曲がり部分にのみ石綿含有保温材が使用されていることが多い。本工法はそのような場合に適用できる方法である。

非石綿含有部での切断による除去作業手順

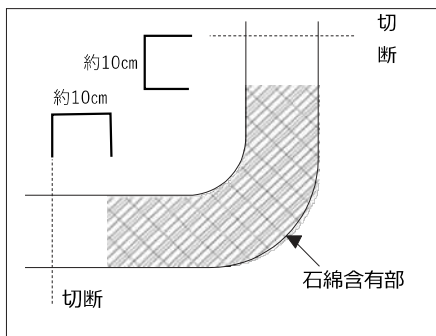
配管保温材の除去

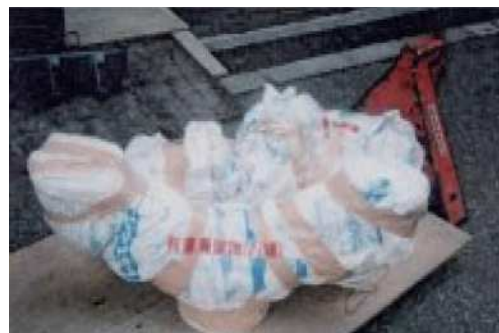
除去した石綿含有保温材付配管を 梱包し、廃石綿等として処理するイメージ写真（廃棄にあたっては石綿を含む廃棄物が入っていること及び取扱い注意事項を表示する。）

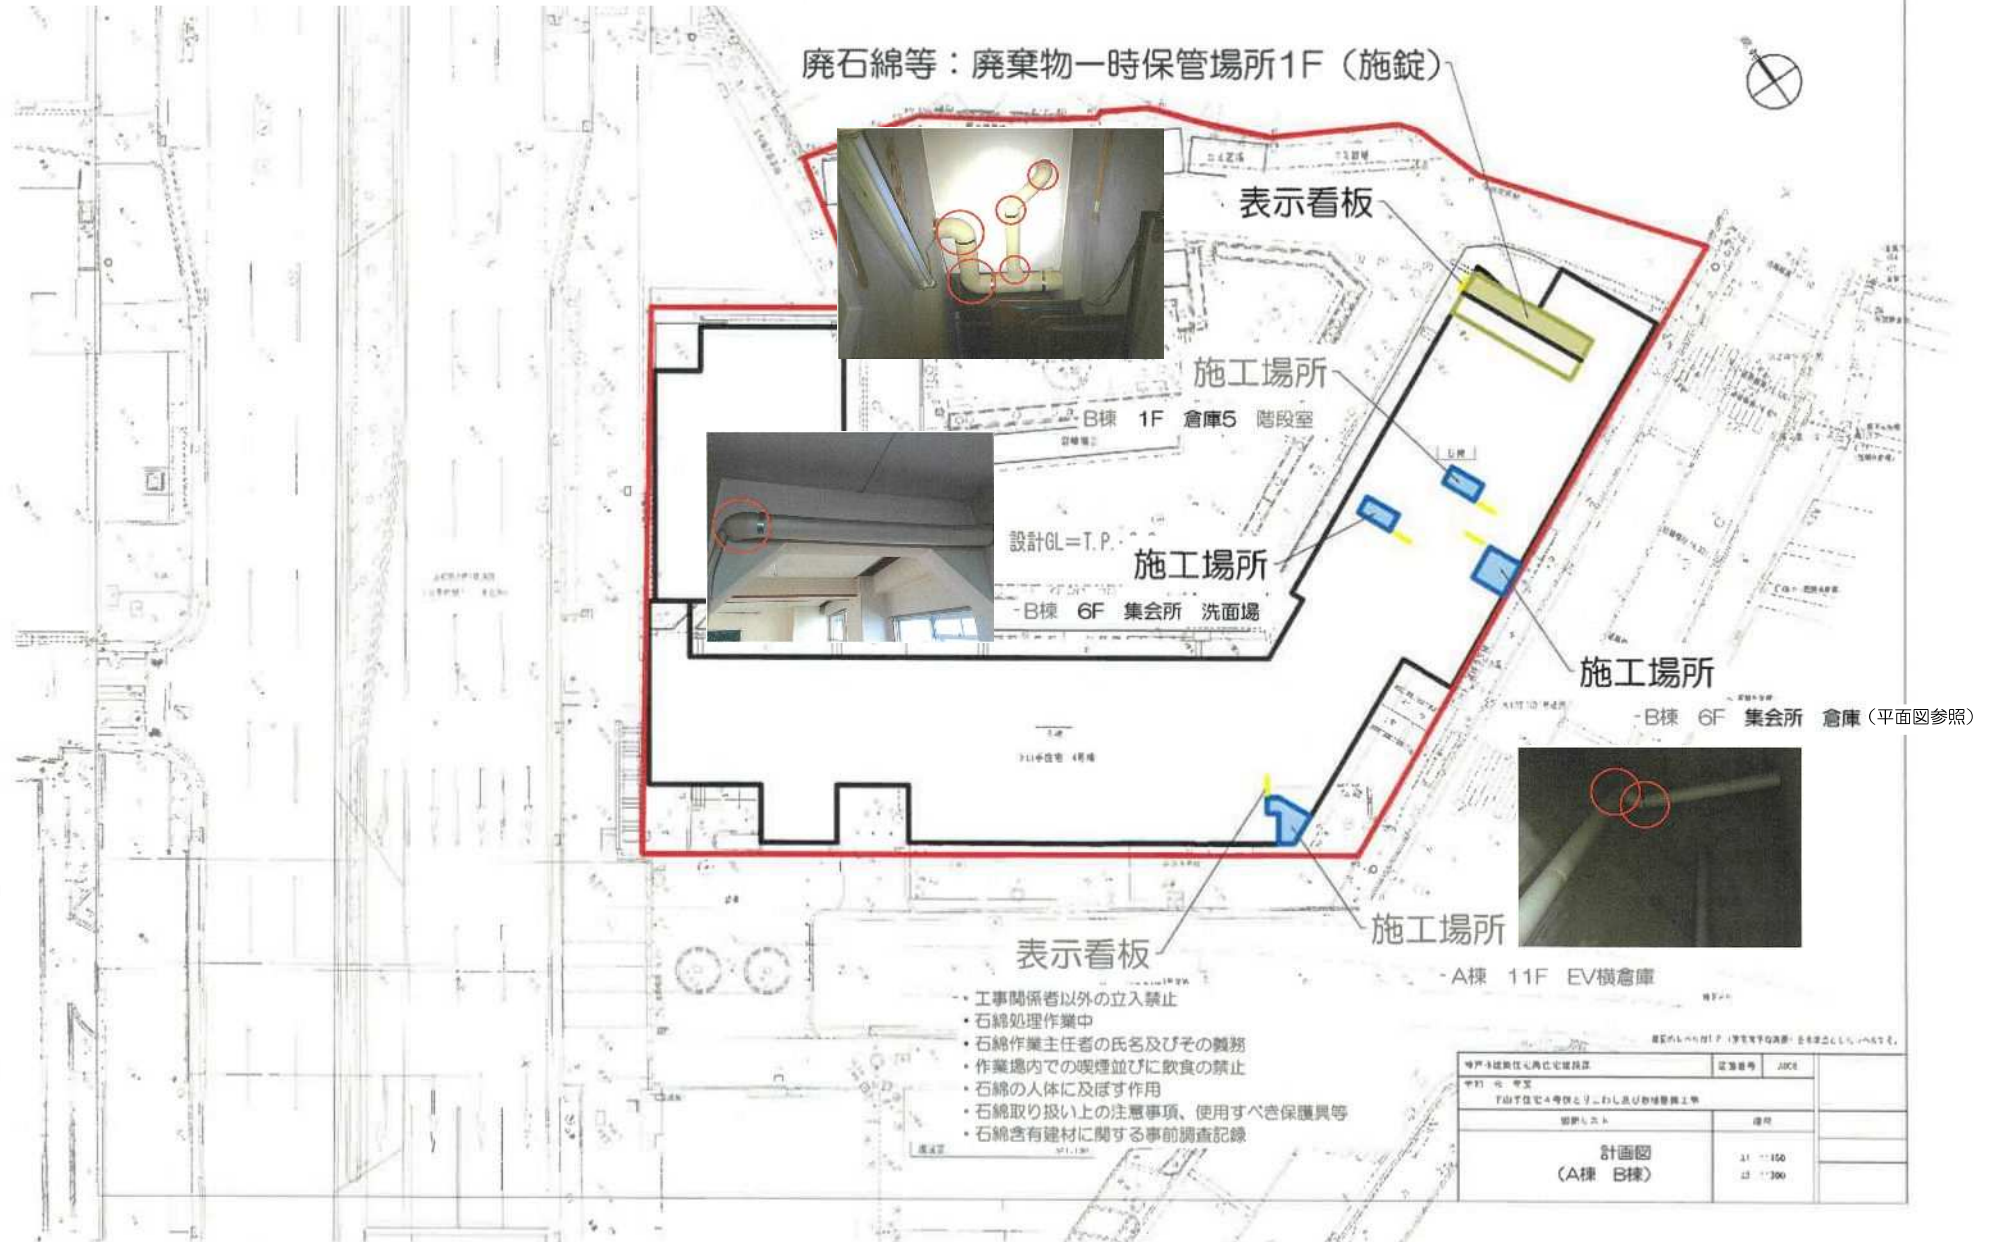
配管保温材撤去
