神戸山田太陽光発電所建設事業  
事後調査報告書  
概 要 書  
(令和 5 年度)

令和 6 年（2024 年）5 月

神戸山田太陽光発電所合同会社

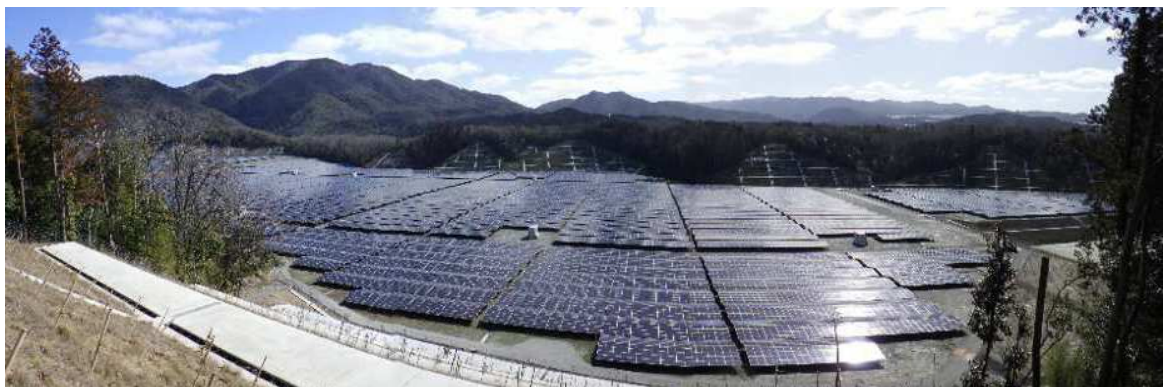
写真 1.11-1 供用後の太陽光発電施設の状況（令和 6 年 3 月 27 日撮影）

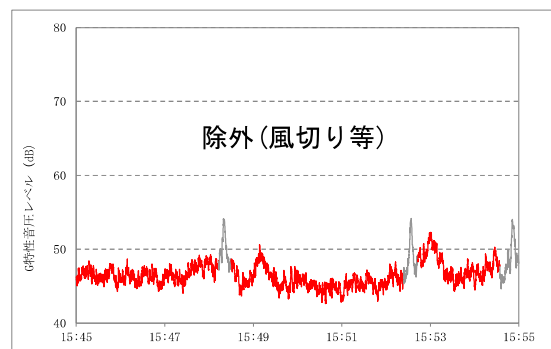
St2' 地点

注2) St1'、St2'、受変電設備、中間変電所、PCS の各地点の音圧レベルの波形図によると、指示値の変動は概ね 10dB 未満と少ないことから、上記観測時間のうち 10 分間程度を演算時間として取り扱った。

なお、G 特性音圧レベルの読み取りとして演算時間 10 分のうち、風の影響がない時間帯における平均値を示す。そのほか、表中の ( ) の数値として環境影響評価書案時に実施した類似調査結果を示す。

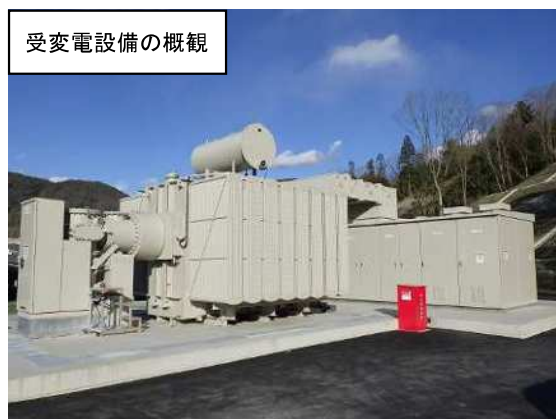
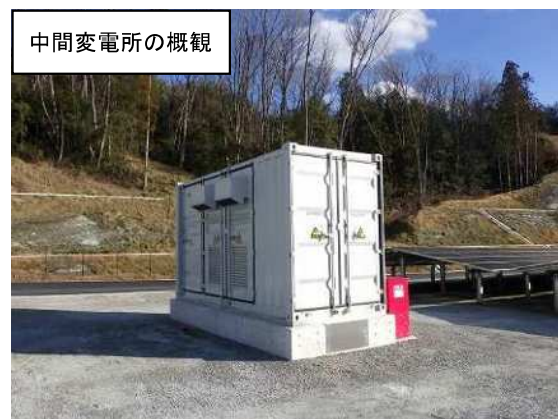
写真 3.1-2 環境保全措置の実施状況（騒音）（令和 5 年 12 月 21 日撮影）

| 評価書記載の環境保全措置の内容 | 実施状況 |
|---|---|
| <ul style="list-style-type: none"> <li>低騒音型の変電設備の検討</li> </ul> | <ul style="list-style-type: none"> <li>電気設備事業者に対するヒアリングを行い、騒音等も含め環境に配慮した最新の発電設備を使用していることを確認した。</li> </ul> |

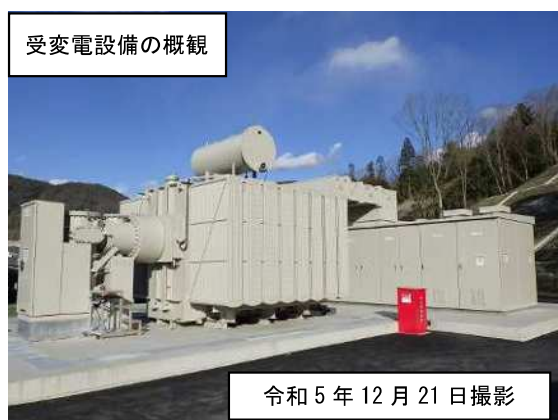
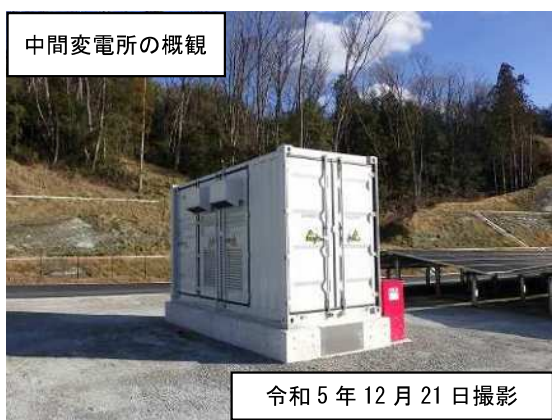
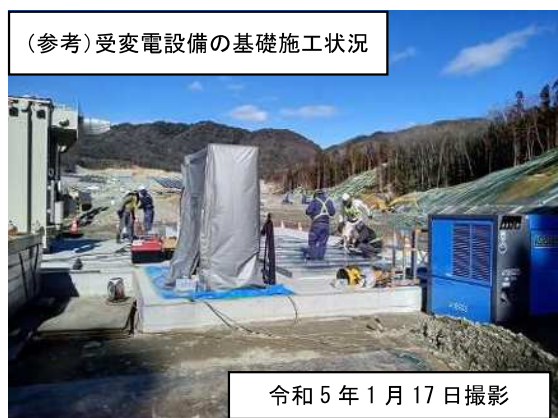
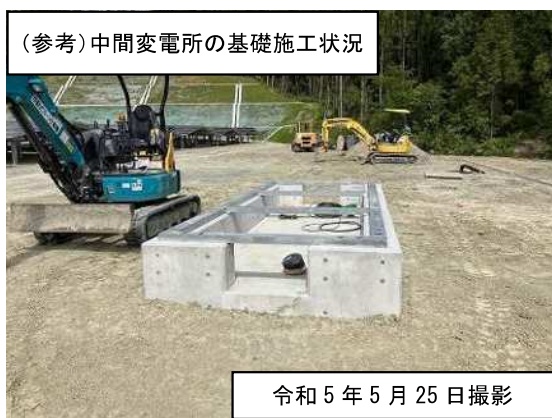
写真 3.2-2 環境保全措置の実施状況（振動）

| 評価書記載の環境保全措置の内容 | 実施状況 |
|---|---|
| <ul style="list-style-type: none"> <li>発電設備設置部の基礎強化</li> </ul> | <ul style="list-style-type: none"> <li>電気設備事業者に対するヒアリングを行い、各設備機器の基礎の深さに配慮した旨について確認した。</li> </ul> |

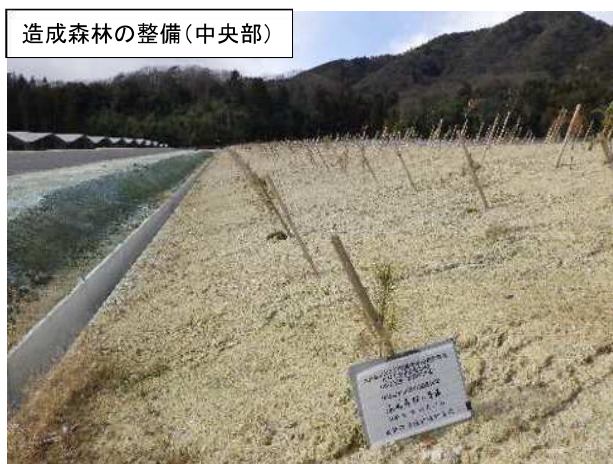
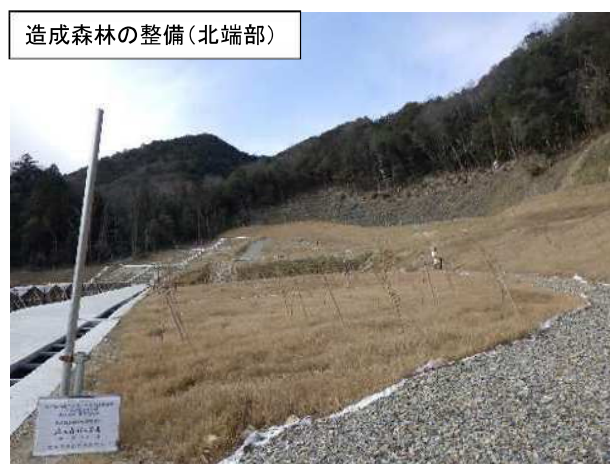
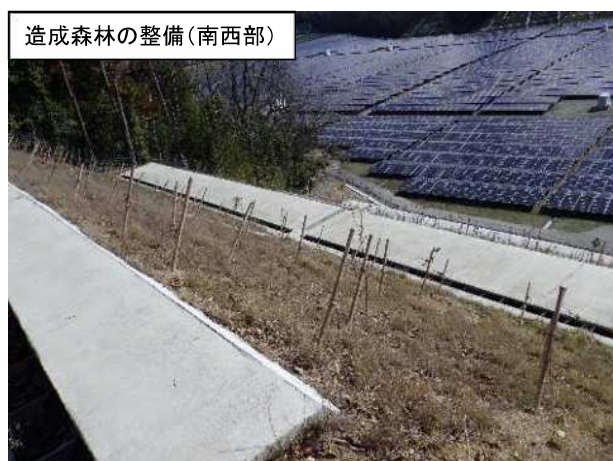
写真 3.3-11 環境保全措置の実施状況（植物）

| 評価書記載の環境保全措置の内容 | 実施状況 |
|---|---|
| <ul style="list-style-type: none"> <li>事業実施区域外の生育環境の維持管理（地権者との協働による草刈り等）</li> </ul> | <ul style="list-style-type: none"> <li>小肥谷池周辺において草刈りを実施。</li> </ul> |
| <ul style="list-style-type: none"> <li>事業実施区域外の生育個体等の移植（現状の土地利用が変化する場合に実施）</li> </ul> | <ul style="list-style-type: none"> <li>現状の土地利用に変化はないため、実施せず。</li> </ul> |

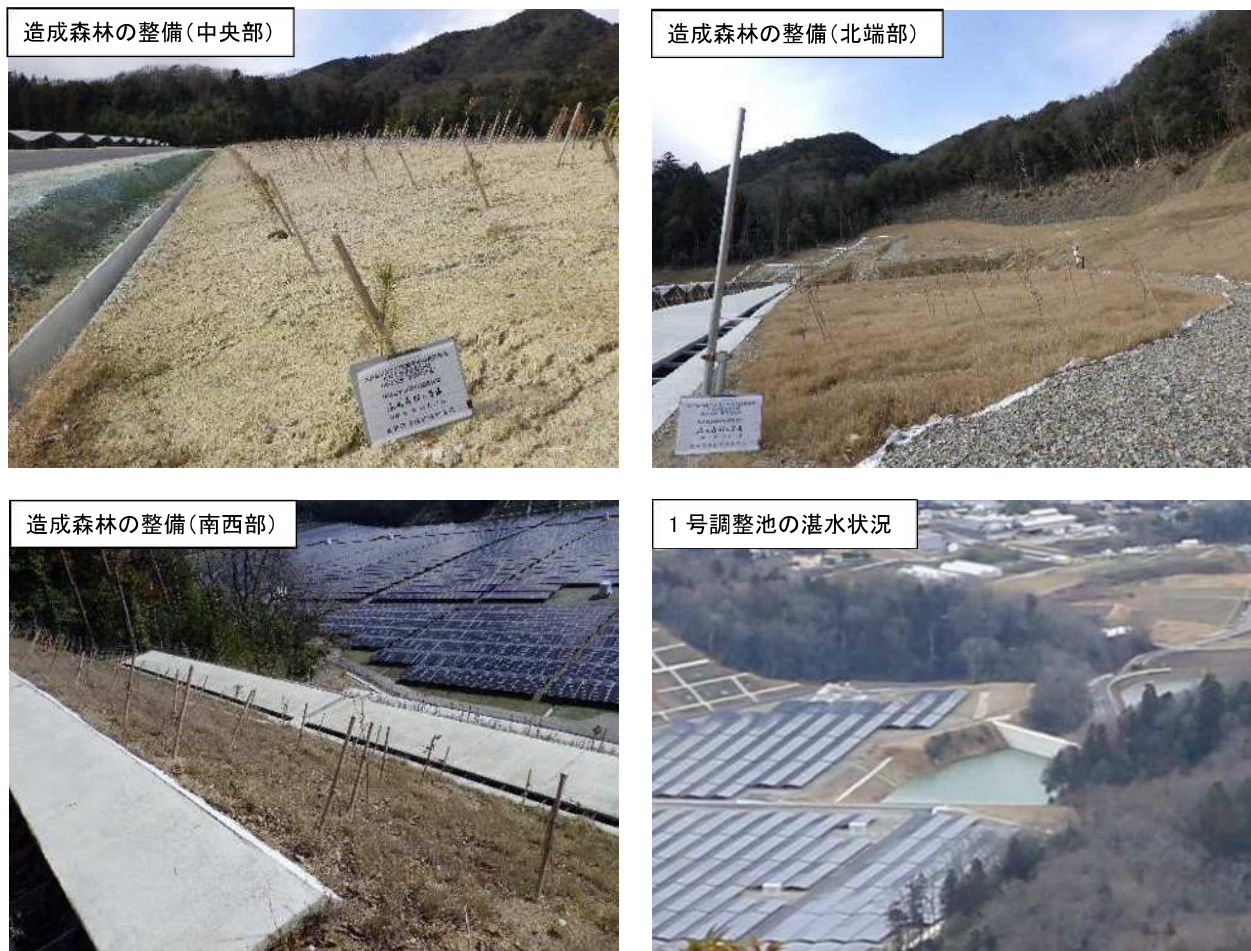
写真 3.4-21 その他環境保全措置の実施状況（動物）

| 評価書記載の環境保全措置の内容 | 実施状況 |
|---|---|
| ・ 事業実施区域外の生息環境の維持管理（地権者との協働による草刈り等） | ・ 小肥谷池周辺において草刈りを実施。 |
| ・ 事業実施区域外の生息個体等の移設（現状の土地利用が変化する場合に実施） | ・ 現状の土地利用に変化はないため、実施せず。 |

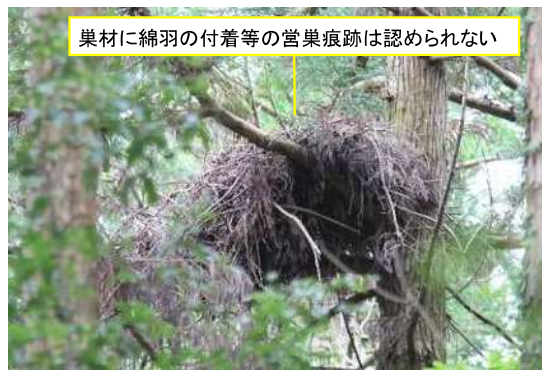
写真 3.5-2 既知営巣木の古巣の状況（令和 5 年 6 月 21 日撮影）

求愛・造巣期の令和 5 年 3 月下旬の調査では、既知営巣木周辺でオオタカの飛翔や鳴き声が散発的に確認されたのみであった。また、既知営巣木の古巣に新たな巣材が追加された形跡はほとんど認められず、巣の直下に糞痕等の営巣痕跡は確認されなかった。巣内育雛期の 6 月下旬調査でも、巣内に雛は見られず、巣の直下には糞痕等の営巣痕跡は確認されなかった。

以上から、工事中の令和 5 年繁殖期は造巣期に既知営巣地以外の場所に営巣位置を移動した可能性が考えられるが、繁殖の成否等の詳細は不明である。

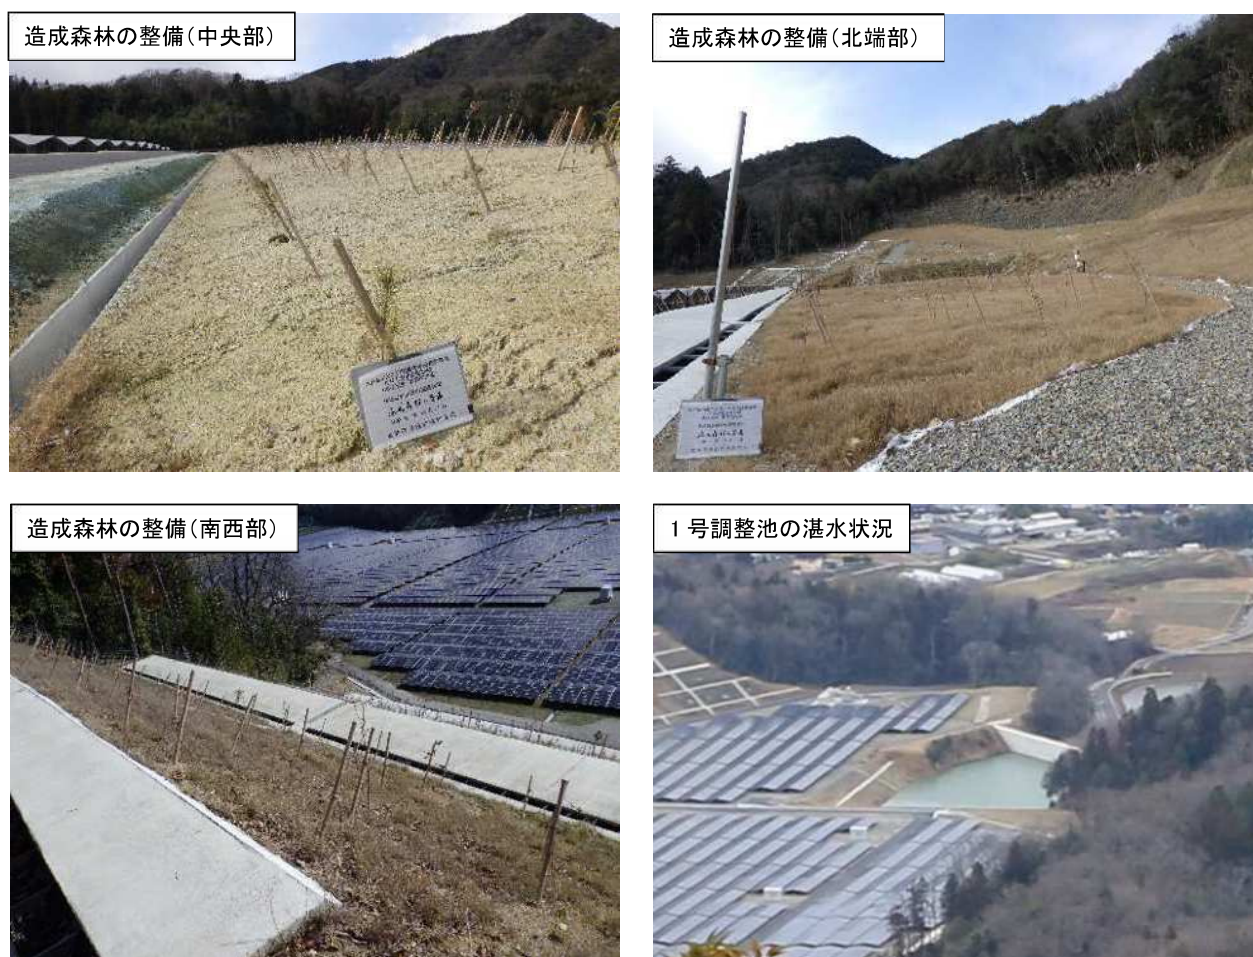
写真 3.5-14 その他環境保全措置の実施状況（生態系）

| 評価書記載の環境保全措置の内容 | 実施状況 |
|---|---|
| <ul style="list-style-type: none"> <li>事業実施区域外の生息環境の維持管理（地権者との協働による草刈り等）</li> </ul> | <ul style="list-style-type: none"> <li>小肥谷池周辺において草刈りを実施。</li> </ul> |
| <ul style="list-style-type: none"> <li>事業実施区域外の生息個体等の移設（現状の土地利用が変化する場合に実施）</li> </ul> | <ul style="list-style-type: none"> <li>現状の土地利用に変化はないため、実施せず。</li> </ul> |

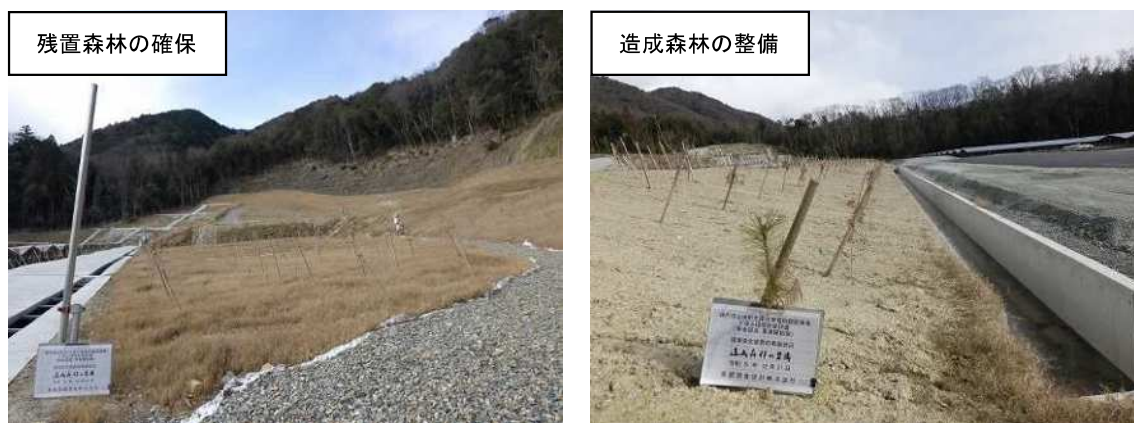
写真 3.6-6 環境保全措置の実施状況（景観）（令和 5 年 12 月 21 日撮影）

| 評価書記載の環境保全措置の内容 | 実施状況 |
|---|---|
| ・ 残置森林の確保<br>・ 造成森林の整備 | ・ 事業実施区域内の残置森林の確保<br>・ 改変区域内に造成森林の整備 |

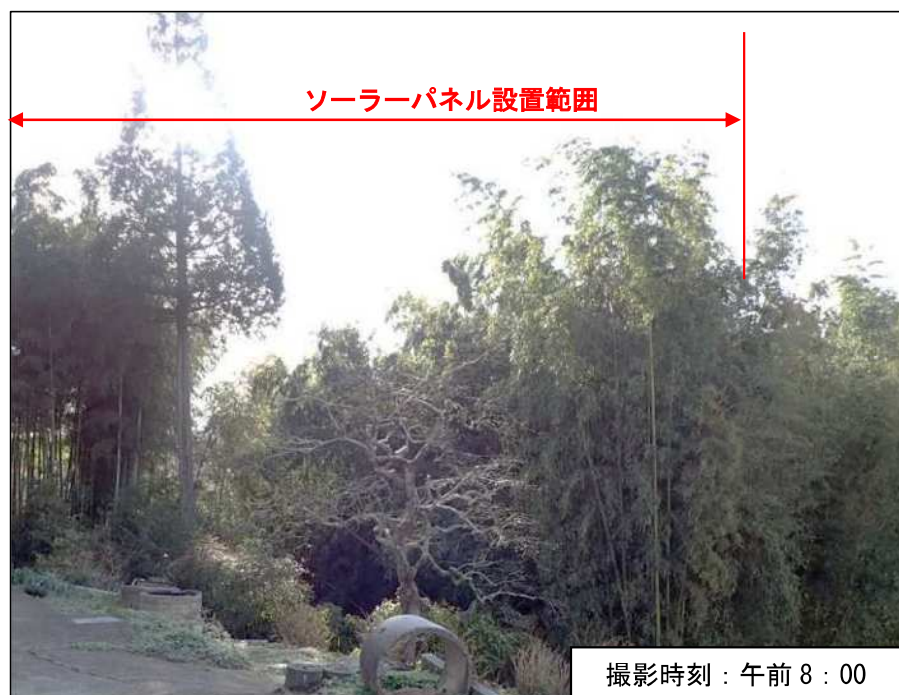
写真 3.8-1 St.1（住居）からソーラーパネル設置方向の状況（令和 6 年 3 月 22 日撮影）

St.1（住居）からのソーラーパネル設置方向の状況は、写真 3.8-1 に示すとおりであり、樹木に遮蔽されてソーラーパネルを視認することはできず、反射光による影響は確認されなかった。

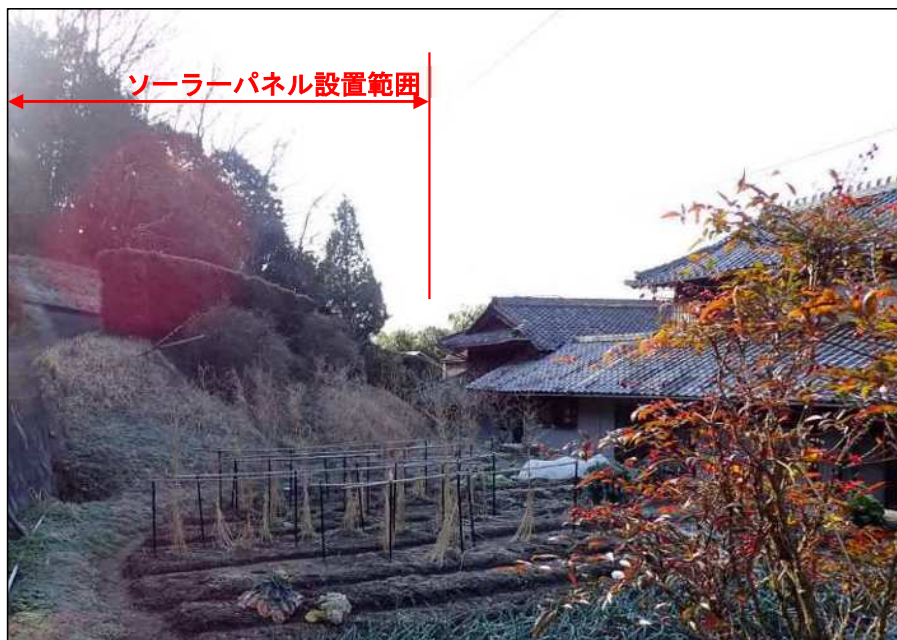
写真 3.8-3 St.2（住居）からソーラーパネル設置範囲方向の状況（令和 6 年 3 月 22 日撮影）

St.2（住居）からのソーラーパネル設置方向の状況は、写真 3.8-3 に示すとおりであり、近接する尾根あるいは樹木に遮蔽されてソーラーパネルを視認することはできず、反射光による影響は確認されなかった。

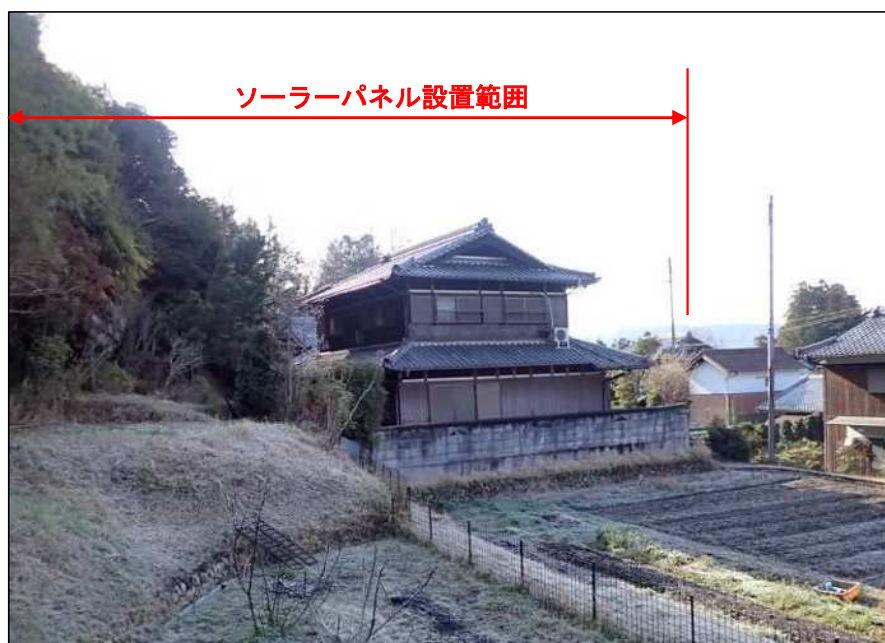
写真 3.8-4 St.3（住居）からソーラーパネル設置範囲方向の状況（令和 6 年 3 月 22 日撮影）

St.3（住居）からのソーラーパネル設置方向の状況は、写真 3.8-4 に示すとおりであり、近接する尾根あるいは樹木等に遮蔽されてソーラーパネルを視認することはできず、反射光による影響は確認されなかった。

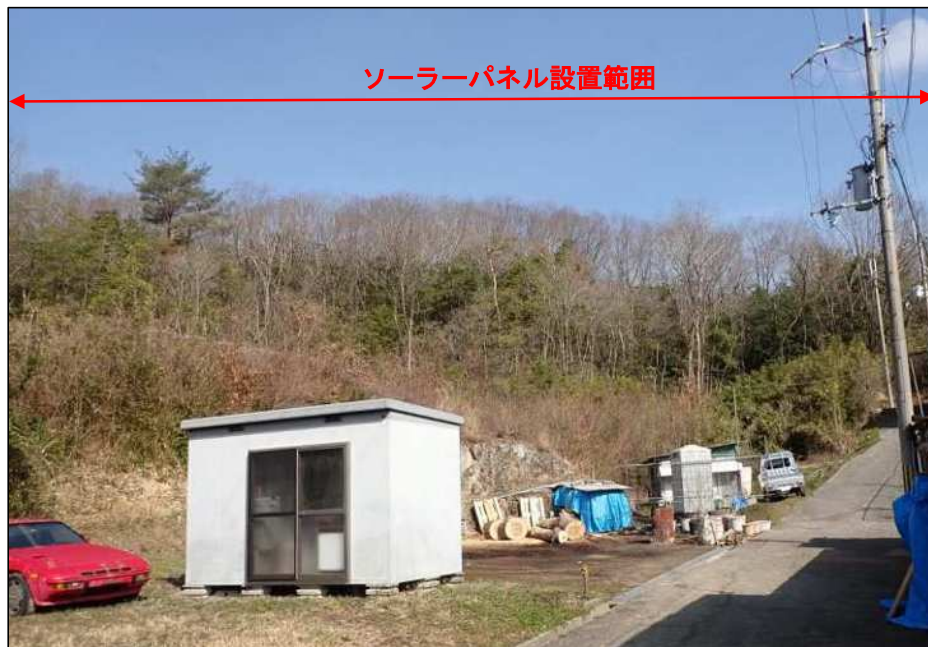
写真 3.8-5 St.4（住居）からソーラーパネル設置範囲方向の状況（令和 6 年 3 月 22 日撮影）

St.4（住居）からのソーラーパネル設置方向の状況は、写真 3.8-5 に示すとおりであり、西側に近接する尾根あるいは樹木等に遮蔽されてソーラーパネルを視認することはできず、反射光による影響は確認されなかった。

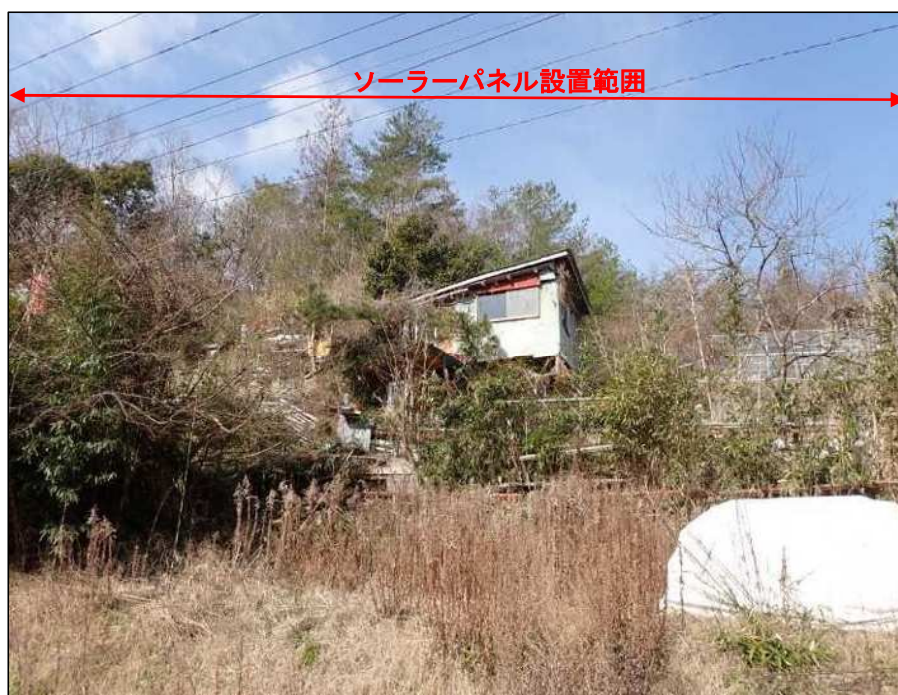
写真 3.8-6 St.5（住居）からソーラーパネル設置範囲方向の状況（令和 6 年 3 月 22 日撮影）

St.5（住居）からのソーラーパネル設置方向の状況は、写真 3.8-6 に示すとおりであり、西側に近接する尾根あるいは樹木等に遮蔽されてソーラーパネルを視認することはできず、反射光による影響は確認されなかった。

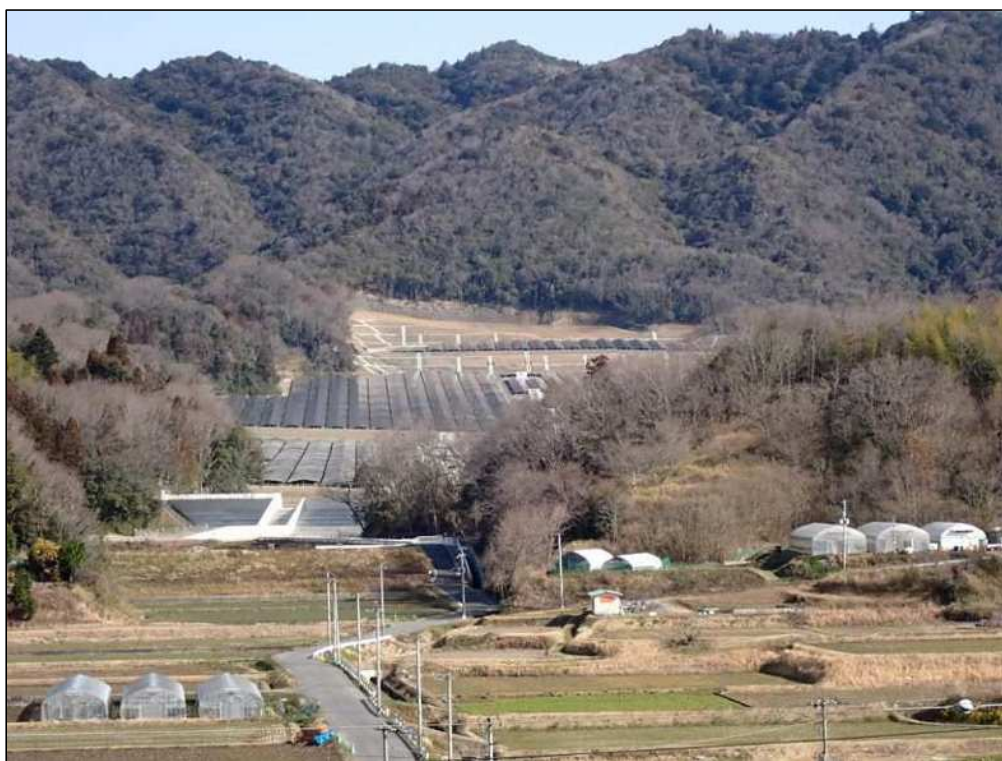
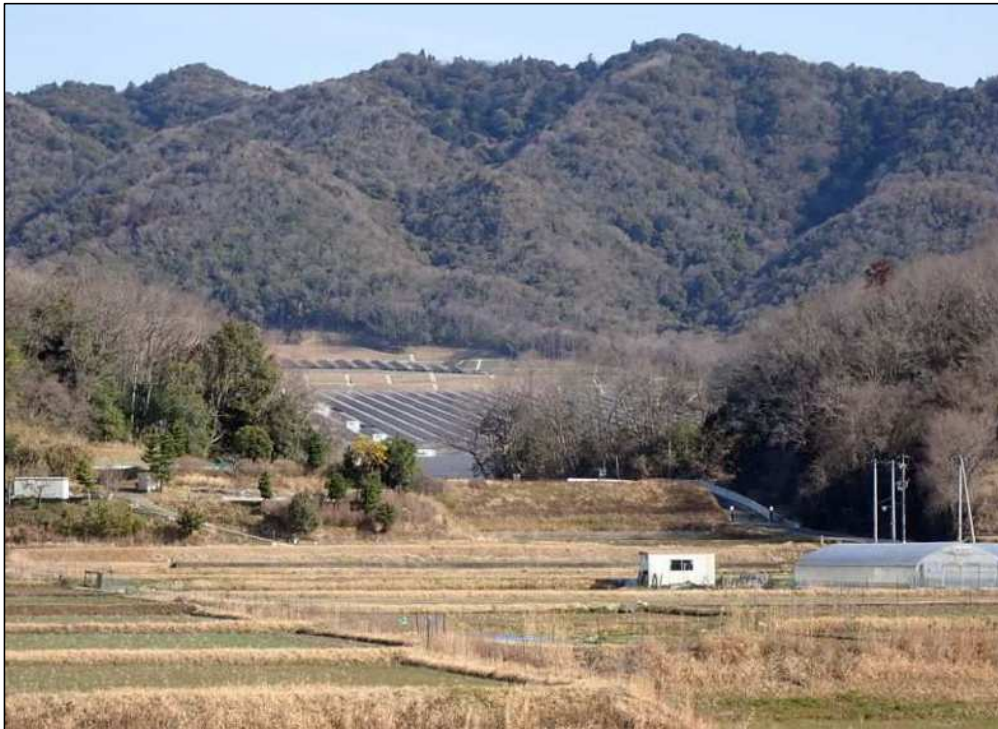
なお、事業実施区域南側に位置する集落あるいは県道 85 号線付近については、写真 3.8-8、写真 3.8-9 に示すとおり、ソーラーパネルを視認することはできるが、予測結果によれば、反射光は東西方向に発生し、南側方向への反射は発生しないため、反射光による影響は確認されなかった。

写真 3.8-8 志染川南側集落から事業実施区域方向の眺望（令和 6 年 3 月 22 日撮影）

写真 3.8-9 県道 85 号線付近から事業実施区域方向の眺望（令和 6 年 3 月 22 日撮影）

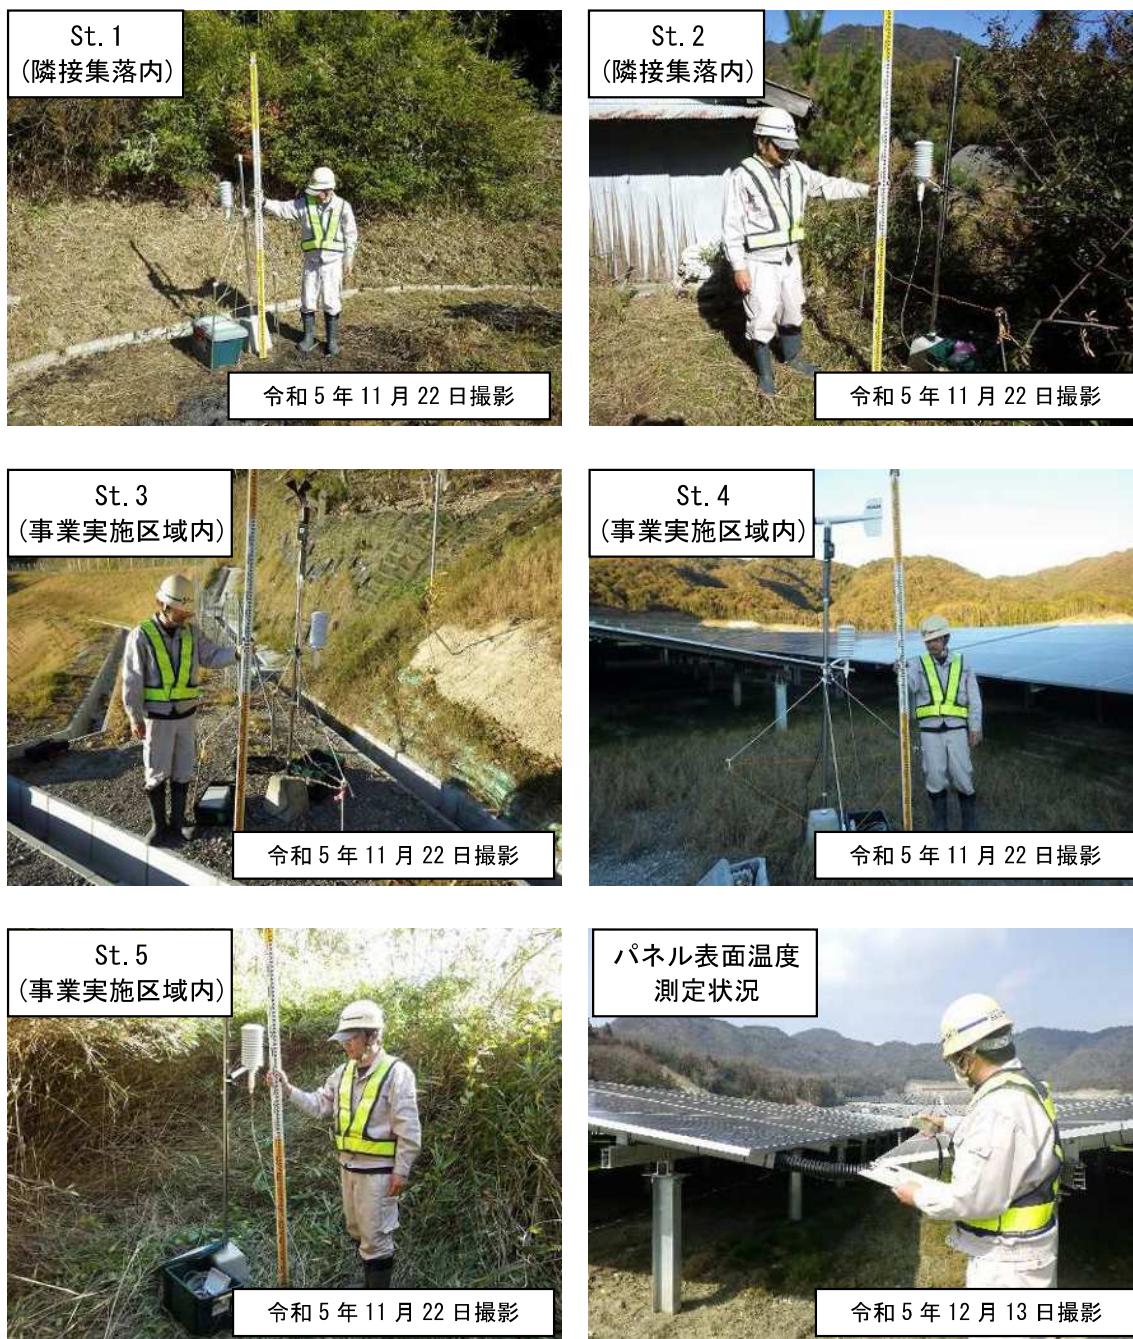
写真 3.9-1 調査の実施状況（施設稼働に伴う微気象）

調査は、温湿度計による測定を行った。調査の実施状況を写真 3.9-1 に示す。

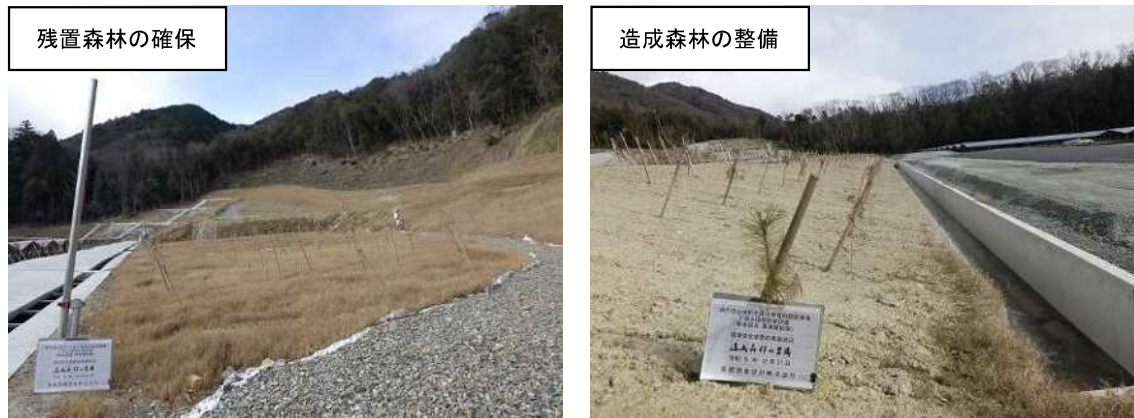
写真 3.9-2 環境保全措置の実施状況（微気象）（令和 5 年 12 月 21 日撮影）

| 評価書記載の環境保全措置の内容 | 実施状況 |
|---|---|
| <ul style="list-style-type: none"> <li>残置森林の確保</li> <li>造成森林の整備</li> </ul> | <ul style="list-style-type: none"> <li>事業実施区域内の残置森林の確保</li> <li>改変区域内に造成森林の整備</li> </ul> |
