# 国営明石海峡公園（神戸地区）

## 事後調査報告書概要書

（令和 5 年度）

令和 6 年 6 月

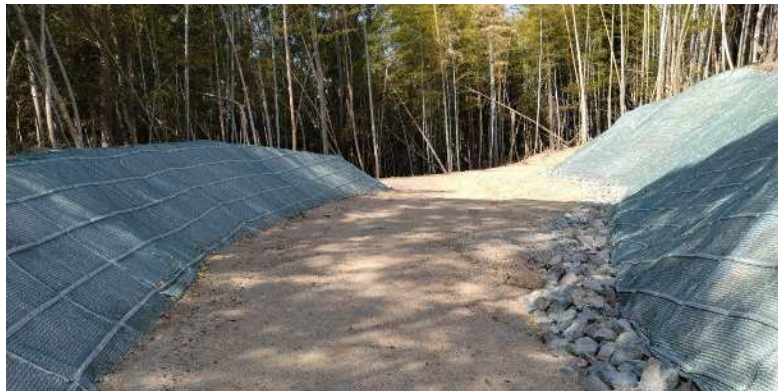
写真 4.1-1 植生マットの状況

切土法面への植生マット施工により土砂流出の防止に努めた。

撮影日：令和6年3月11日

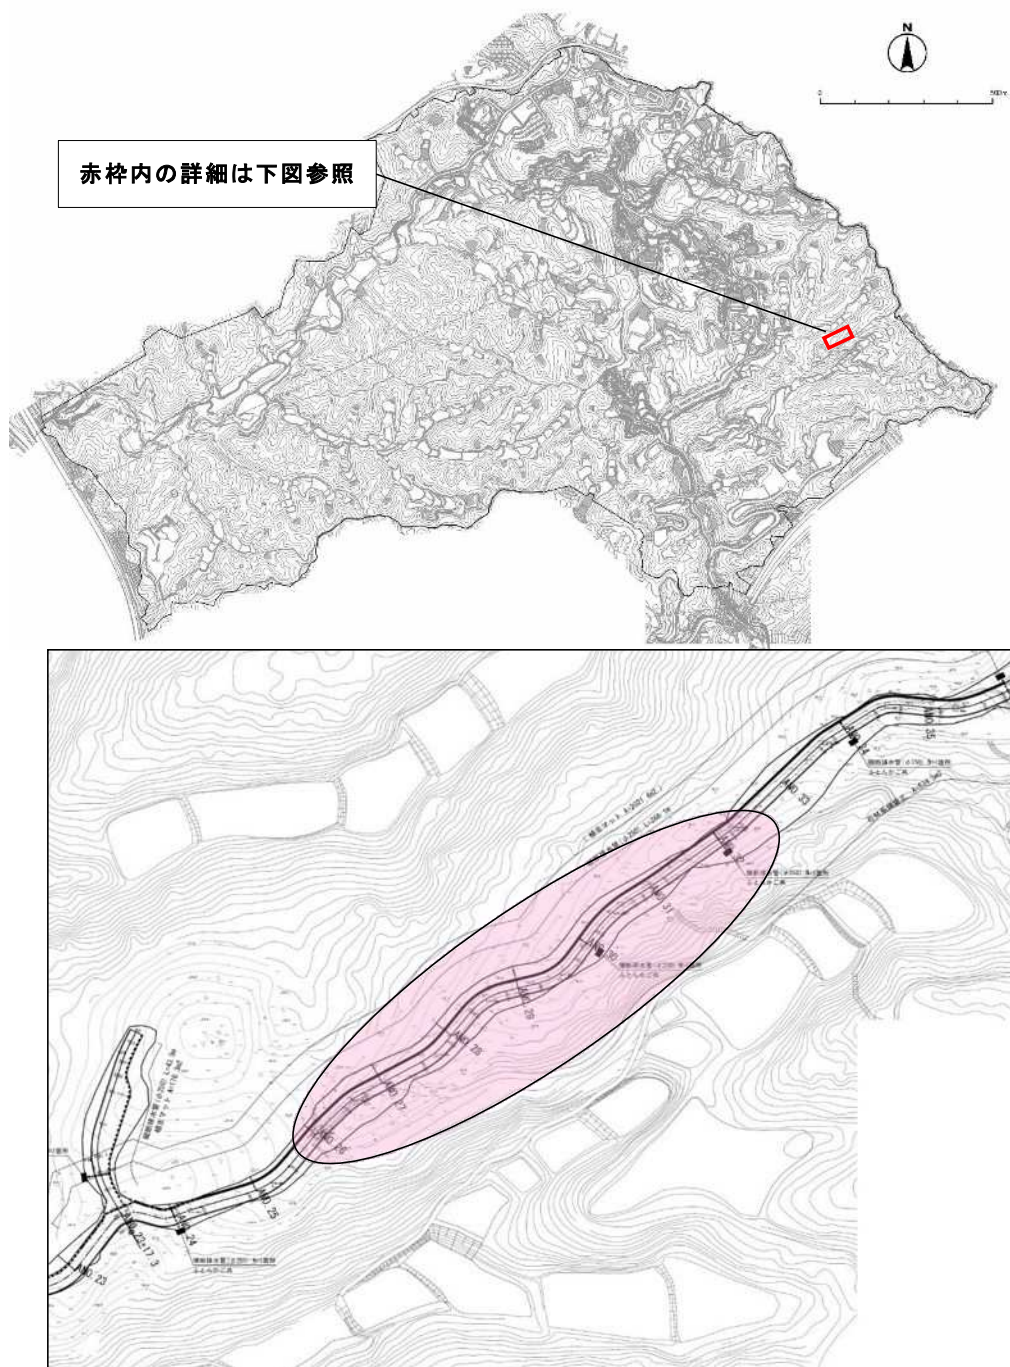
図 4.3-1 地形・地質調査地点位置図

| 調査場所 | 工事箇所（森のゾーン林地整備他工事）（図4.3-1） |
| 調査方法 | 工事にともなって生じた道路法面について、主に目視による観察を行い地質の構成・構造を把握し、化石の産出の有無・保全対策内容とその効果、防災への配慮内容の確認を行った。 |

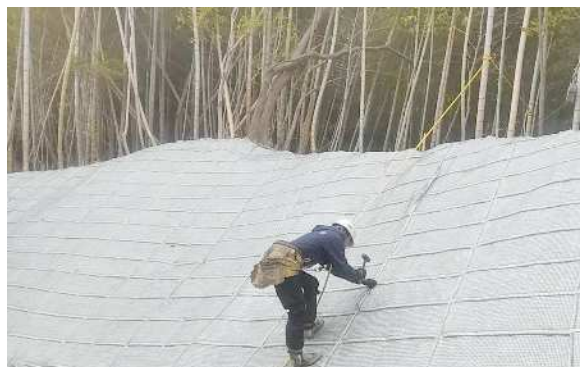
写真 4.3-1 植生マットの状況

特に学術的に価値が高いと考えられる化石は産出されなかったため、保全措置は実施していない。

切土法面には、崩壊や湧水等は認められないが、降雨等による法面の浸食や風化などから法面を保護するため植生マットによる表面保護を実施した。

撮影日：令和6年2月15日

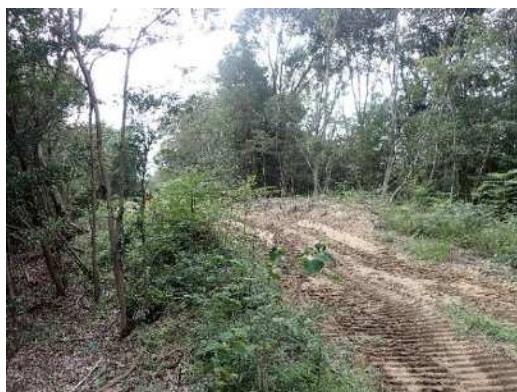
写真 4.4-1 調査地概況（神戸地区森のゾーン林地整備他工事）

工事箇所は、アラカシ、シラカシ、コナラ、アベマキ等の木本やモウソウチクが生育する林縁環境となっており、林床部はオギやススキなどの高茎草本、ヨモギやセイタカアワダチソウ、イタドリなどが生育する草本環境となっている。

撮影日：令和5年9月22日

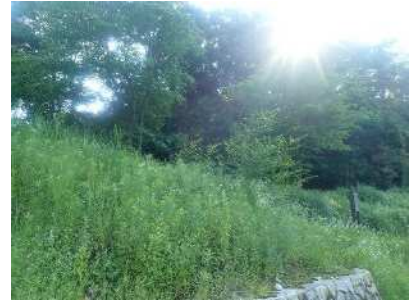
撮影日：令和5年6月16日  
写真 4.4-2 移植候補地①の状況

林縁部の法面斜面部で北斜面に位置する。日当たりは良く、スギナやオギといった湿り気のある土壤に生育する種が確認されている。なお、コジキイチゴの生育は確認されていない。

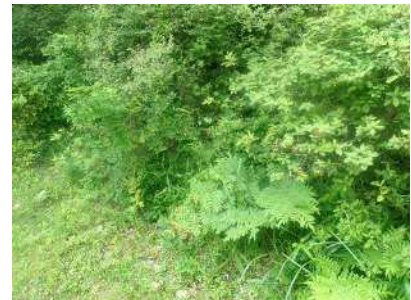
撮影日：令和5年6月16日  
写真 4.4-3 移植候補地②の状況

モチツツジやコナラの林縁部の斜面部で北斜面に位置する。日当たりは良く、コジキイチゴの生育していた植生と同様、モミジイチゴやヤマノイモ、ネザサ等が生育していた。なお、コジキイチゴの生育は確認されていない。

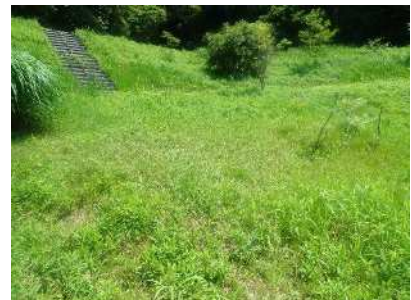
撮影日：令和5年6月16日  
写真 4.4-4 移植候補地③の状況

サンデン花の谷の花壇内の斜面地で南斜面に位置する。日当たりは良いが、チガヤやセイタカアワダチソウ、アレチヌスビトハギなど、比較的乾燥した土壤に生育する種が多く確認されている。なお、コジキイチゴの生育は確認されていない。

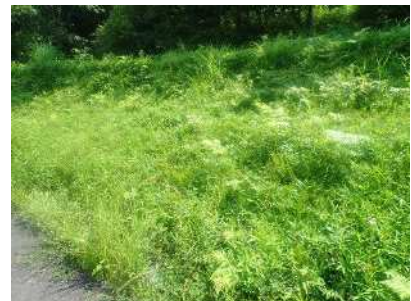
撮影日：令和5年6月16日  
写真 4.4-5 移植候補地④の状況

猿ヶ谷道へ繋がる駐車場の法面の斜面部で西斜面に位置する。日当たりは良いが、チガヤやススキなど、比較的乾燥した土壤に生育する種が多く確認されている。なお、コジキイチゴの生育は確認されていない。

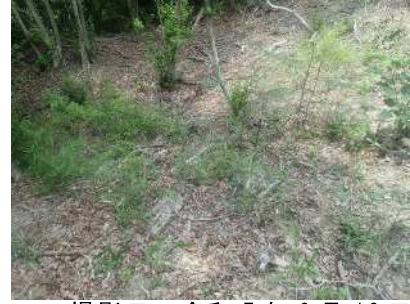
撮影日：令和5年6月16日  
写真 4.4-6 移植候補地⑤の状況

園路整備箇所周辺の改変区域外の斜面部で北西斜面に位置する。日当たりは良く、コジキイチゴの生育していた植生と同様、カラスザンショウやネザサ等が生育していた。なお、コジキイチゴの生育は確認されていない。

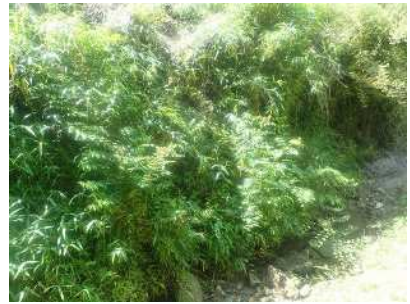
撮影日：令和5年6月16日  
写真 4.4-7 移植候補地⑥の状況

里山広場整備箇所の棚田跡地法面の斜面部に位置する。北西斜面で日当たりは良く、ネザサやウツギ、カラスザンショウ、ヘビイチゴ、モミジイチゴなどが生育しており、コジキイチゴも確認されている。ただ、今後の里山広場整備計画により生育地が改変される可能性がある。

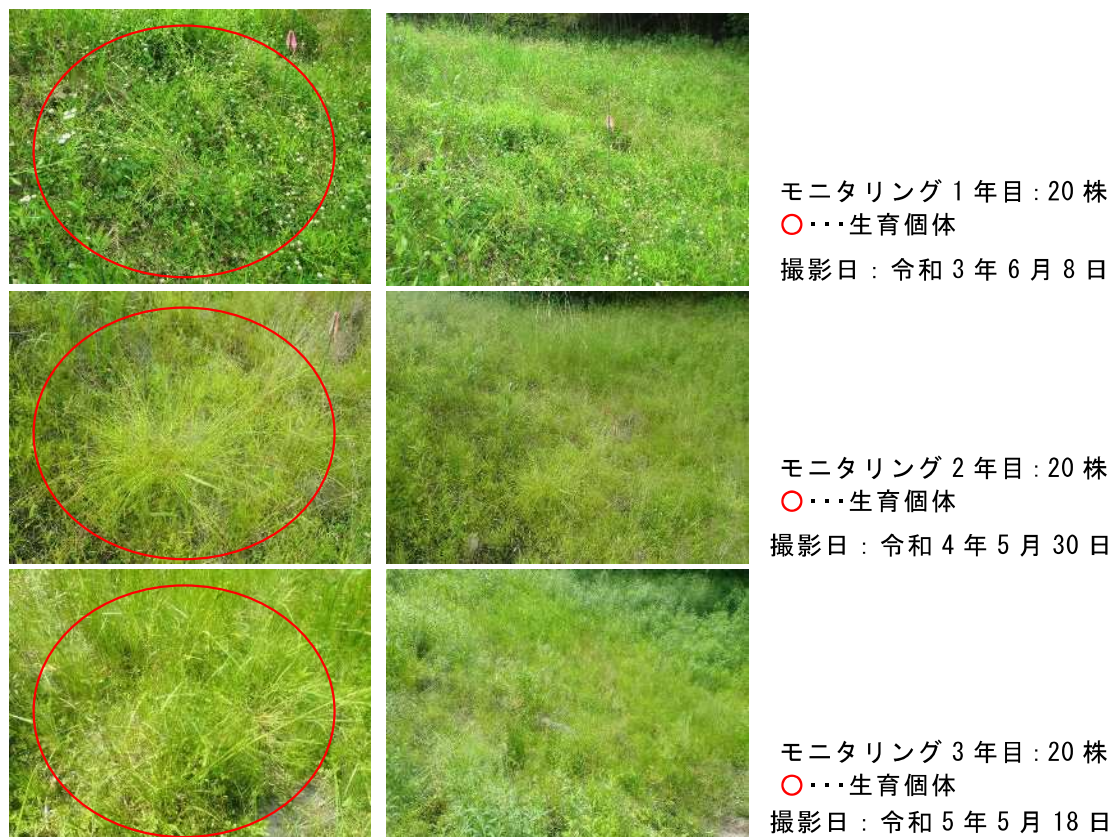
写真 4.4-8 アワボスゲの生育状況と生育環境（調査地点①）

| | 土湿 | 土湿は適度な湿気がある | | |
| 日照 | | 日当たりは良好 | 風当たり | 風当たりは弱い |

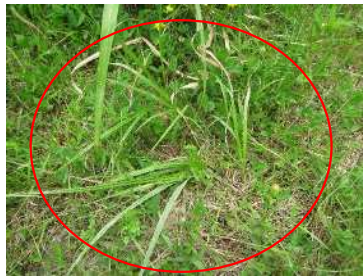
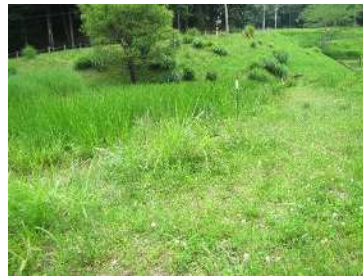
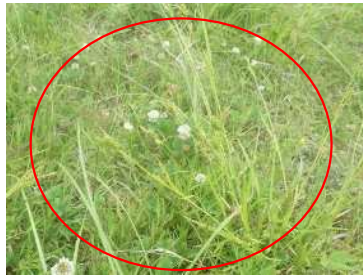
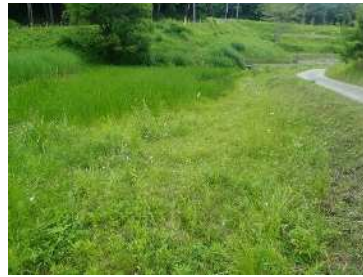
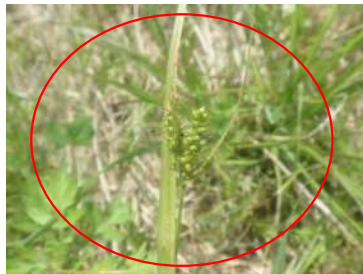
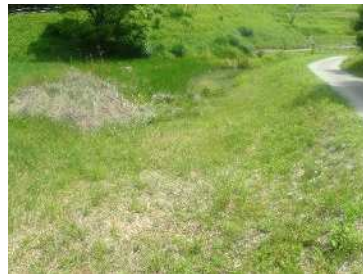
写真 4. 4-9 アワボスゲの生育状況と生育環境（調査地点②）

モニタリング 1 年目 : 30 株  
○・・・生育個体  
撮影日 : 令和 3 年 6 月 8 日

モニタリング 2 年目 : 30 株  
○・・・生育個体  
撮影日 : 令和 4 年 5 月 30 日

モニタリング 3 年目 : 30 株  
○・・・生育個体  
撮影日 : 令和 5 年 5 月 18 日

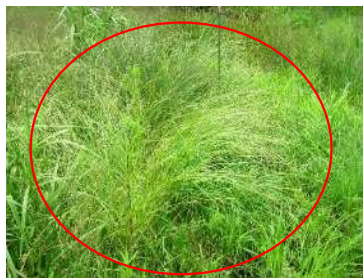
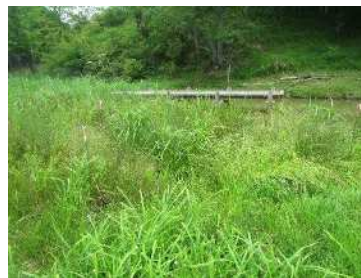
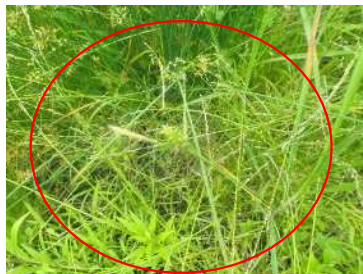
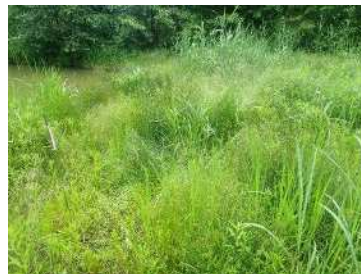
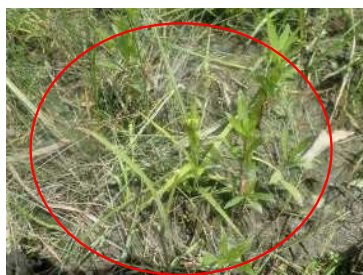
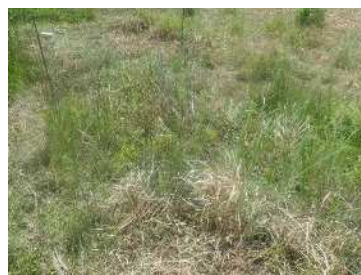
写真 4.4-10 アワボスゲの生育状況と生育環境 (調査地点③)

モニタリング 1 年目 : 20 株  
○・・・生育個体  
撮影日 : 令和 3 年 6 月 8 日

モニタリング 2 年目 : 20 株  
○・・・生育個体  
撮影日 : 令和 4 年 5 月 30 日

モニタリング 3 年目 : 20 株  
○・・・生育個体  
撮影日 : 令和 5 年 5 月 18 日

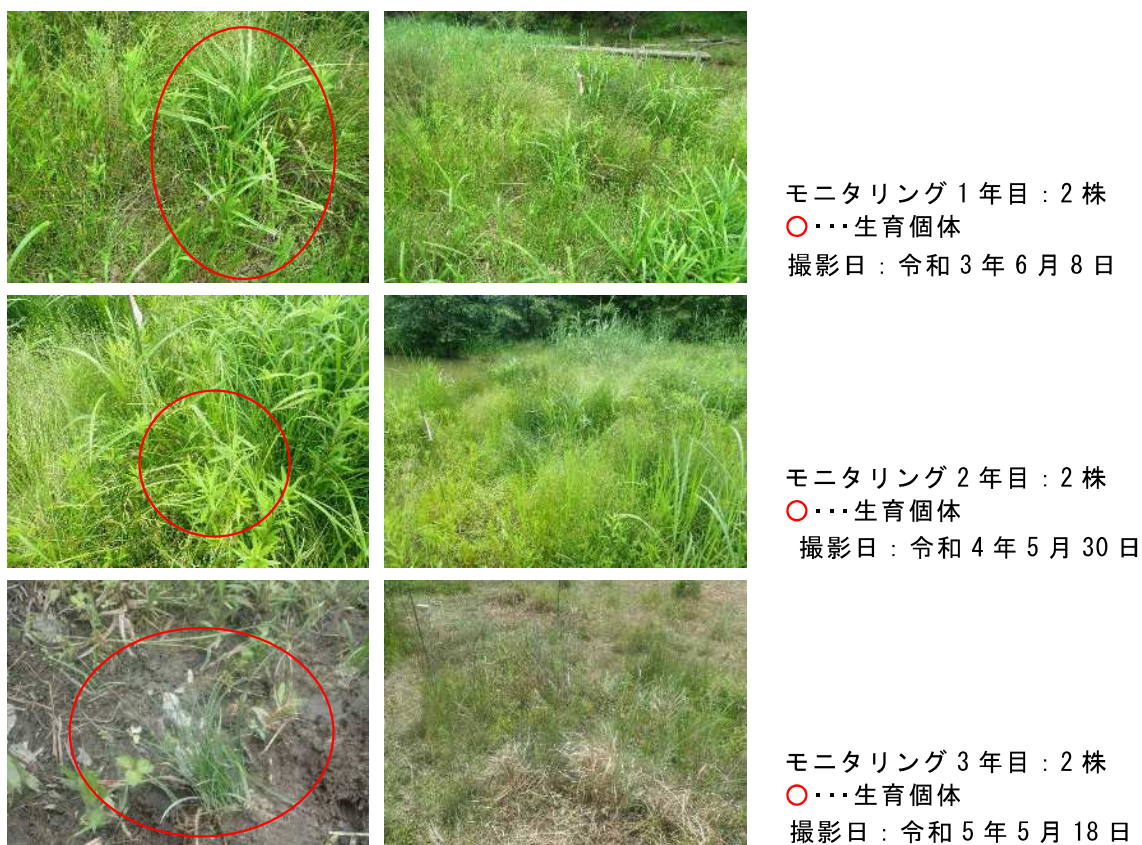
写真 4.4-11 ヒメミコシガヤの生育状況と生育環境（調査地点①）

| | 土湿 | 土湿は適度な湿気がある | | |
| 日照 | | 日当たりは良好 | 風当たり | 風当りは弱い |

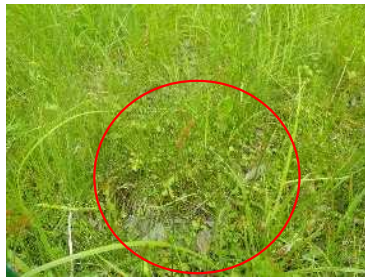
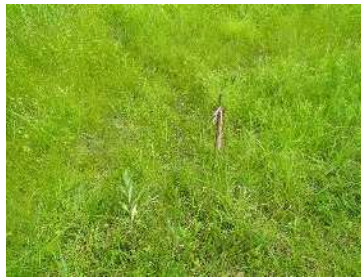
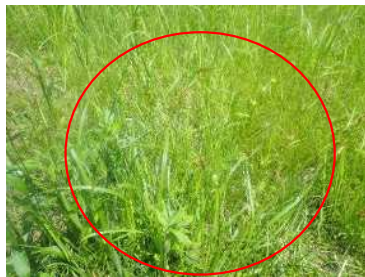
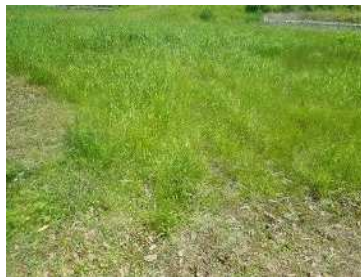
写真 4.4-12 ヒメミコシガヤの生育状況と生育環境（調査地点②）

モニタリング 1 年目 : 2 株  
 ○・・・生育個体  
 撮影日: 令和 4 年 5 月 30 日

モニタリング 2 年目 : 2 株  
 ○・・・生育個体  
 撮影日: 令和 5 年 5 月 18 日

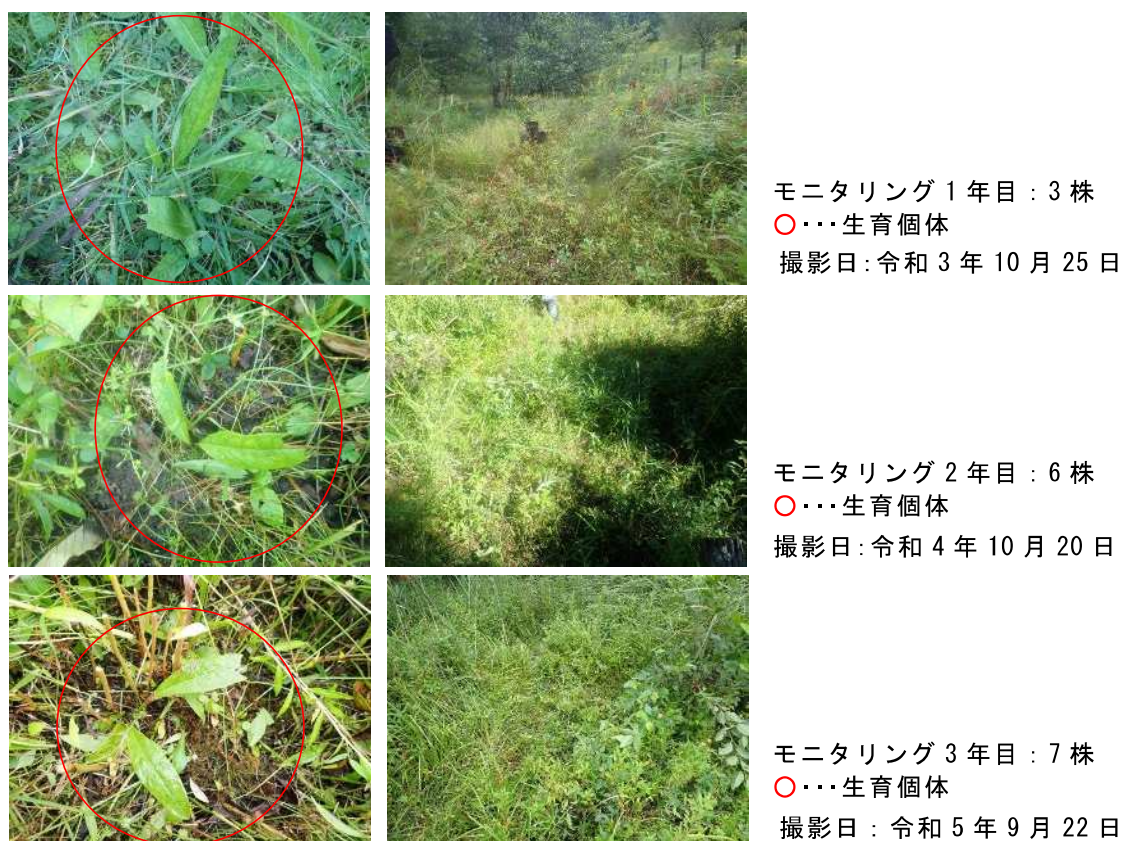
写真 4. 4-13 オグルマの生育状況と生育環境（調査地点①）

| | 土湿 | 土湿は適度な湿気がある | | |
| 日照 | | 日当たりは良好 | 風当たり | 風当たりは弱い |

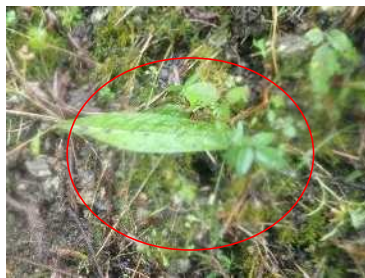
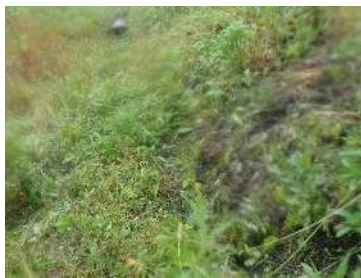
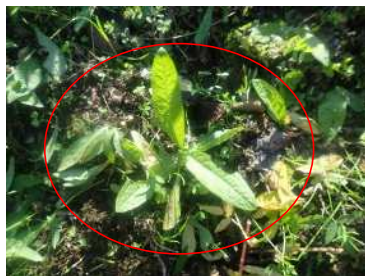
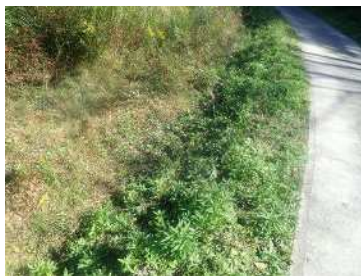
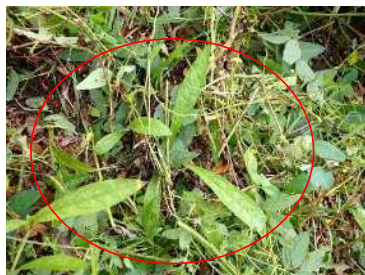
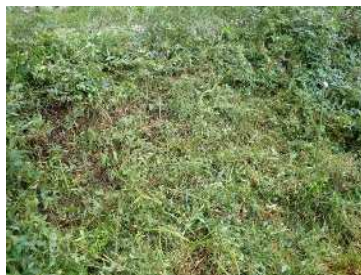
写真 4. 4-14 オグルマの生育状況と生育環境 (調査地点②)

モニタリング 1 年目 : 10 株  
 ○・・・生育個体  
 撮影日: 令和 3 年 10 月 25 日

モニタリング 2 年目 : 10 株  
 ○・・・生育個体  
 撮影日: 令和 4 年 10 月 20 日

モニタリング 3 年目 : 10 株  
 ○・・・生育個体  
 撮影日: 令和 5 年 9 月 22 日

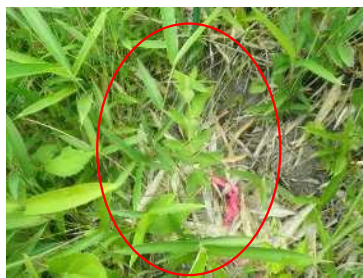
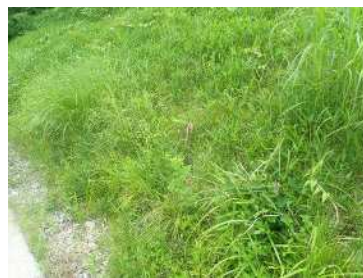
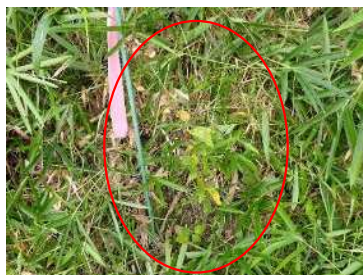
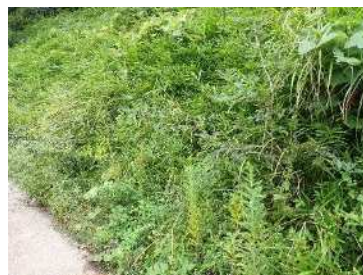
モニタリング1年目：1株

モニタリング2年目：1株

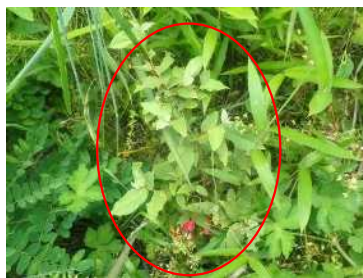
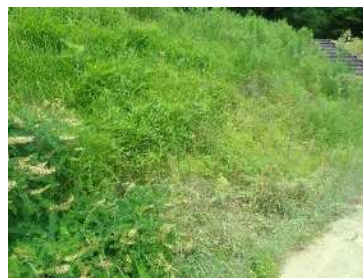
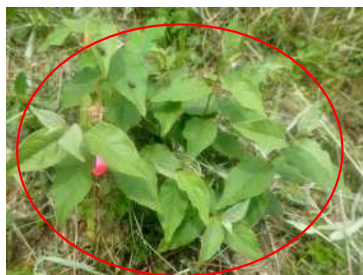
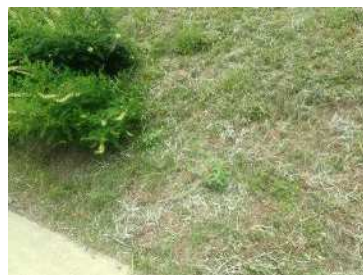
写真 4.4-16 アリマグミの生育状況と生育環境（調査地点①）

モニタリング 1 年目：2 株  
○・・・生育個体  
撮影日：令和 4 年 5 月 30 日

モニタリング 2 年目：2 株  
○・・・生育個体  
撮影日：令和 5 年 5 月 18 日

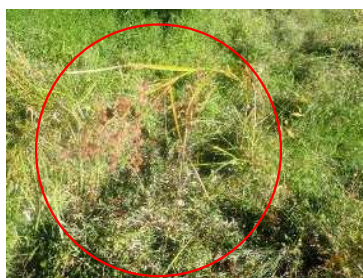
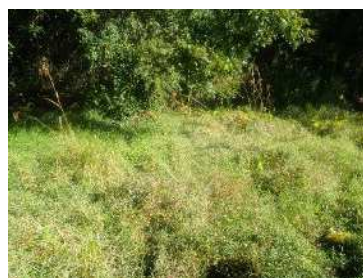
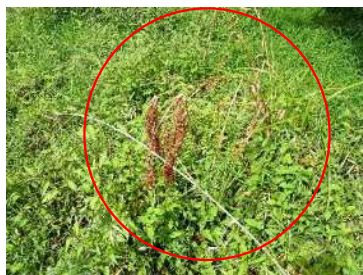
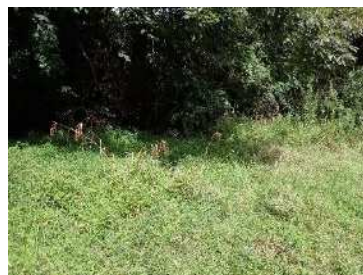
モニタリング 1 年目 : 5 株

モニタリング 2 年目 : 5 株

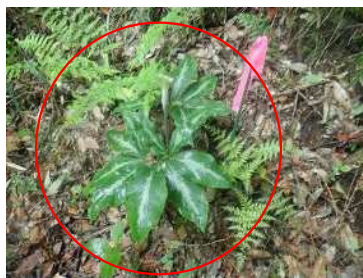
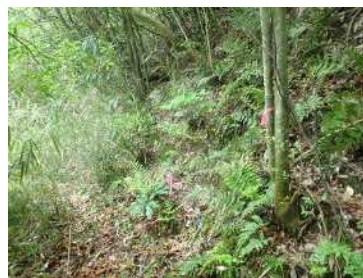
広葉樹林の林縁部に位置し、木漏れ日があたる程度の日当たりで、風当たりの弱い環境となる。砂や粘土が混ざり合い、適度な湿気を含む土壌には、高木層にシラカシ、草本層にベニシダやヤブソテツ、ナキリスゲなどが生育する。移植地環境の状況を表 4.4-13(2)に示す。

モニタリング 1 年目：1 株

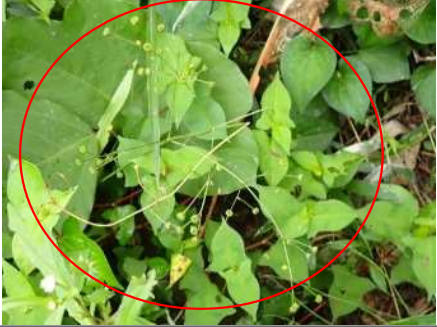
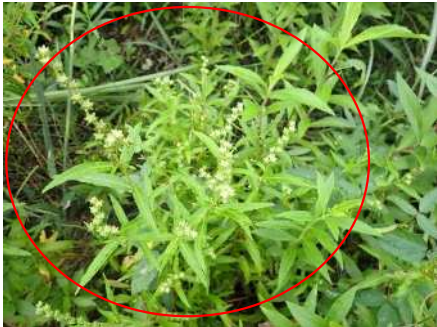
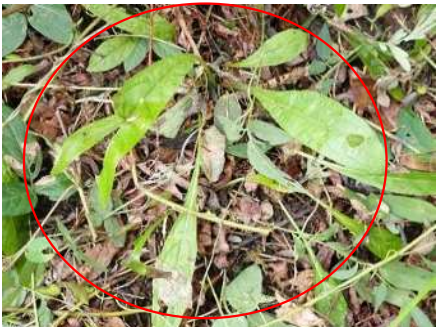
写真 4. 4-23 移植後 3 年以上経過した移植植物の生育状況

移植後 3 年以上が経過し、モニタリング調査期間を終了した移植植物 3 種（ホソバヘラオモダカ、タコノアシ、オグルマ）について、補足的に個体の確認を行った。

その結果、ホソバヘラオモダカ、タコノアシ、オグルマともに昨年度より増加もしくは同数の個体を確認され、開花・結実も確認された。

| | <p>ホソバヘラオモダカ<br/>○・・・生育個体<br/>撮影日：令和 5 年 9 月 22 日</p> |
| | <p>タコノアシ<br/>○・・・生育個体<br/>撮影日：令和 5 年 9 月 22 日</p> |
| | <p>オグルマ<br/>○・・・生育個体<br/>撮影日：令和 5 年 9 月 22 日</p> |

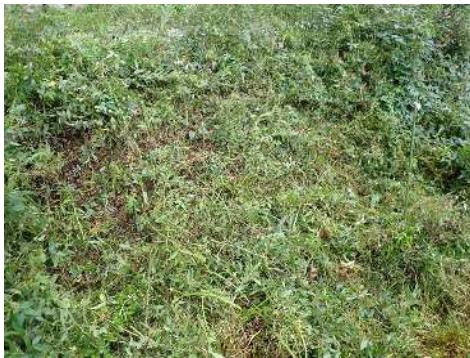
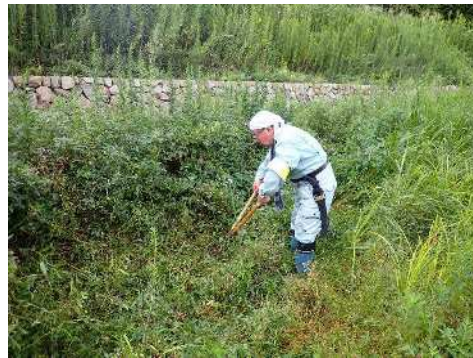
写真 4.4-25 オグルマ移植地の状況

移植地は、開園区域に位置し、定期的に草刈り等の維持管理が行われている。日当たりのよい湿地環境となっており、移植個体の生育も確認されている。

なお、移植地の一部で高茎草本の繁茂がみられ、オグルマが被陰されている状況が確認されたため、モニタリング調査時に草刈りを実施し環境改善に努めた。

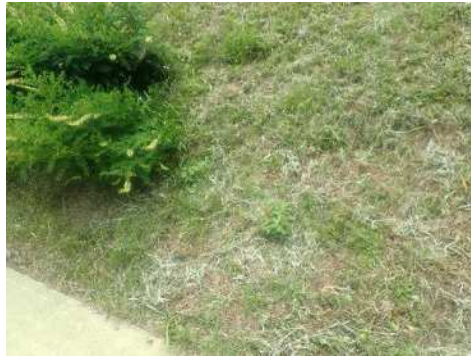
写真 4.4-27

移植地は、開園区域に位置し、定期的に草刈り等の維持管理が行われている。日当たりのよい草地環境となっており、移植個体の生育も確認されている。

他種の繁茂により被陰されるような状況もみられなかったため、環境保全措置は実施していない。

アリマグミ移植地の状況

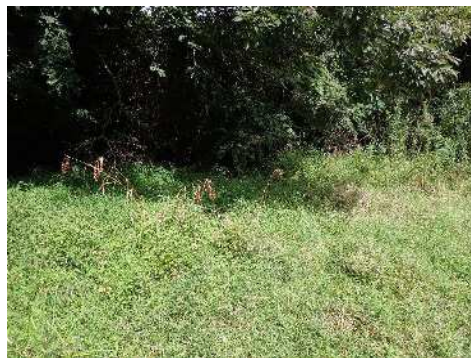
写真 4.4-28

移植地は、園路沿いの法面であり、日当たりのよい湿地環境となっている。モニタリング調査の結果、移植個体の生育が確認されている。

他種の繁茂により被陰されるような状況もみられなかったため、環境保全措置は実施していない。

エゾアブラガヤ移植地の状況

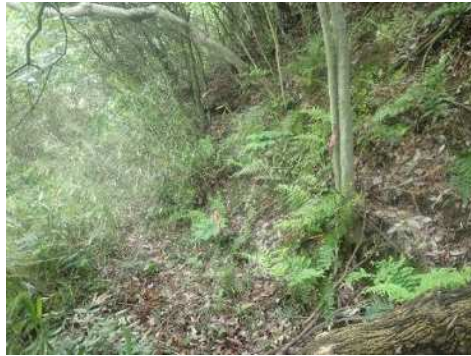
写真 4.4-29

移植地は、未開園区域の広葉樹林の林縁部であり、木漏れ日のあたる程度の日当たりとなっている。モニタリング調査の結果、移植個体の生育が確認されている。

他種の繁茂により被陰されるような状況もみられなかったため、環境保全措置は実施していない。

ハリマムシグサ移植地の状況

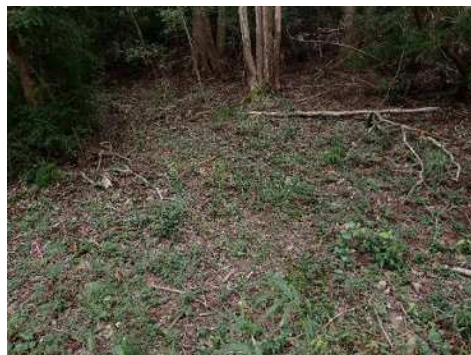
写真 4.4-30

移植地は、未開園区域の広葉樹林の林縁部であり、木漏れ日のあたる程度の日当たりとなっている。モニタリング調査の結果、移植個体の生育が確認されている。

他種の繁茂により被陰されるような状況もみられなかったため、環境保全措置は実施していない。

テイショウソウ移植地の状況

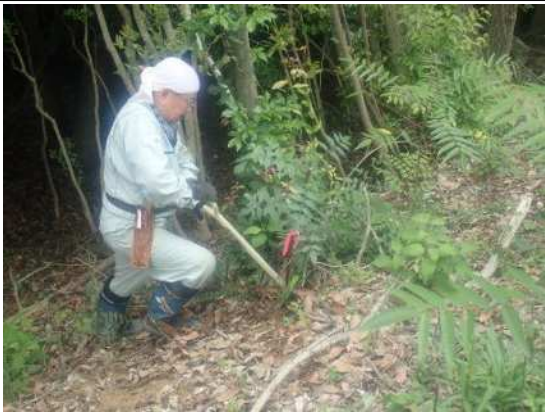
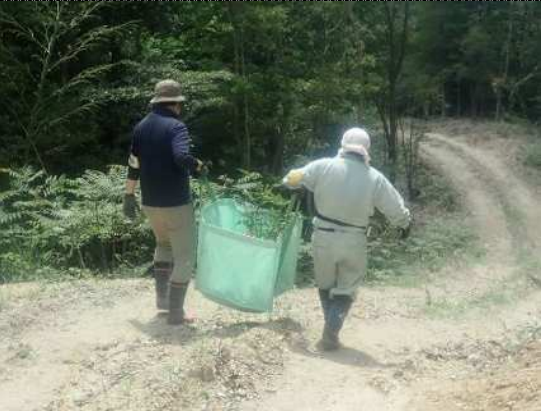
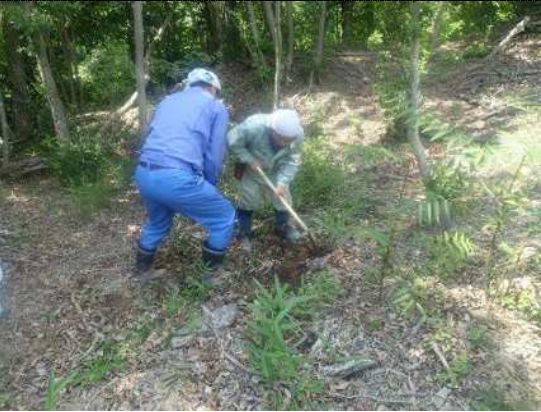
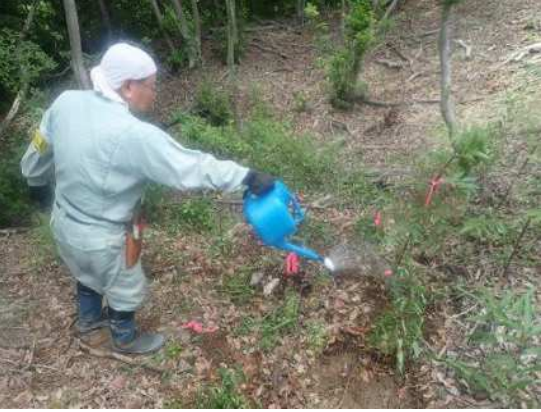
| 移植の手順 | | |
| 1.堀り取り | <p>堀取った株</p> <p>撮影日：令和 5 年 6 月 16 日</p> | |
| 2.運 搬 | <p>撮影日：令和 5 年 6 月 16 日</p> | |
| 3.整地・<br>植え付け | <p>撮影日：令和 5 年 6 月 16 日</p> | |
| 4.水やり | <p>撮影日：令和 5 年 6 月 16 日</p> | |

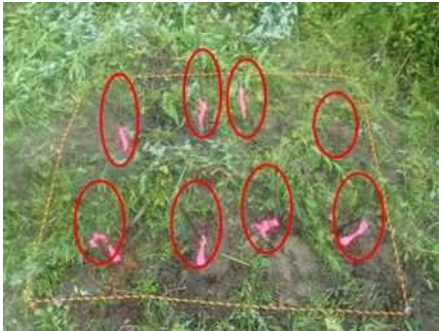
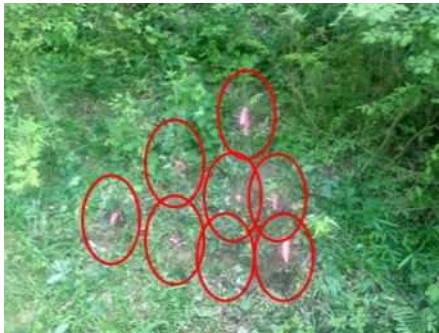
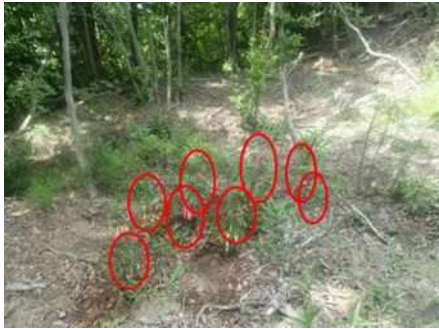
表 4.4-19 移植対象植物の移植状況

| 移植対象種 | 移植状況写真 | 移植株数 |
|---|---|---|
| コジキイチゴ | <p>撮影日：令和5年6月16日</p> | 移植地① 8株 |
| コジキイチゴ | <p>撮影日：令和5年6月16日</p> | 移植地② 8株 |
| コジキイチゴ | <p>撮影日：令和5年6月16日</p> | 移植地③ 8株 |
