# 国営明石海峡公園（神戸地区）

## 事後調査報告書 概要書

（令和6年度）

国土交通省

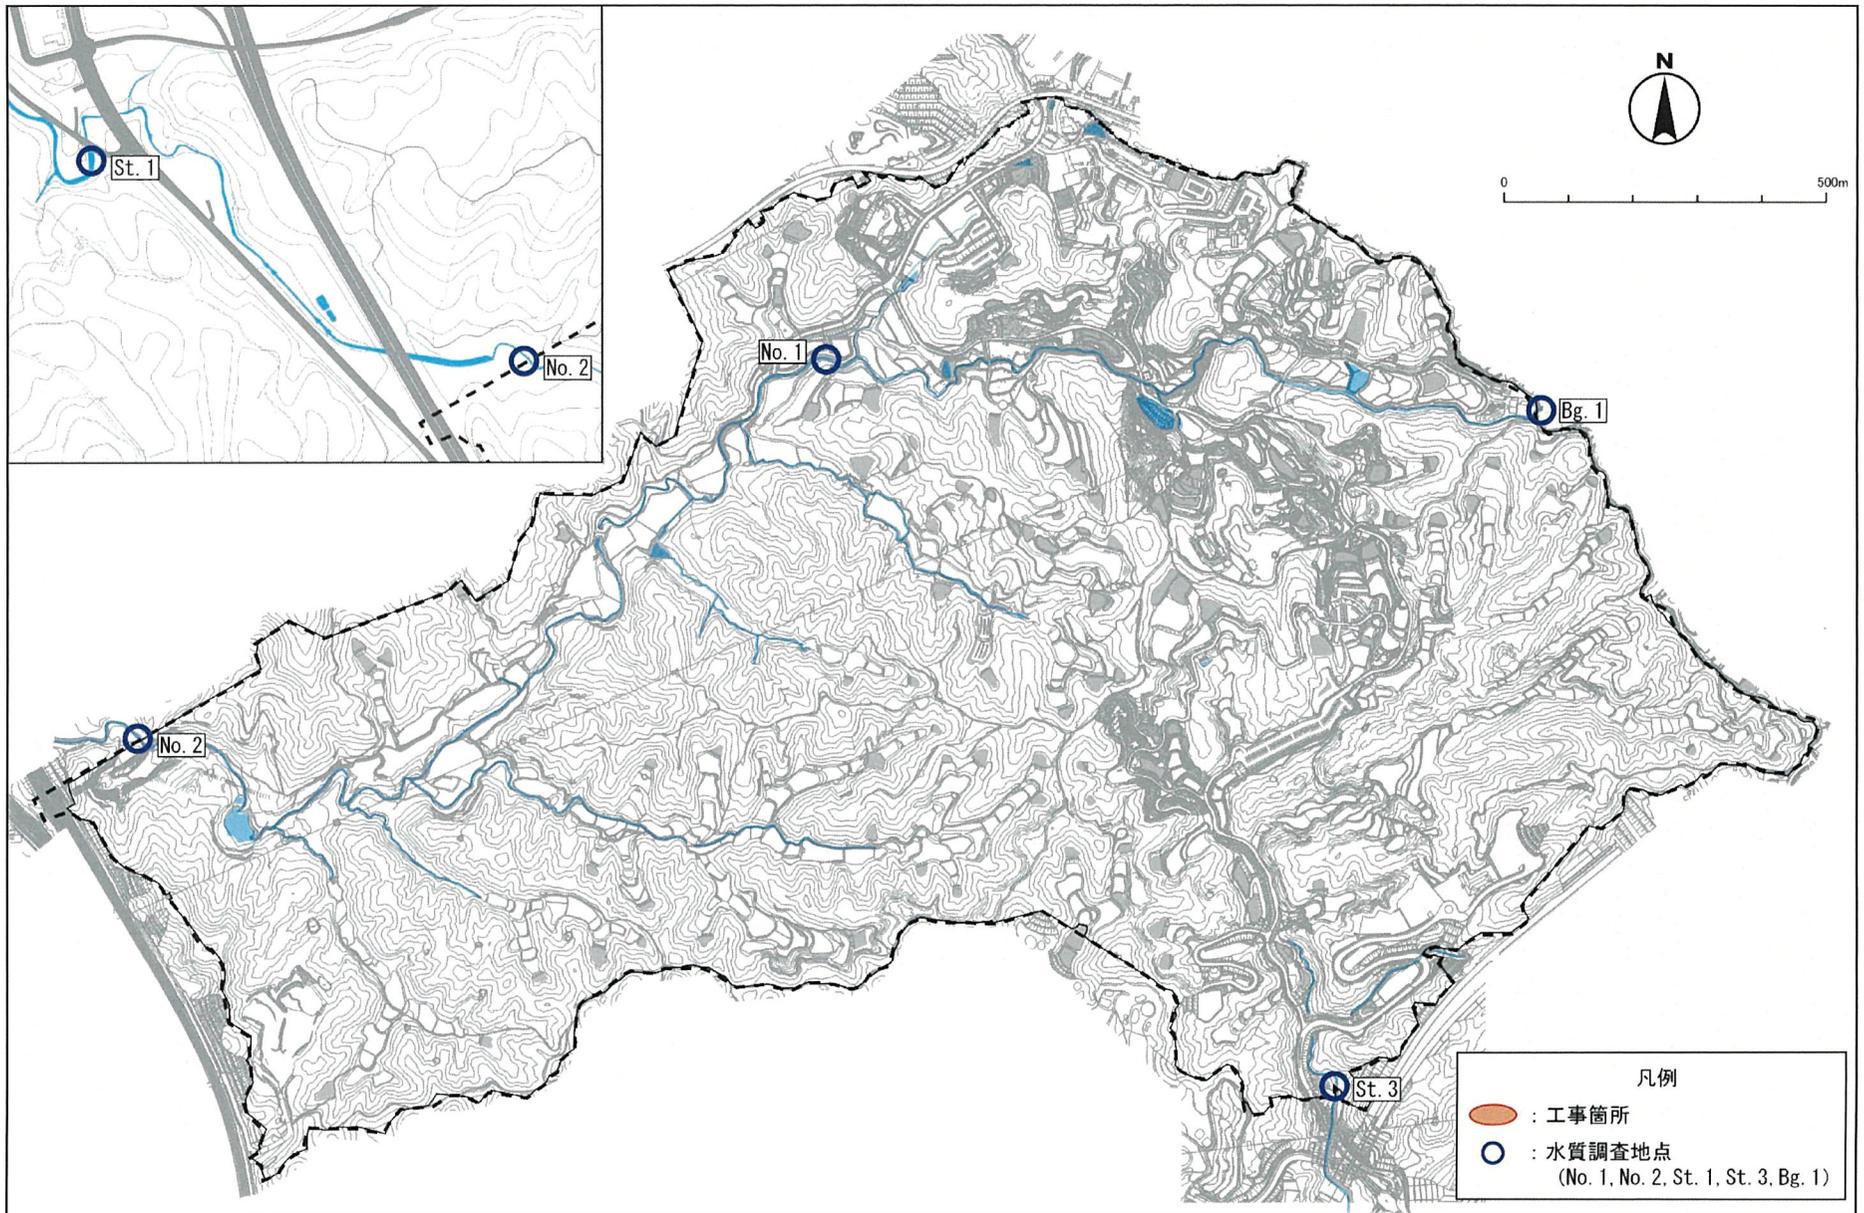
図 4.1-1 水質調査地点

調査項目		pH、SS、濁度	
調査時期	(区分)	(晴天時)	(雨天時)
	春期 (4月～6月)	令和6年5月10日	令和6年5月14日
	夏期 (7月～9月)	令和6年9月20、27日	令和6年7月11日
	秋期 (10月～12月)	令和6年12月5日	令和6年11月27日
	冬期 (1月～3月)	令和7年1月16日	令和7年1月7日
調査場所		木見川流域4点(St.1, No.1, No.2, Bg.1)、 伊川流域1点(St.3) (図4.1-1参照)。	
調査方法		pH : JIS K0102 12.1 ガラス電極法 SS : 環境庁告示第59号 濁度 : JIS K0101 9.2 水温 : JIS K0102.7.2 外観 : JIS K0102.8 流量 : 河川断面測量および流速計による

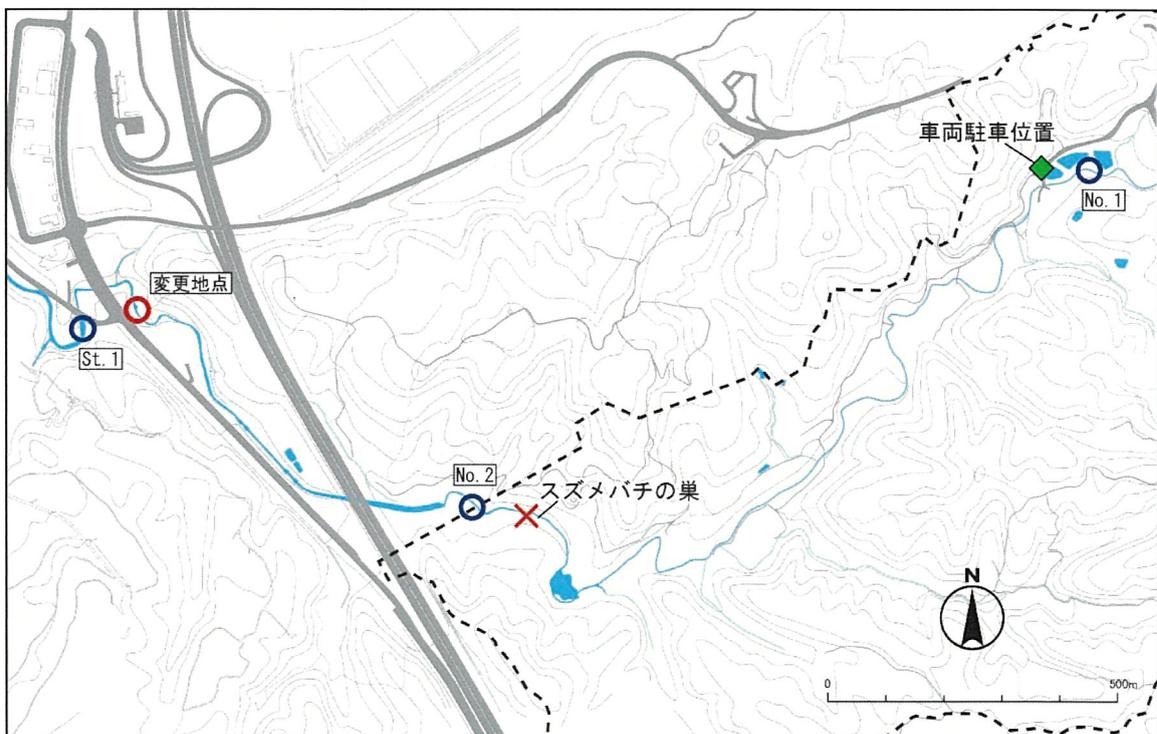
図 4.1-2 変更地点位置

項目		木見川流域 調査結果		
		St. 1	変更地点	No. 2
冬 期 晴 天 時	pH	8.1	7.9	7.8
	SS (mg/L)	1	1	2
	濁度	0.9	0.8	0.9
	水温 (°C)	2.4	1.5	1.4
	気温 (°C)	0.8	1.6	3.8
	外観	淡黄色 透明	淡黄色 透明	淡黄色 透明
	流量 (m <sup>3</sup> /day)	468	307	287

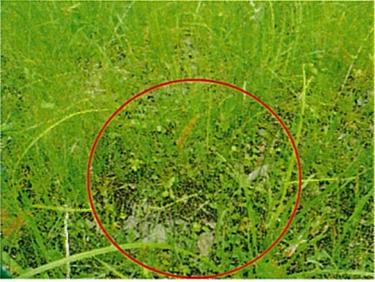
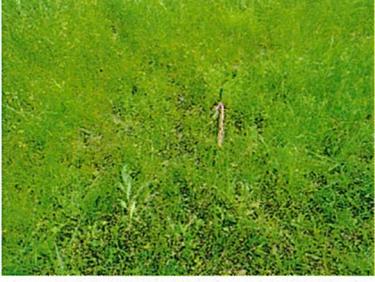
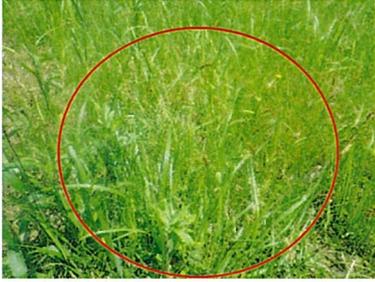
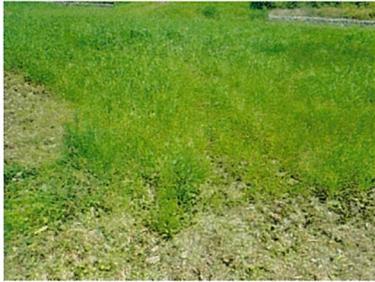
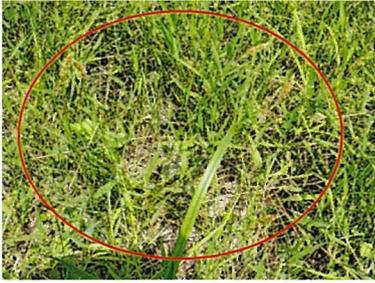
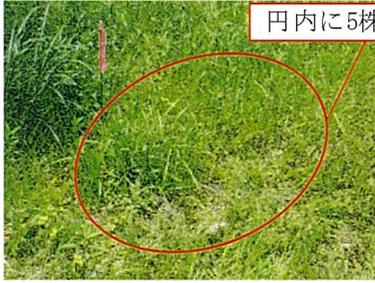
写真 4.2-1 ヒメミコシガヤの生育状況と生育環境（調査地点①）

移植地周辺の現況		湿地沿いの平坦地		
相観植生		湿地性植物群落		
草本層	優占種	イグサ	植被率	75%
	優占種	コウガイゼキショウ		
	優占種	チドメグサ		
地形		平坦地		
斜面方向		—	斜面傾斜	—
土壌型	土質	礫はなく、砂や粘土が同じぐらいみられる		
	腐植	土が剥き出しで、落葉・落枝はあまりみられない		
	土湿	土湿は適度な湿気がある		
日照		日当たりは良好	風当たり	風当たりは弱い

<p>モニタリング1年目：2株 ○・・・生育個体 撮影日：令和4年5月30日</p>

<p>モニタリング2年目：2株 ○・・・生育個体 撮影日：令和5年5月18日</p>

<p>モニタリング3年目：5株 ○・・・生育個体 撮影日：令和6年5月20日</p>

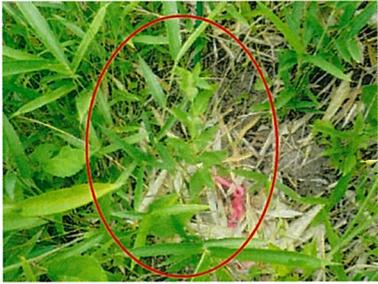
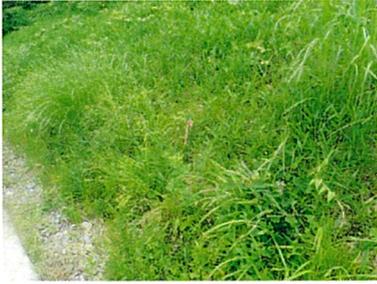
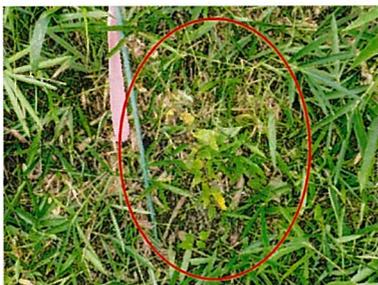
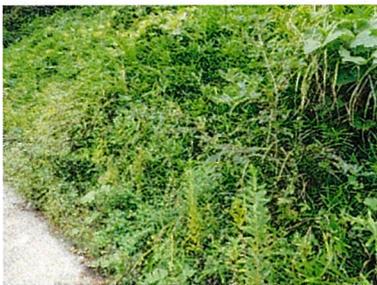
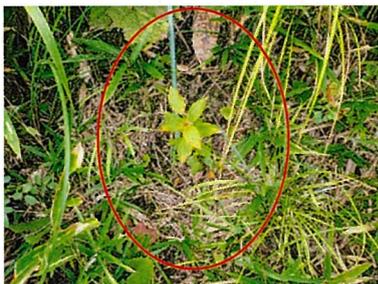
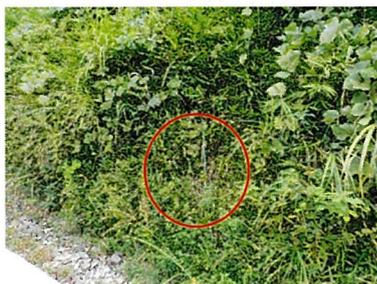
写真 4.2-2 キキョウの生育状況と生育環境（調査地点①）

移植地周辺の現況	ため池の法面		
相観植生	ネザサ群落		
草本層	優占種	ネザサ	植被率
	優占種	シラヤマギク	
	優占種	コマツナギ	
地形	斜面下部		
斜面方向	SW	斜面傾斜	5°
土壌型	土質	礫はなく、砂や粘土が同じぐらいみられる	
	腐植	土と落葉・落枝が同程度みられる	
	土湿	土湿は適度な湿気がある	
日照	日当たりは良好	風当たり	風当たりは弱い

<p>モニタリング1年目：1株  ○・・・生育個体  撮影日：令和4年5月30日</p>

<p>モニタリング2年目：1株  ○・・・生育個体  撮影日：令和5年9月22日</p>

<p>モニタリング3年目：1株  ○・・・生育個体  撮影日：令和6年10月2日</p>

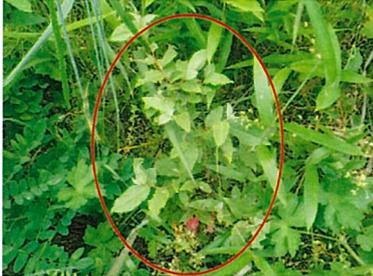
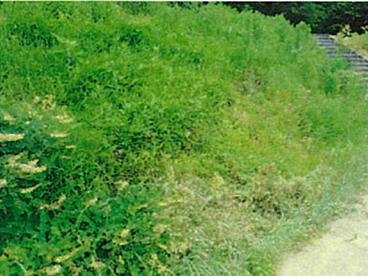
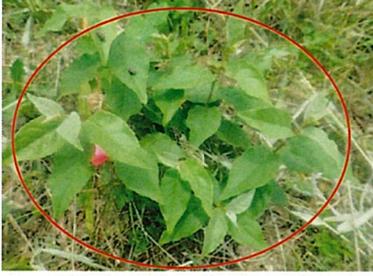
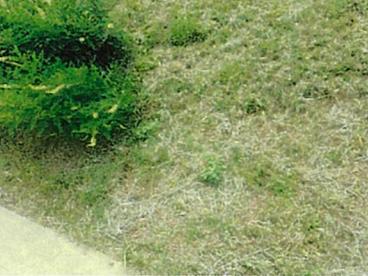
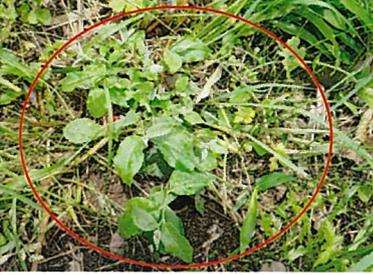
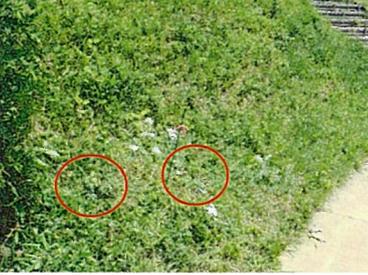
写真 4. 2-3 アリマグミの生育状況と生育環境（調査地点①）

移植地周辺の現況		遊歩道沿いの法面		
相観植生		路傍雑草群落		
草本層	優占種	イヌタデ		植被率
	優占種	ゲンノショウコ		
	優占種	ススキ		
地形		斜面下部		
斜面方向		SE	斜面傾斜	5°
土壌型	土質	礫はなく、砂や粘土が同じぐらいみられる		
	腐植	土と落葉・落枝が同程度みられる		
	土湿	土湿は適度な湿気がある		
日照		日当たりは良好	風当たり	風当たりは弱い

<p>モニタリング1年目：2株  ○・・・生育個体  撮影日：令和4年5月30日</p>

<p>モニタリング2年目：2株  ○・・・生育個体  撮影日：令和5年5月18日</p>

<p>モニタリング3年目：2株  ○・・・生育個体  撮影日：令和6年5月20日</p>

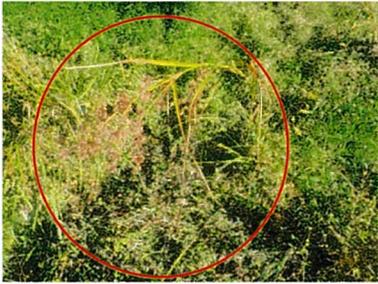
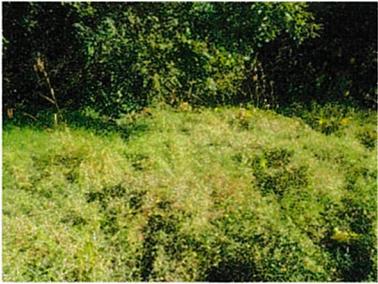
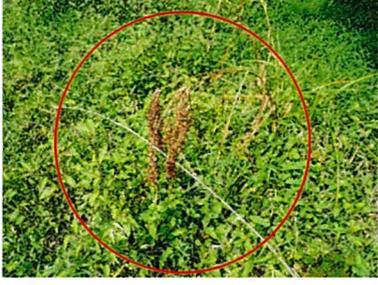
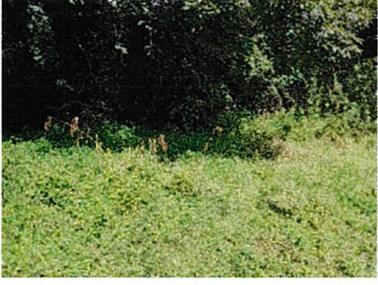
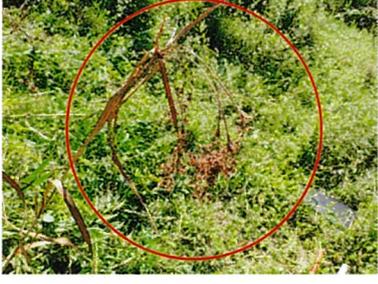
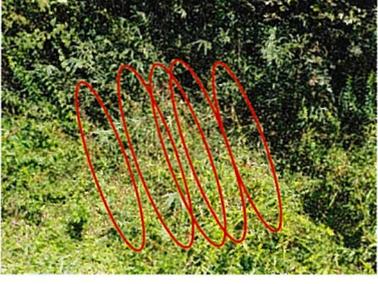
写真 4.2-4 エゾアブラガヤの生育状況と生育環境（調査地点①）

移植地周辺の現況		道路脇の湿地		
相観植生		湿地性植物群落		
草本層	優占種	マツカサススキ	植被率	80%
	優占種	ミゾソバ		
	優占種	コブナグサ		
地形		平坦地		
斜面方向		—	斜面傾斜	—
土壌型	土質	礫はなく、砂や粘土が同じぐらいみられる		
	腐植	土と落葉・落枝が同程度みられる		
	土湿	土湿は過湿または水域である		
日照		日当たりは良好	風当たり	風当たりは弱い

<p>モニタリング1年目：5株 ○・・・生育個体 撮影日：令和4年10月20日</p>

<p>モニタリング2年目：5株 ○・・・生育個体 撮影日：令和5年9月22日</p>

<p>モニタリング3年目：5株 ○・・・生育個体 撮影日：令和6年10月2日</p>

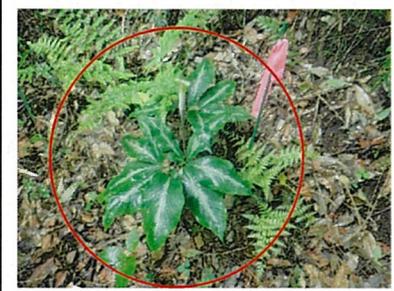
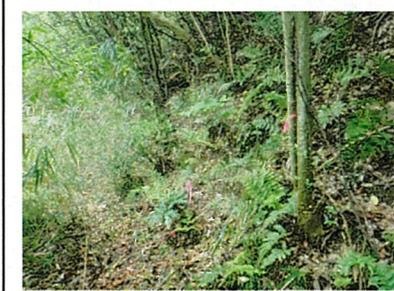
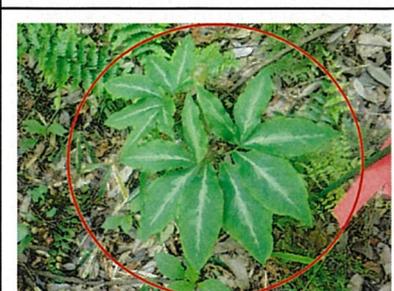
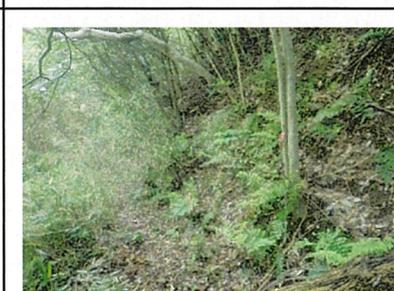
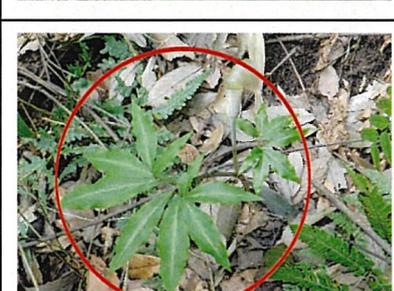
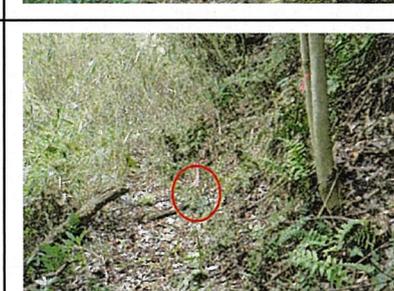
写真 4.2-5 ハリマムシグサの生育状況と生育環境（調査地点①）

広葉樹林の林縁部に位置し、日当たりは中程度（木漏れ日があたる程度）で、風当たりの弱い環境となる。砂や粘土が混ざり合い、適度な湿気を含む土壌には、高木層にシラカシ、草本層にベニシダやヤブソテツ、ナキリスゲなどが生育する。移植地環境の状況を表 4.2-5(2)に示す。

<p>モニタリング1年目：1株  ○・・・生育個体  撮影日：令和4年4月26日</p>

<p>モニタリング2年目：1株  ○・・・生育個体  撮影日：令和5年4月28日</p>

<p>モニタリング3年目：1株  ○・・・生育個体  撮影日：令和6年4月26日</p>

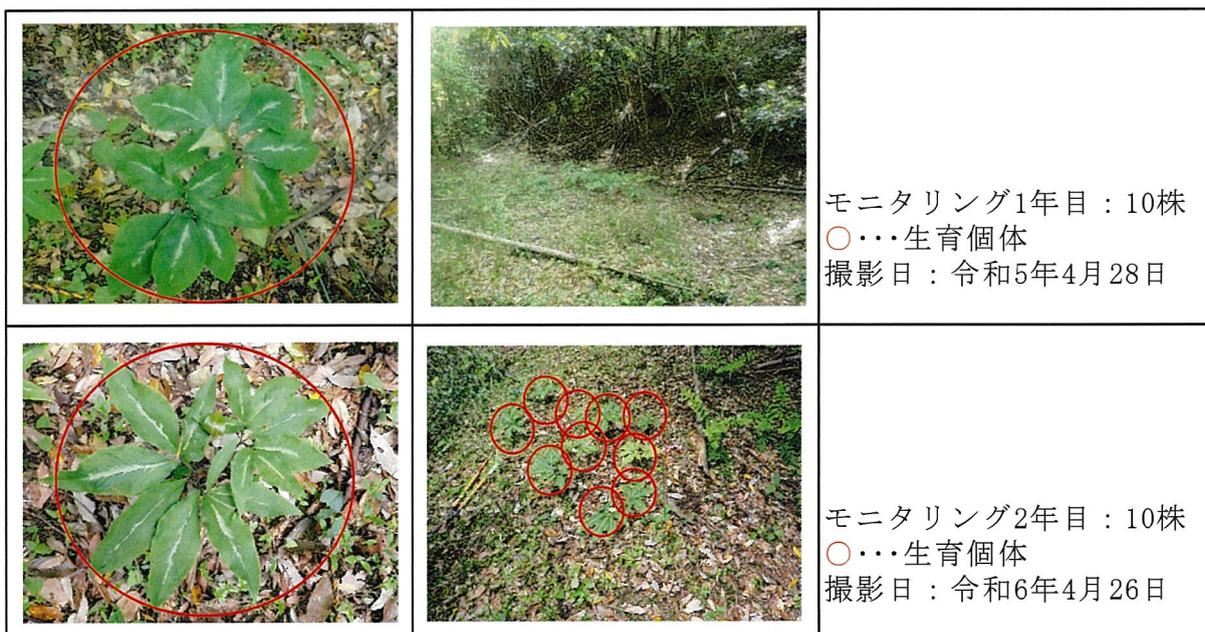
写真 4.2-6 ハリマムシグサの生育状況と生育環境（調査地点②）

広葉樹林の林縁部に位置し、日当たりは中程度（木漏れ日があたる程度）で、風当たりの弱い環境となる。砂や粘土が混ざり合い、適度な湿気を含む土壌には、高木層にコナラやカゴノキ、草本層にネザサやクマワラビ、ミズヒキなどが生育する。移植地環境の状況を表 4.2-6(2)に示す。

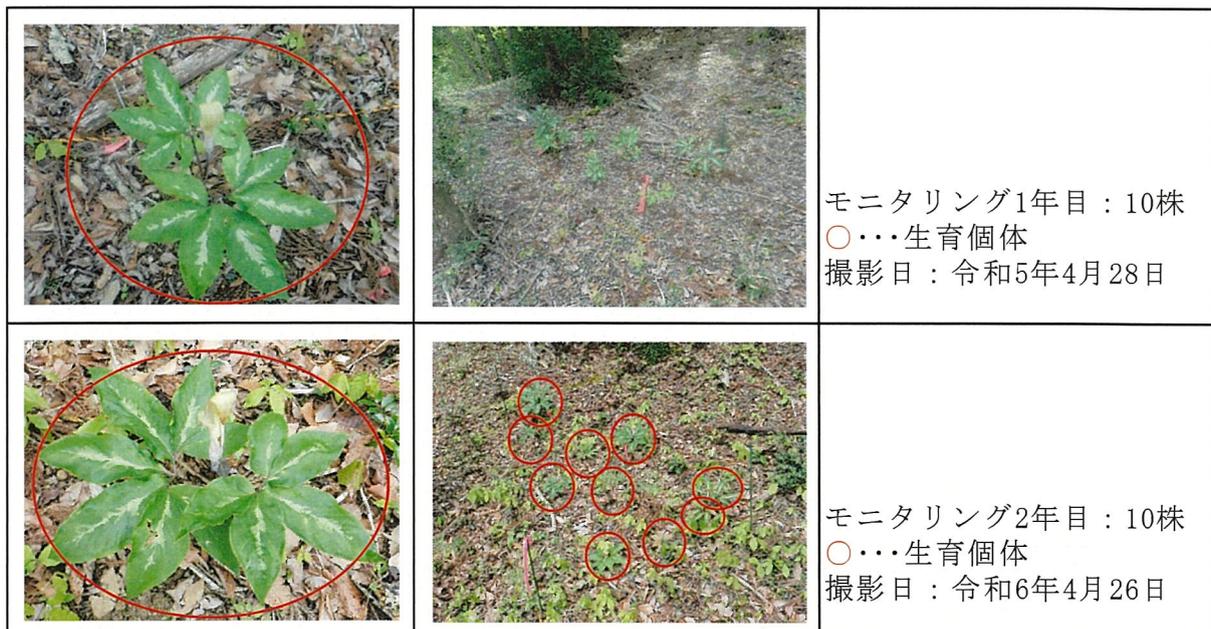
写真 4.2-7 ハリマムシグサの生育状況と生育環境（調査地点③）

スギ植林の林縁部に位置し、日当たりは中程度（木漏れ日があたる程度）で、風当たりの弱い環境となる。砂や粘土が混ざり合い、適度な湿気を含む土壌には、高木層にスギやコナラ、草本層にネザサやツルアリドオン、ヒカゲスゲなどが生育する。移植地環境の状況を表4.2-7(2)に示す。

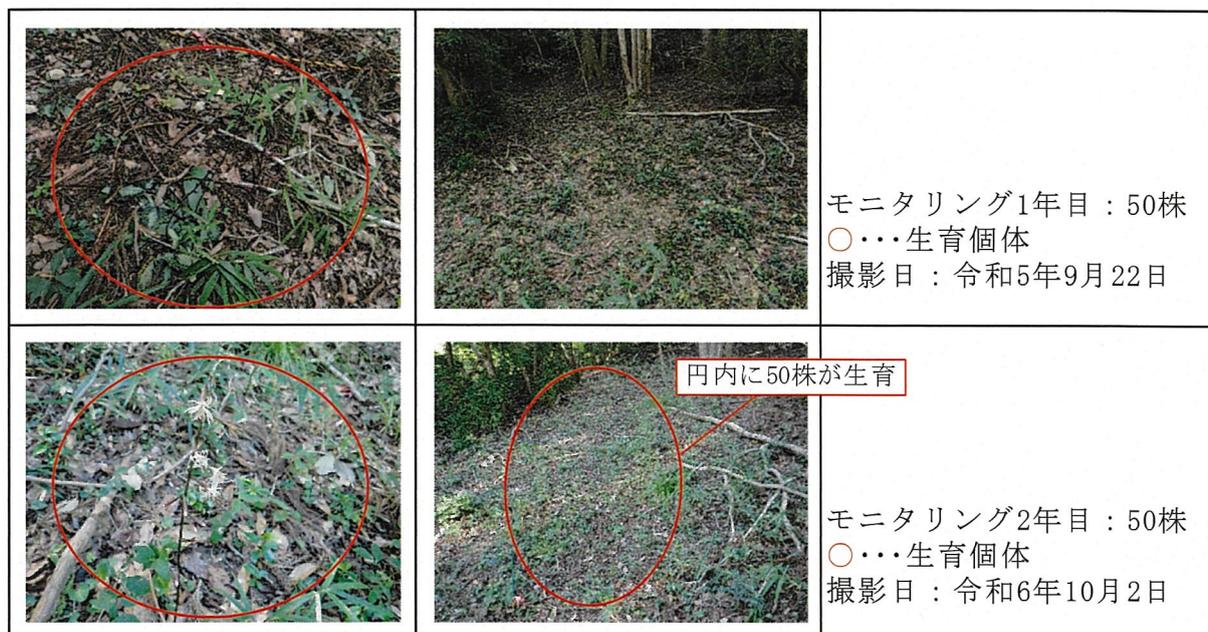
写真 4.2-8 テイショウソウの生育状況と生育環境（調査地点①）

広葉樹林の林縁部に位置し、日当たりは中程度（木漏れ日があたる程度）で、風当たりの弱い環境となる。砂や粘土が混ざり合い、適度な湿気を含む土壌には、高木層にコナラやリョウブ、草本層にネザサやコナラ、スゲ類などが生育する。移植地環境の状況を表4.2-8(2)に示す。

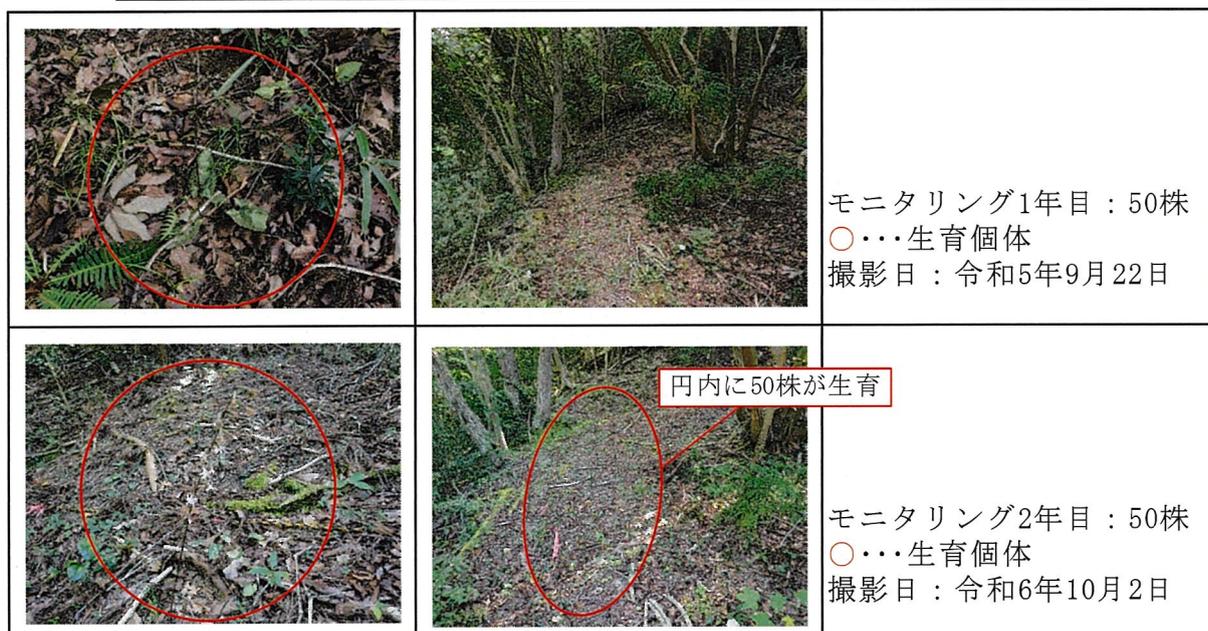
写真 4.2-9 テイショウソウの生育状況と生育環境（調査地点②）

広葉樹林の林縁部に位置し、日当たりは中程度（木漏れ日があたる程度）で、風当たりの弱い環境となる。砂や粘土が混ざり合い、適度な湿気を含む土壌には、高木層にコナラやスギ、草本層にチゴユリやシハイスミレ、スゲ類などが生育する。移植地環境の状況を表 4.2-9(2)に示す。

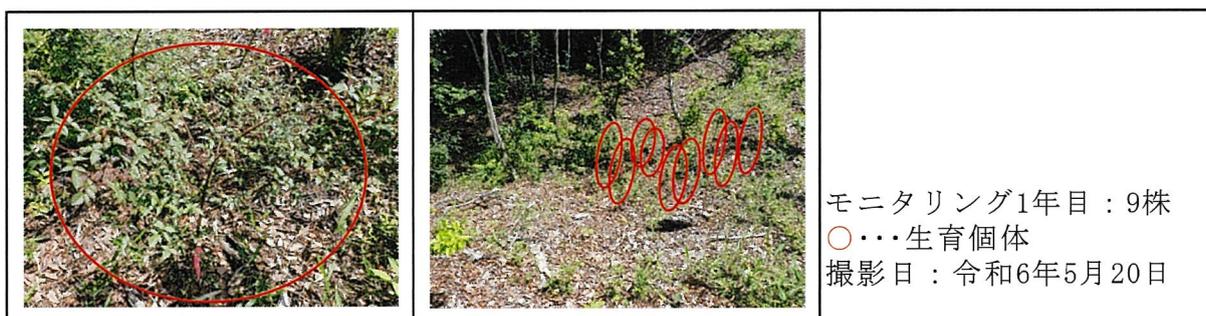
写真 4.2-10 コジキイチゴの生育状況と生育環境（調査地点①）

移植地周辺の現況	広葉樹林の林縁部に接する草地		
相観植生	路傍雑草群落		
低木層	優占種	カラスザンショウ	植被率 20%
草本層	優占種	ネザサ	植被率 50%
	優占種	カラスザンショウ	
	優占種	アカメガシワ	
地形	斜面下部		
斜面方向	NW	斜面傾斜	5°
土壌型	土質	礫はなく、砂や粘土が同じぐらいみられる	
	腐植	土が剥き出しで、落葉・落枝はあまりみられない	
	土湿	土湿は適度な湿気がある	
日照	日当たりは良好	風当たり	風当たりは弱い

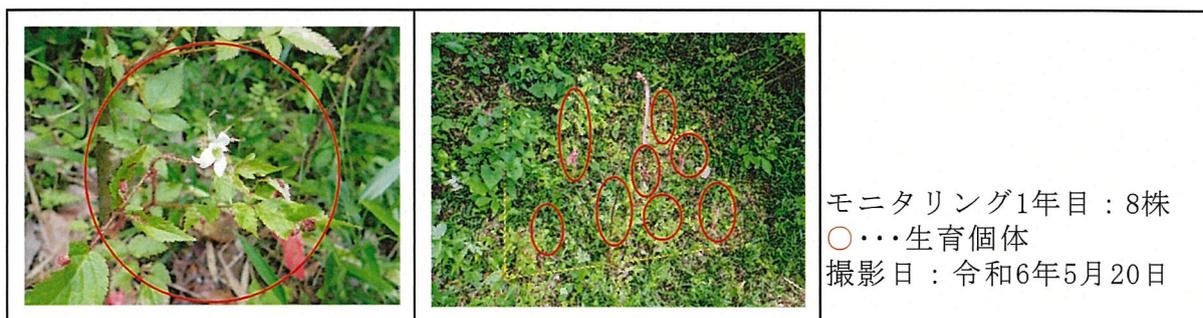
写真 4.2-11 コジキイチゴの生育状況と生育環境（調査地点②）

移植地周辺の現況		広葉樹林の林縁部		
相親植生		路傍雑草群落		
低木層	優占種	モチツツジ、コナラ	植被率	30%
草本層	優占種	ネザサ	植被率	80%
	優占種	ゼンマイ		
	優占種	シラヤマギク		
地形		斜面下部		
斜面方向		NNE	斜面傾斜	5°
土壌型	土質	礫はなく、砂や粘土が同じぐらいみられる		
	腐植	土が剥き出しで、落葉・落枝はあまりみられない		
	土湿	土湿は適度な湿気がある		
日照		日当たりは良好	風当たり	風当たりは弱い

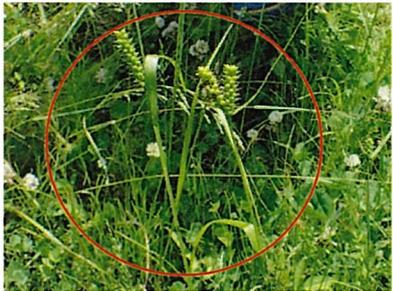
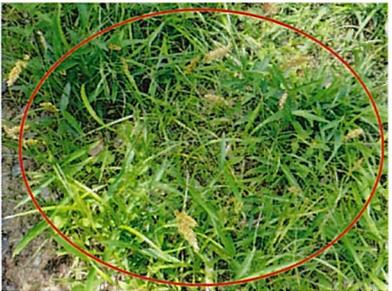
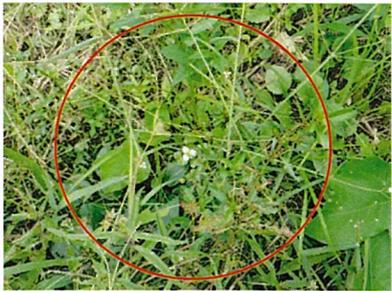
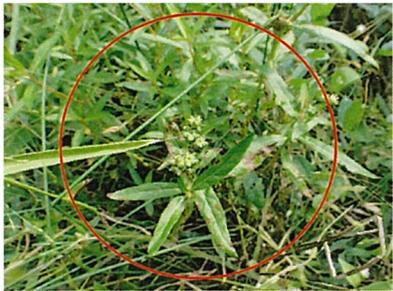
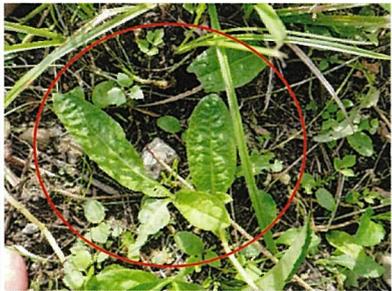
写真 4.2-13 移植後 3 年以上経過した移植植物の生育状況

調査の結果、アワボスゲ、ヒメミコシガヤ、ホソバヘラオモダカ、タコノアシ、オグルマともに昨年度より増加もしくは同数の個体が確認され、開花・結実も確認された。

○・・・生育個体 撮影日：令和6年5月20日	○・・・生育個体 撮影日：令和6年5月20日	○・・・生育個体 撮影日：令和6年10月2日
アワボスゲ	ヒメミコシガヤ	ホソバヘラオモダカ

○・・・生育個体 撮影日：令和6年10月2日	○・・・生育個体 撮影日：令和6年10月2日	
タコノアシ	オグルマ

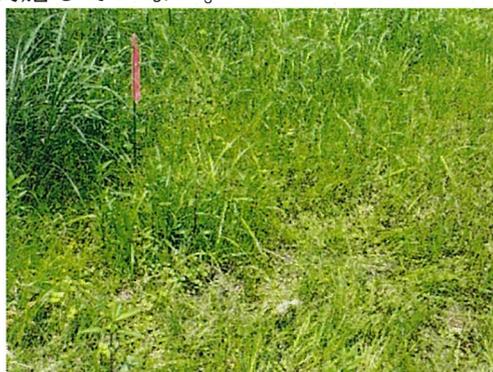
写真 4.2-14

移植地は、開園区域に位置し、定期的に草刈り等の維持管理が行われている。

日当たりのよい草地環境となっており、移植個体の生育も確認されている。他種の繁茂により被陰されるような状況もみられなかったため、環境保全措置は実施していない。

ヒメミコシガヤ移植地の状況

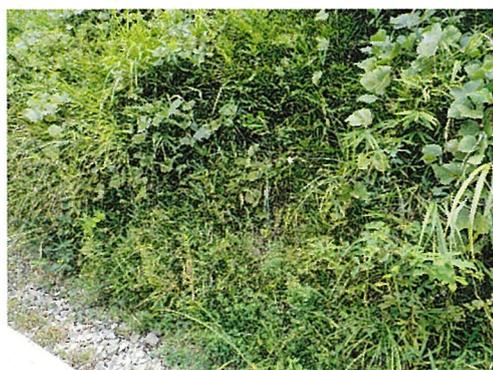
写真 4.2-15

移植地は、開園区域に位置し、定期的に草刈り等の維持管理が行われている。

日当たりのよい草地環境となっており、移植個体の生育も確認されている。他種の繁茂により被陰されるような状況もみられなかったため、環境保全措置は実施していない。

キキョウ移植地の状況

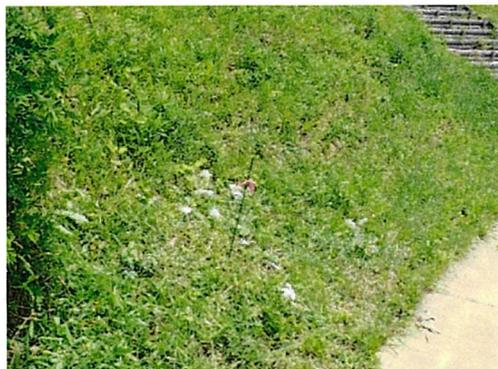
写真 4.2-16

移植地は、開園区域に位置し、定期的に草刈り等の維持管理が行われている。

日当たりのよい湿地環境となっており、移植個体の生育も確認されている。他種の繁茂により被陰されるような状況もみられなかったため、環境保全措置は実施していない。

アリマグミ移植地の状況

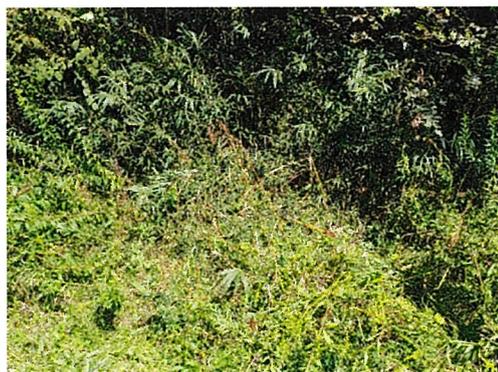
写真 4.2-17

移植地は、道路脇の湿地であり、日当たりのよい湿地環境となっている。モニタリング調査の結果、移植個体の生育が確認されている。

他種の繁茂により被陰されるような状況もみられなかったため、環境保全措置は実施していない。

エゾアブラガヤ移植地の状況

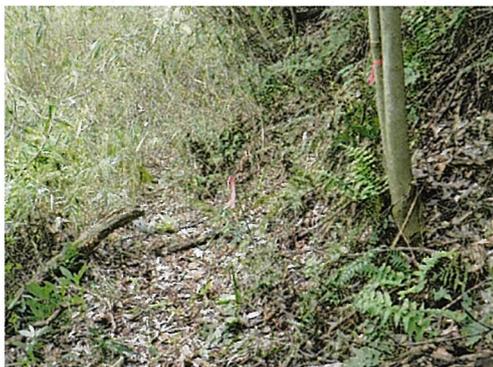
写真 4.2-18

移植地は、広葉樹林やスギ植林の林縁部であり、日当たりは中程度（木漏れ日のあたる程度）となっている。モニタリング調査の結果、移植個体の生育が確認されている。

他種の繁茂により被陰されるような状況もみられなかったため、環境保全措置は実施していない。

ハリマムシグサ移植地の状況  
(ハリマムシグサ調査地点① (図 4.2-10 参照))

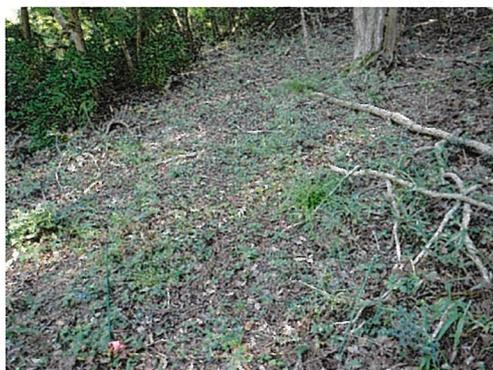
写真 4.2-19

移植地は、広葉樹林の林縁部であり、日当たりは中程度（木漏れ日のあたる程度）となっている。モニタリング調査の結果、移植個体の生育が確認されている。

他種の繁茂により被陰されるような状況もみられなかったため、環境保全措置は実施していない。

テイショウソウ移植地の状況  
(テイショウソウ調査地点① (図 4.2-10 参照))

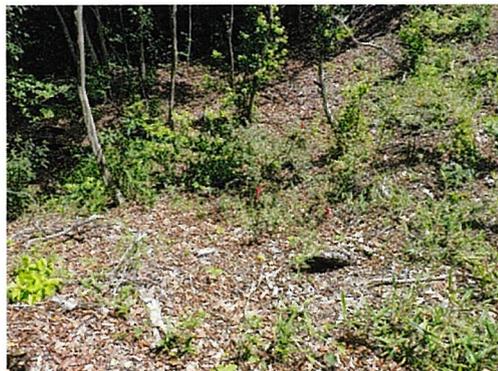
写真 4.2-20

移植地は、広葉樹林の林縁部や湿地の法面部の斜面下部であり、日当たりのよい草地環境となっている。モニタリング調査の結果、移植個体の生育が確認されている。

移植地の一部で高茎草本の繁茂がみられ、コジキイチゴが被陰されている状況が確認されたため、モニタリング調査時に草刈りを実施し環境改善に努めた。

コジキイチゴ移植地の状況  
(コジキイチゴ調査地点① (図 4.2-10 参照))
