(仮称) 西神戸ゴルフ場を転活用した
産業団地整備事業

事後調査報告書概要書
(令和 6 年度)

令和 7 年 6 月

神 戸 市

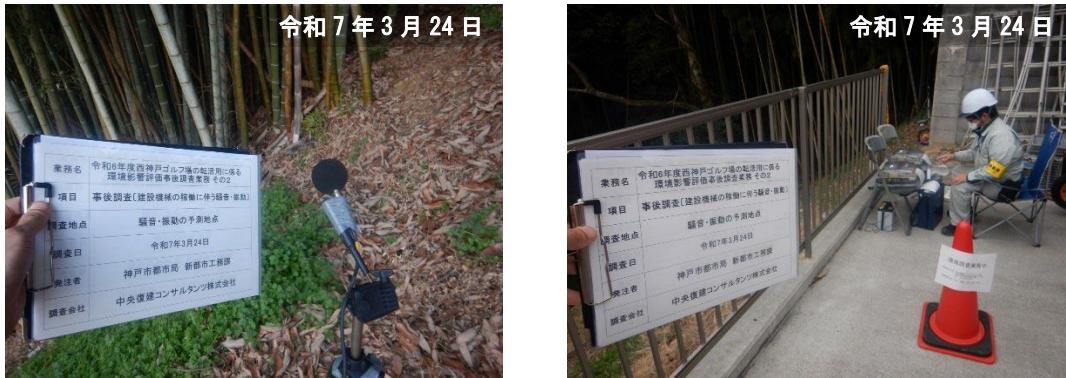
図 4.2-2 調査実施状況

騒音調査は、令和6年度において建設機械の稼働に伴う騒音に対する予測地点（調査地点）に最も近接する場所で伐採工事が行われた令和7年3月24日に実施した。

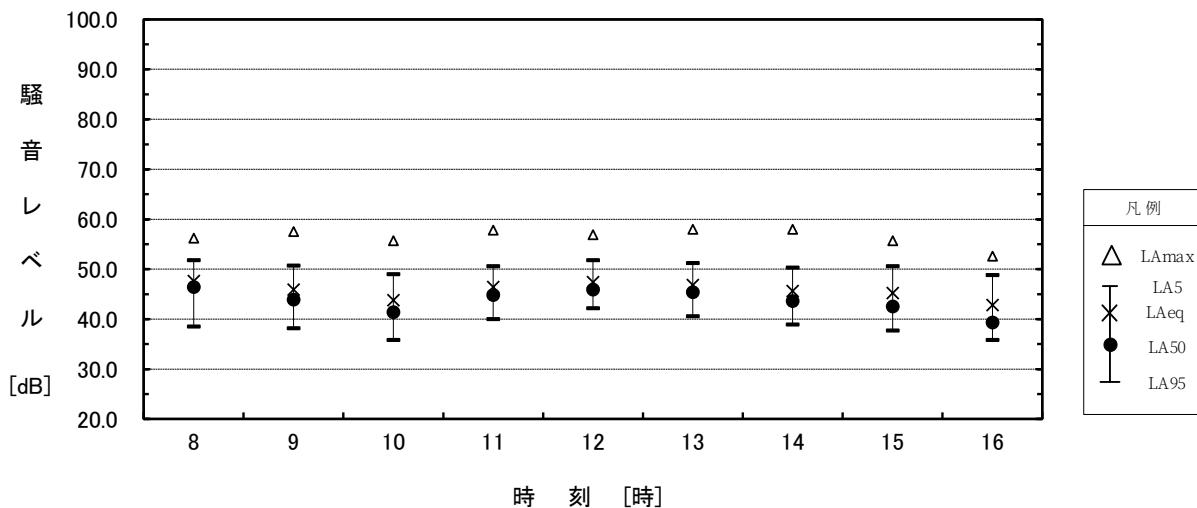
図 4.2-3 騒音レベルの時刻変動

建設機械の稼働に伴う騒音の調査結果は、表 4.2-2 及び図 4.2-3 に示すとおりである。

調査地点における騒音レベルの 90% レンジの上端値 (L_{A5}) は 48.8~51.8 デシベルの範囲にあり、算術平均値で 51 デシベルとなっていた。

表 4.2-3 に示すとおり、環境影響評価書では「特定建設作業に伴って発生する騒音の規制に関する基準」を環境保全の目標としており、環境調査の結果は基準値を満足する結果となっている。

また、環境影響評価書における予測結果に対しても下回る結果となっていた。

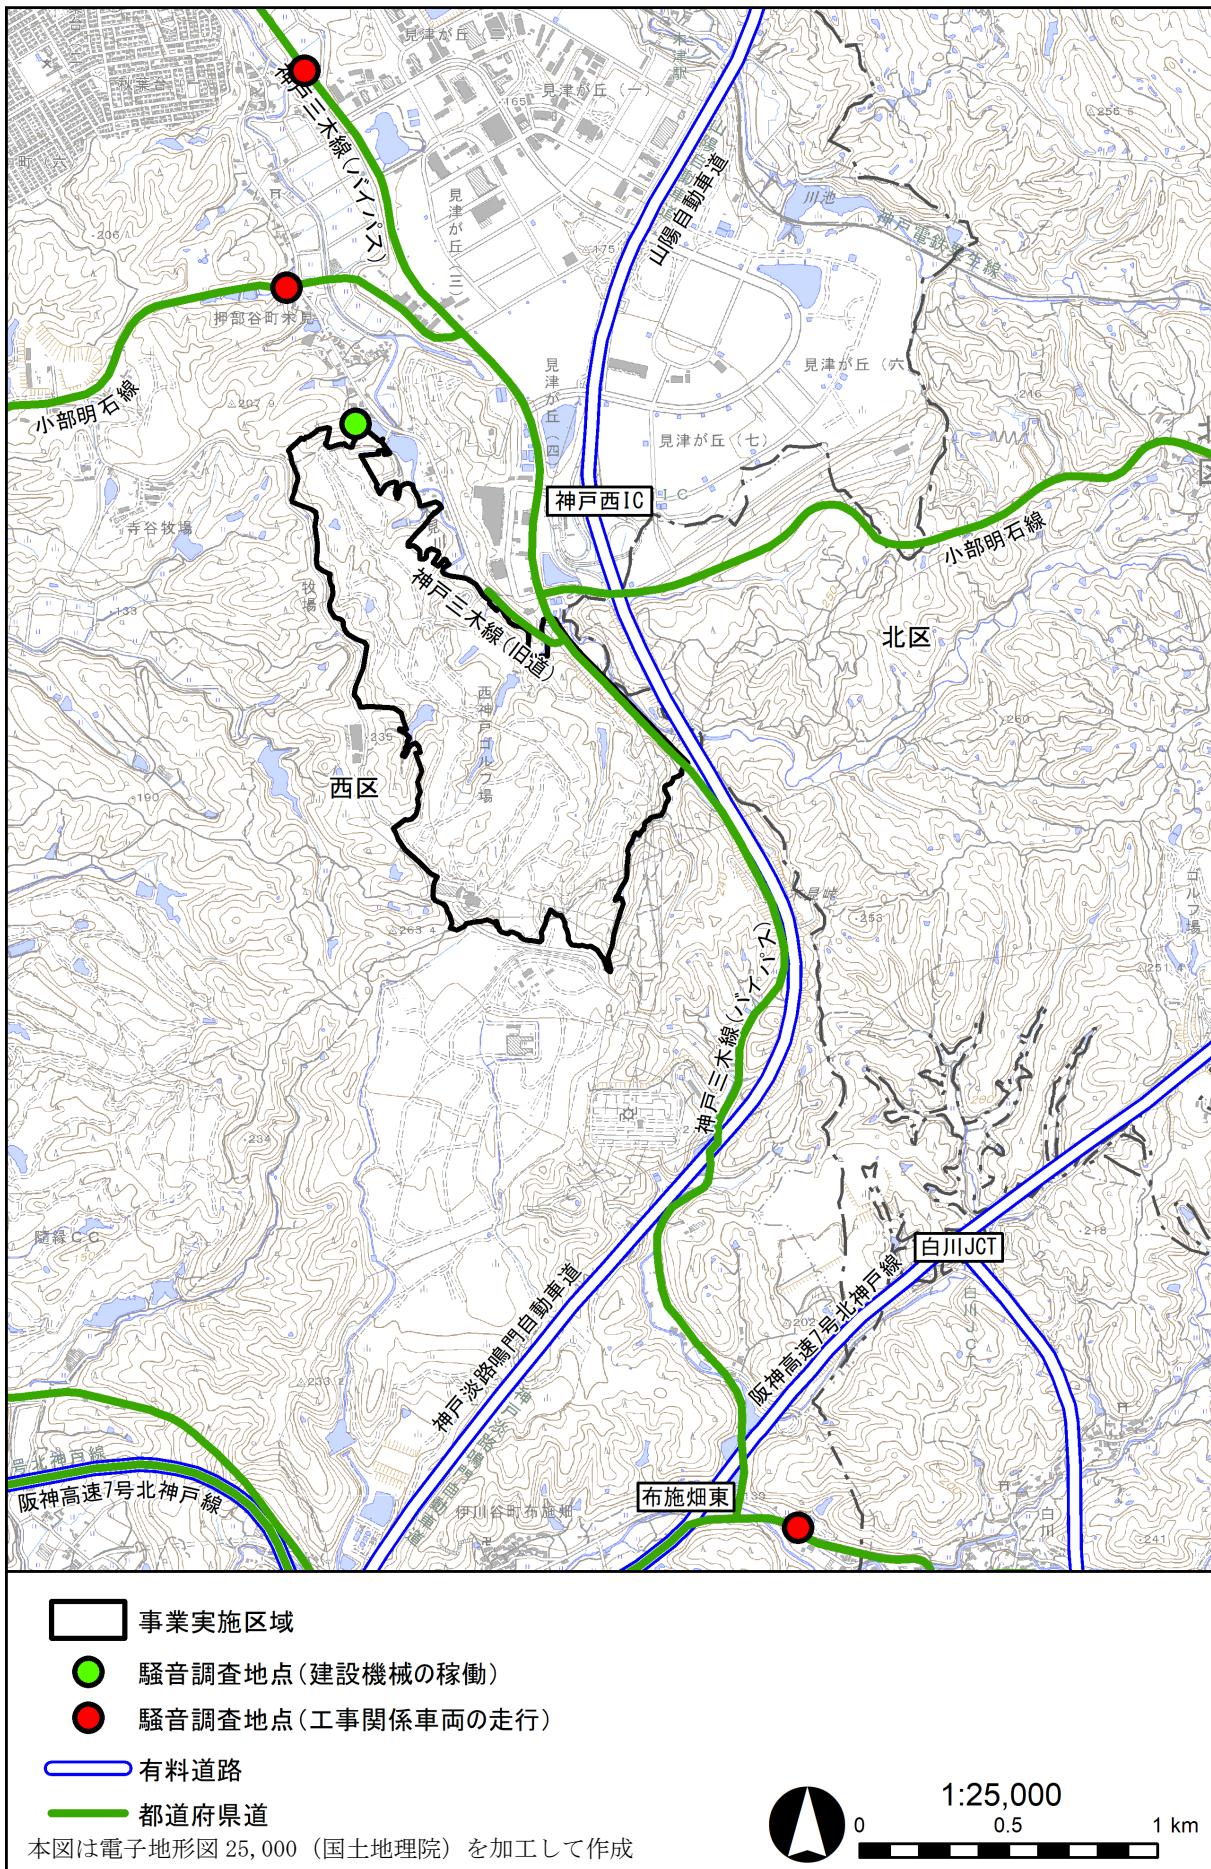
図 4.2-1 騒音調査地点

項目	内 容	
調査項目	建設機械の稼働に伴う騒音	工事関係車両の走行に伴う騒音
調査時期	建設機械の稼働に伴う影響が最大となる時期に1回	工事関係車両の走行に伴う影響が最大となる時期に1回
調査場所	予測地点（事業実施区域境界線上かつ近傍に住居が存在する地点）：1 地点（図 4.2-1 参照）	予測地点（走行ルートの道路端かつ近傍に住居が存在している地点）：3 地点（図 4.2-1 参照） ・神戸三木線（バイパス） ・木見交差点付近 ・布施畠南交差点付近
調査方法	JIS Z 8731「環境騒音の表示・測定方法」及び「騒音に係る環境基準の評価マニュアル（一般地域編）」（環境省、平成27年）に定められた方法	JIS Z 8731「環境騒音の表示・測定方法」及び「騒音に係る環境基準の評価マニュアル（道路に面する地域編）」（環境省、平成27年）に定められた方法

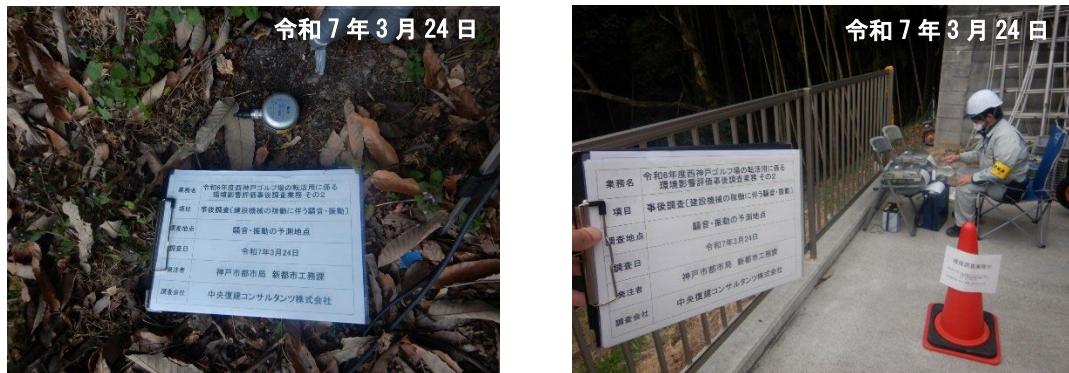
図 4.3-2 調査実施状況

振動調査は、令和 6 年度において建設機械の稼働に伴う振動に対する予測地点（調査地点）に最も近接する場所で伐採工事が行われた令和 7 年 3 月 24 日に実施した。

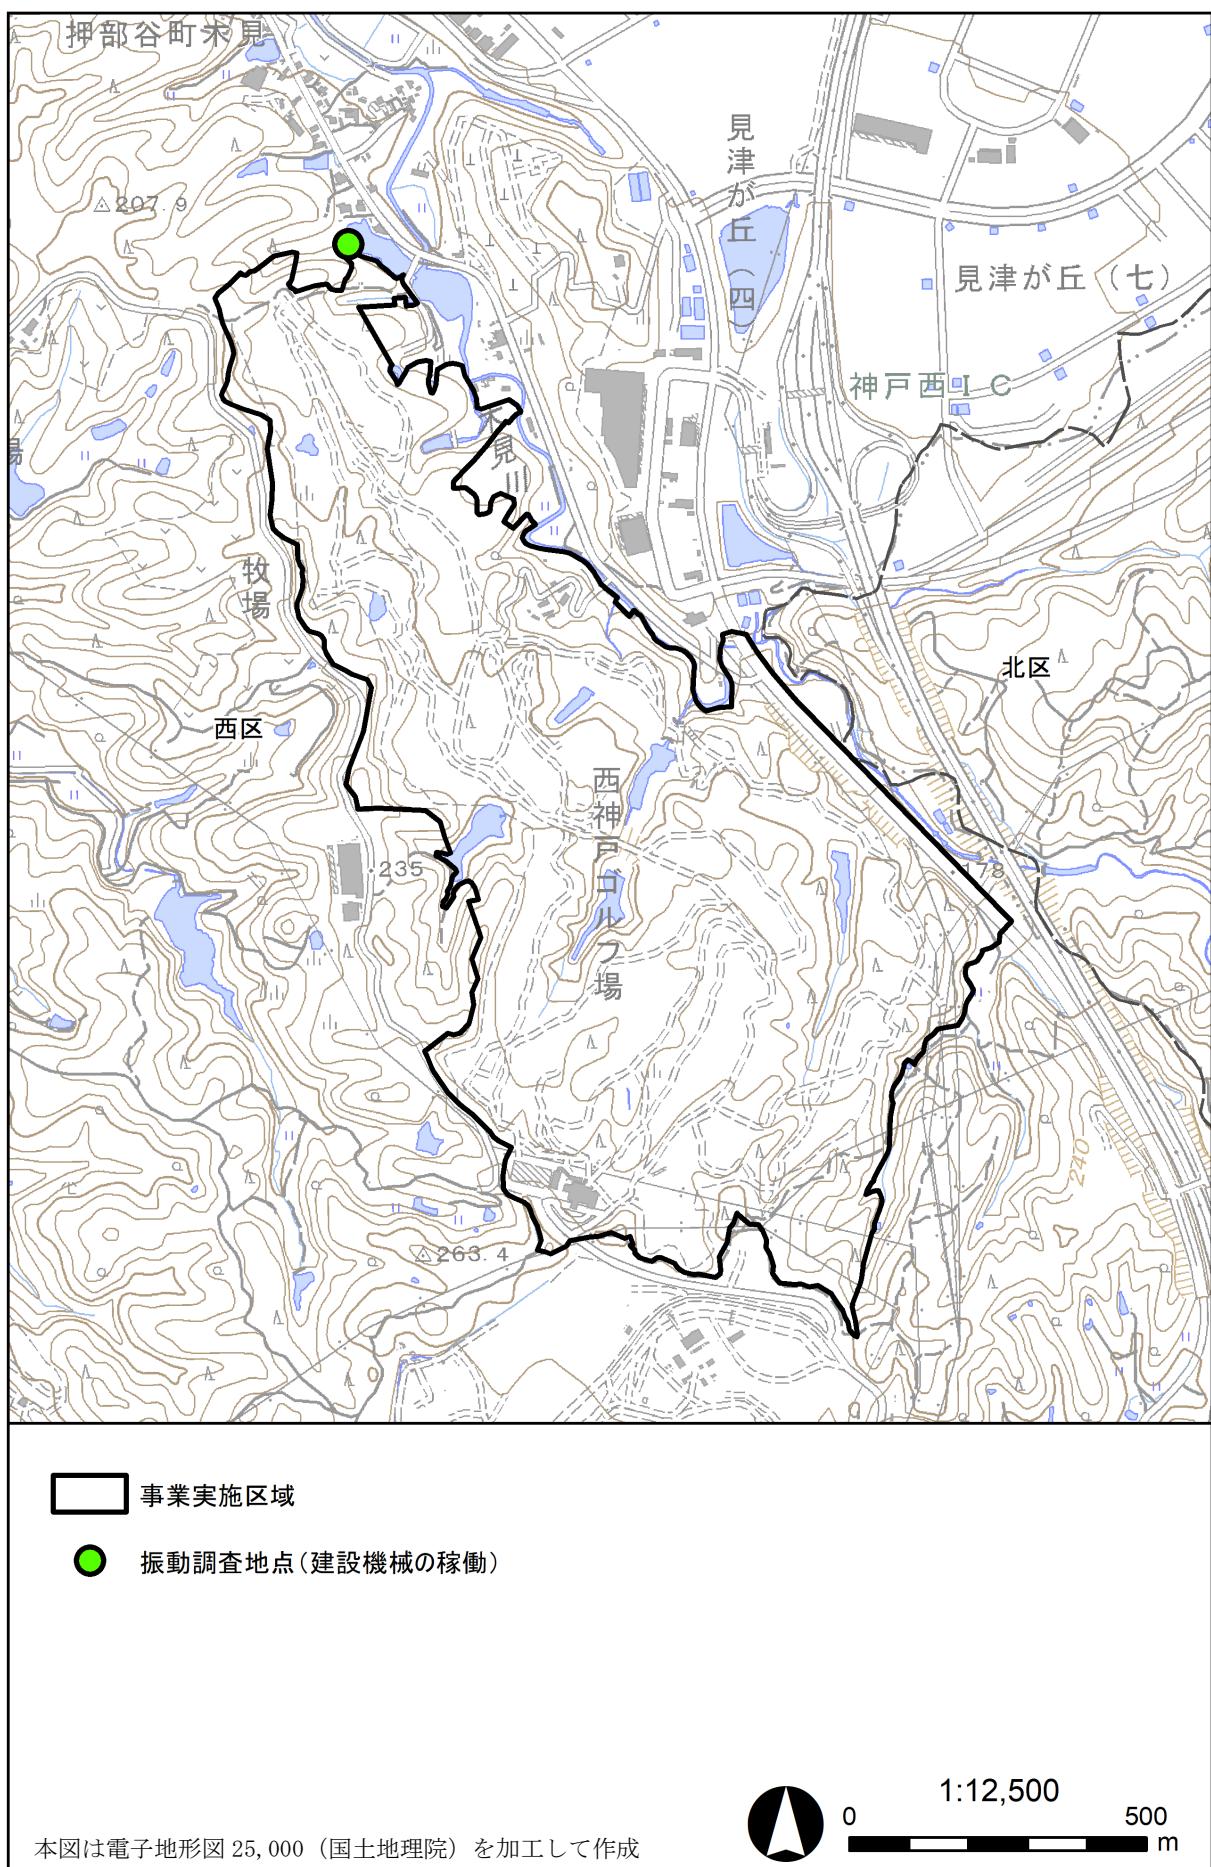
図 4.3-1 振動調査地点

項目	内 容
調査項目	建設機械の稼働に伴う振動
調査時期	建設機械の稼働に伴う影響が最大となる時期に 1 回
調査場所	予測地点（事業実施区域境界線上かつ近傍に住居が存在する地点）：1 地点（図 4.3-1 参照）
調査方法	JIS Z 8735「振動レベル測定方法」に定められた方法

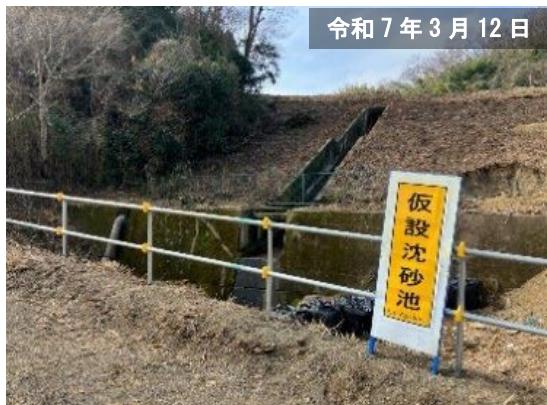
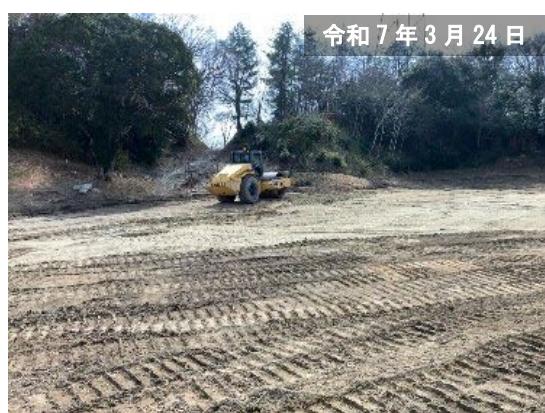
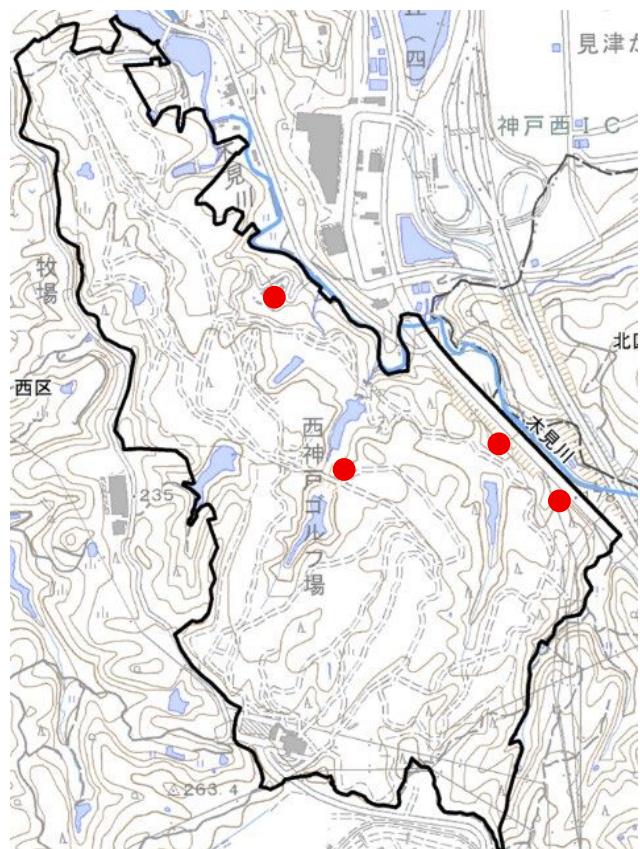
図 4.4-2 水質に関する環境保全措置の実施状況

施設調査の結果、工事中の環境保全措置として、仮設沈砂池等の設置、造成箇所の早期転圧を実施している。

仮設沈砂池の設置位置

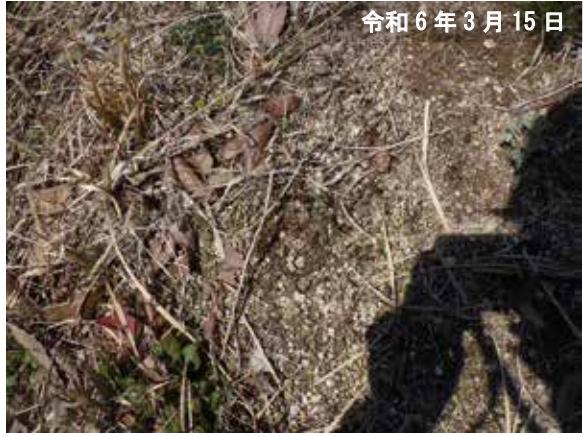
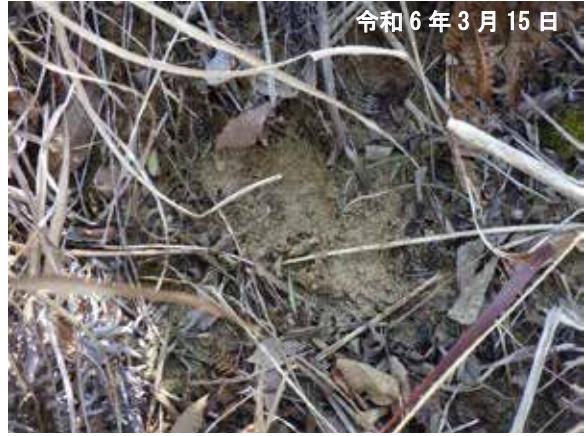
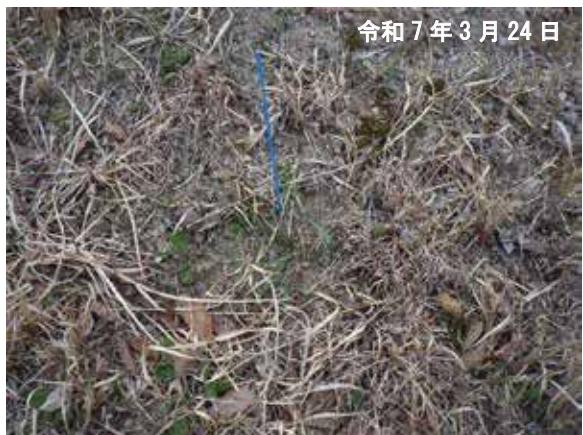
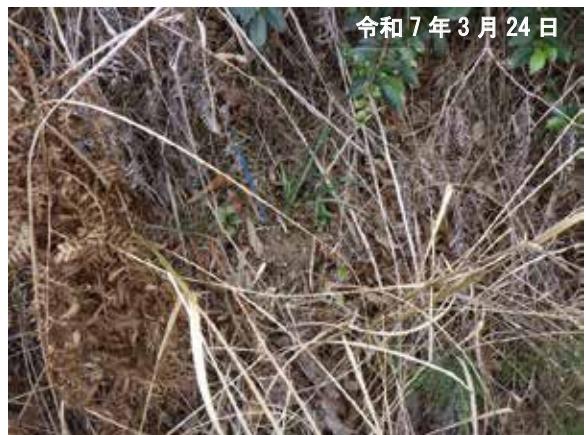
図 4.5-4 アマナの移植状況

なお、アマナについては、リスク分散の観点から移植個体の一部を養生栽培しており、生育個体を令和 7 年度（令和 8 年 3 月頃）に移植する予定である。

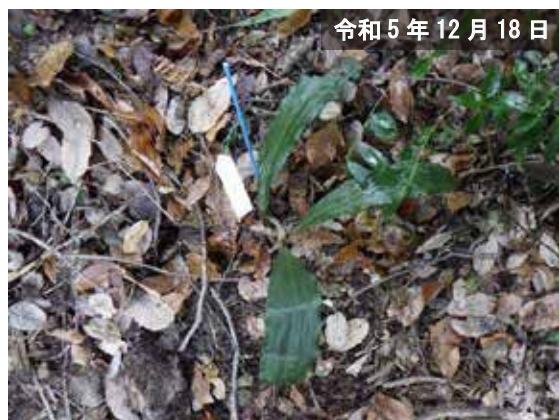
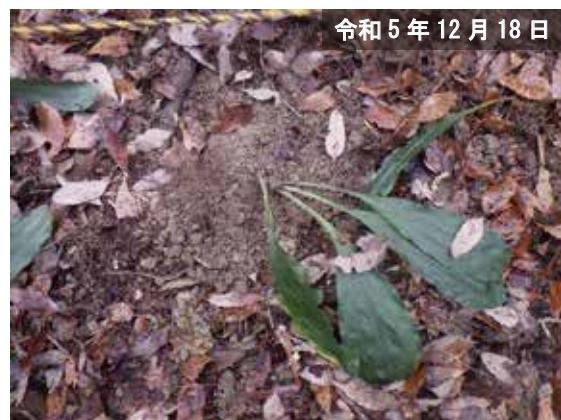
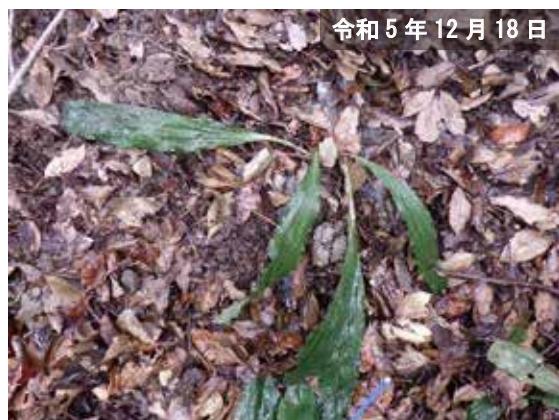
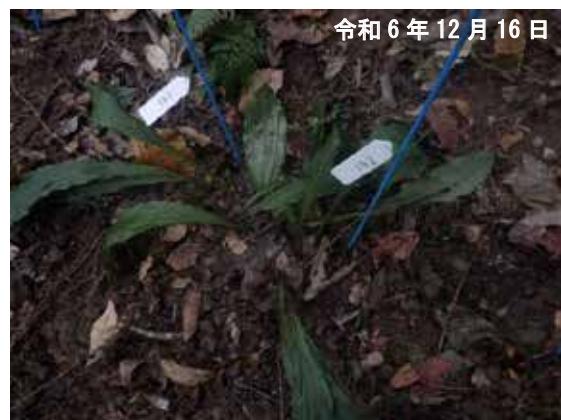
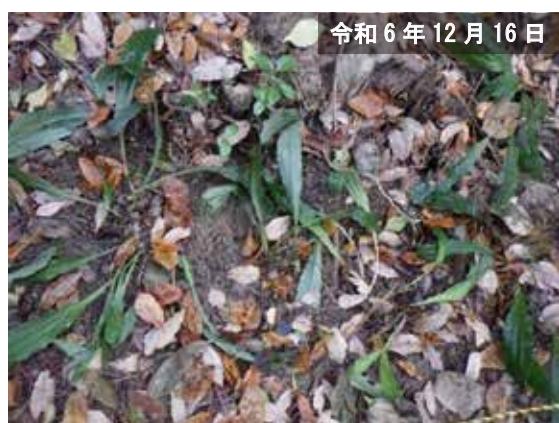
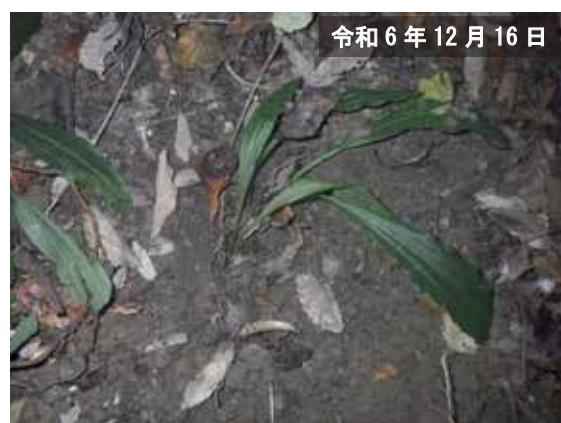
図 4.5-6 エビネの移植状況

移植地 1-A 移植株

移植地 2-④移植株

移植地 2-⑤移植株

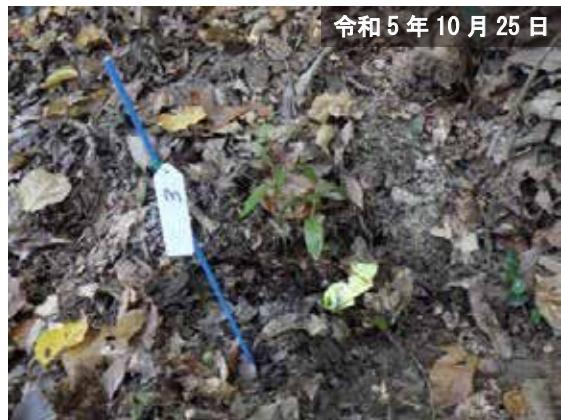
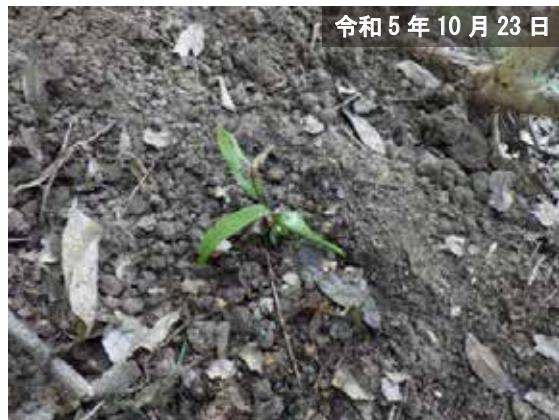
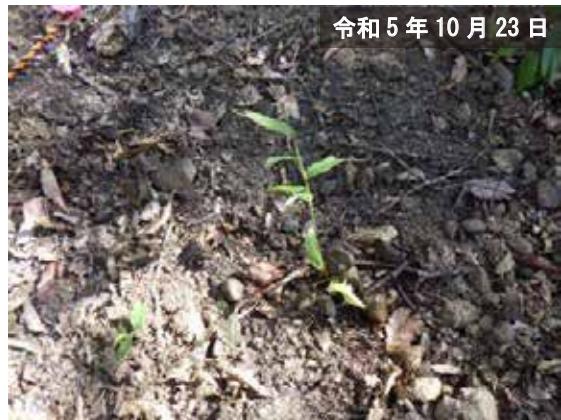
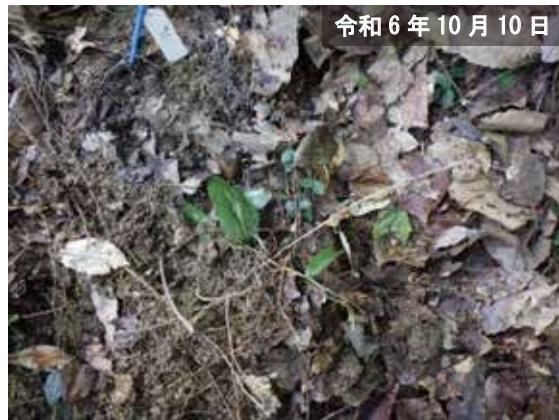
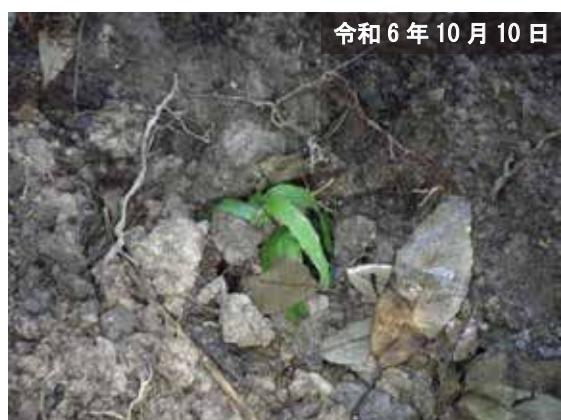
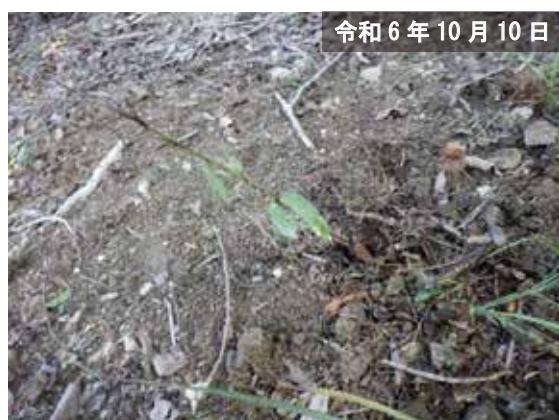
図 4.5-8 ギンランの移植状況

移植地 1-A 移植株

移植地 2-⑦移植株

移植地 2-⑧移植株（令和5年10月23日）

移植地 1-A 移植株（令和6年10月10日）

移植地 2-⑦移植株（令和6年10月10日）

移植地 2-⑧移植株（令和6年10月10日）

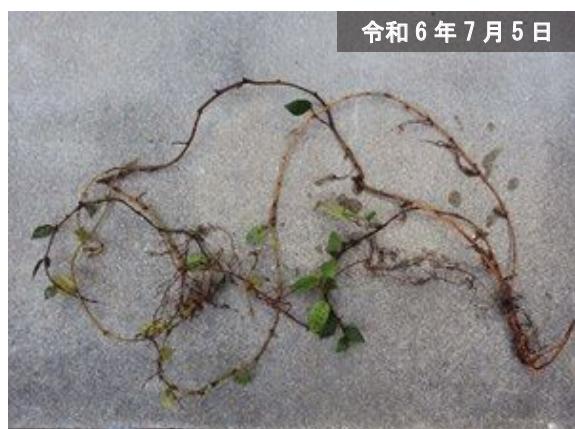
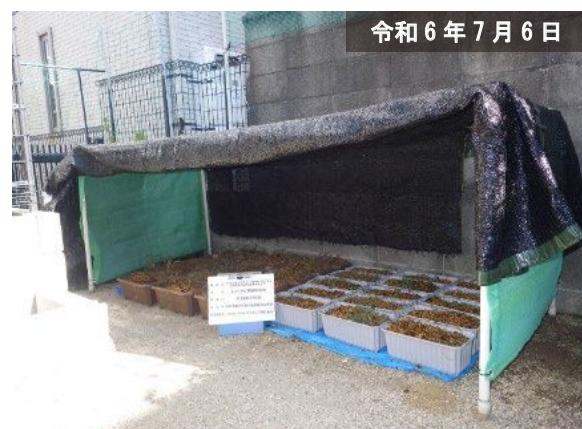
図 4.5-9 ヒメイタビの養生栽培状況

項目	内 容
栽培株数	30 株（移植元 2 箇所（ヒ-9 及びヒ-11）からそれぞれ 15 株）
栽培期間	令和 6 年 7 月 6 日～令和 6 年 11 月 18 日
栽培場所	・大阪市旭区の平地（令和 6 年 7 月 6 日～令和 6 年 11 月 18 日）
管理方法	<ul style="list-style-type: none"> ・プランター（28 型：28×14.5×11.8cm）に鉢底石を入れた後に、用土（赤玉土：鹿沼土：腐葉土を 10：10：1 の比率で混ぜたもの）を入れた。 ・現地で採取した株のうち、茎の途中の発根が多いものを選別し、長いものは 50～100 cm 程度に切断した。 ・主要な根をプランター中心に植え付けるとともに、プランターに全体に根茎が広がる様に用土表面に並べ、茎から根が出ている部分を石で押えて、根を土壤に触れさせた。 ・直射日光を避けるため、イクレターパイプで枠を組み寒冷紗で遮光した。 ・自動散水機等により適宜灌水を行ったほか、猛暑時には遮光施設やその周囲にも散水した。

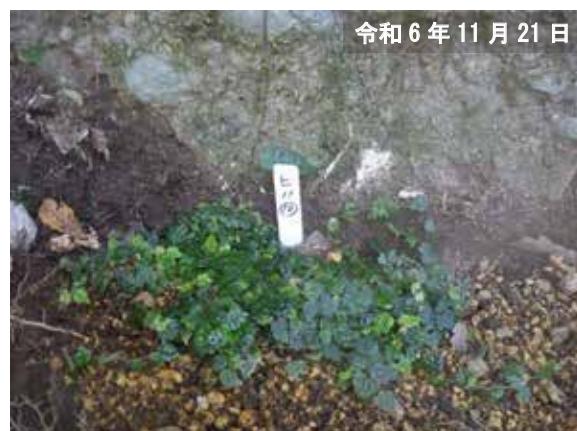
図 4.5-11 ヒメイタビの移植状況

移植地 1-B の移植株

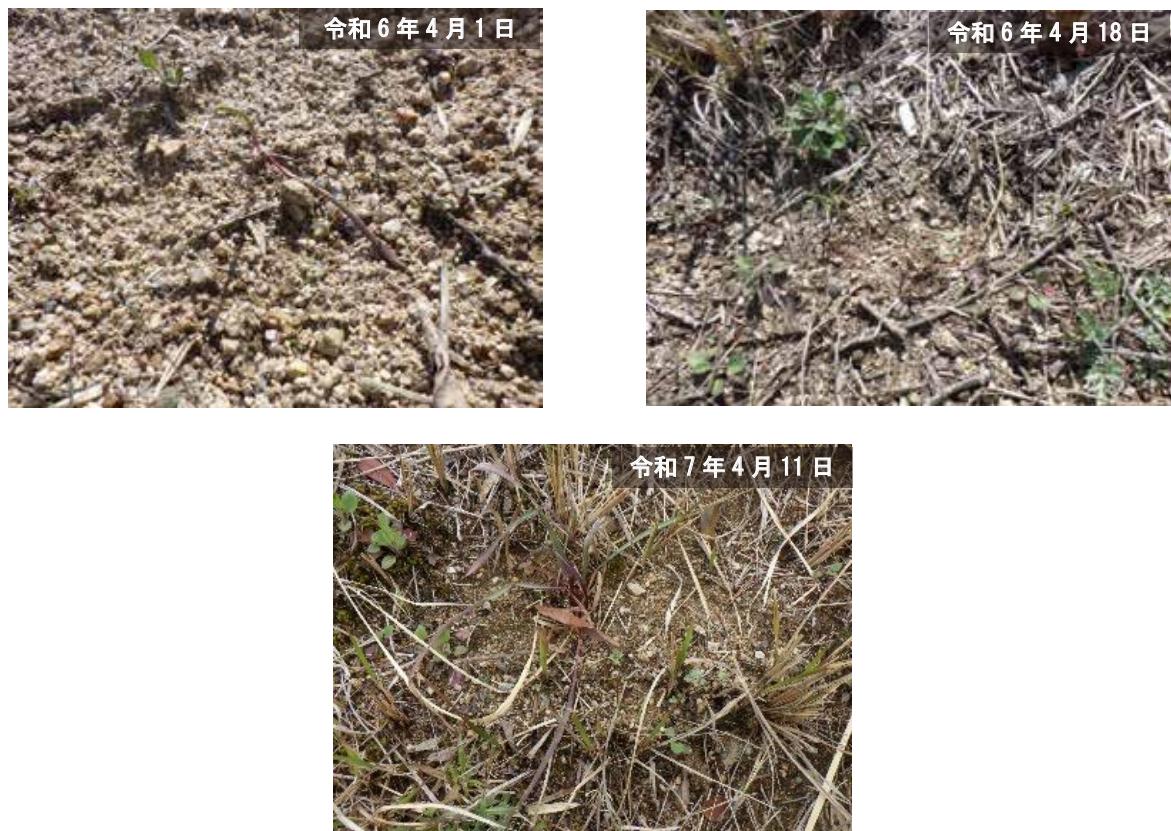
図 4.5-17(1) 移植地 2-①におけるアマナ生育状況

調査実施日	令和 7 年 4 月 11 日		
調査時期	花期		
調査地	移植地 2-①	移植地 2-③	全地区計
移植個体数(R7. 3. 24 移植) (合計移植個体数)	200 (290)	650 (840)	850 (878)
確認個体数	39	209	248
開花状況（数）	0	1	1
結実状況（数）	0	0	0
食害状況	0	0	0
周辺環境の概況	やや乾燥	やや乾燥～過湿	
維持管理	実施せず	実施せず

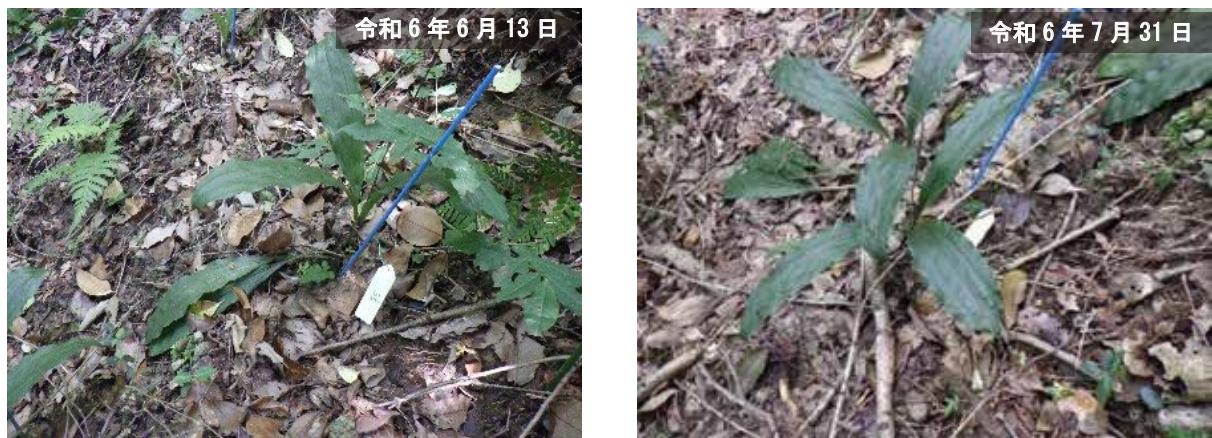
図 4.5-18(1) 移植地 1-A におけるエビネ生育状況

調査実施日	令和 6 年 7 月 31 日			
調査時期	結実期			
調査地	移植地 1-A	移植地 2-④	移植地 2-⑤	全地区合計
移植個体数 (R5. 12. 18 移植)	22	24	21	67
確認個体数	24	29	21	74
開花状況（数）	0	0	0	0
結実状況（数）	3	15	6	24
食害状況（数）	3	4	3	10
周辺環境の概況	やや暗い	やや暗い	やや暗い	
維持管理	実施せず	実施せず	実施せず

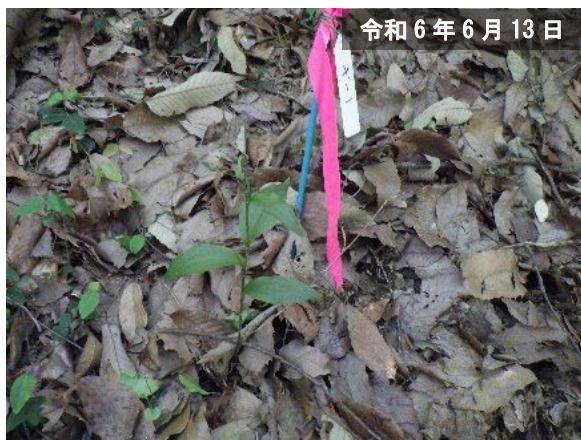
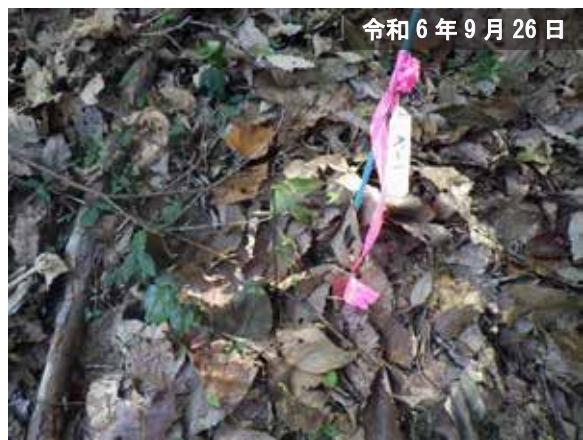
図 4.5-19(1) 移植地 1-A におけるギンラン生育状況

調査実施日	令和 6 年 9 月 26 日			
調査時期	結実期			
調査地	移植地 1-A	移植地 2-⑦	移植地 2-⑧	全地区計
移植個体数 (R5. 10. 23, 25 移植)	28	20	21	69
確認個体数	1	2	0	3
開花状況（数）	0	0	0	0
結実状況（数）	0	0	0	0
食害状況（数）	0	0	0	0
周辺環境の概況	やや暗い 倒木、チヂミザ サ及びツル植物 繁茂	やや暗い	やや明るい やや乾燥	
維持管理	倒木、ツル植物 等除去	実施せず	実施せず

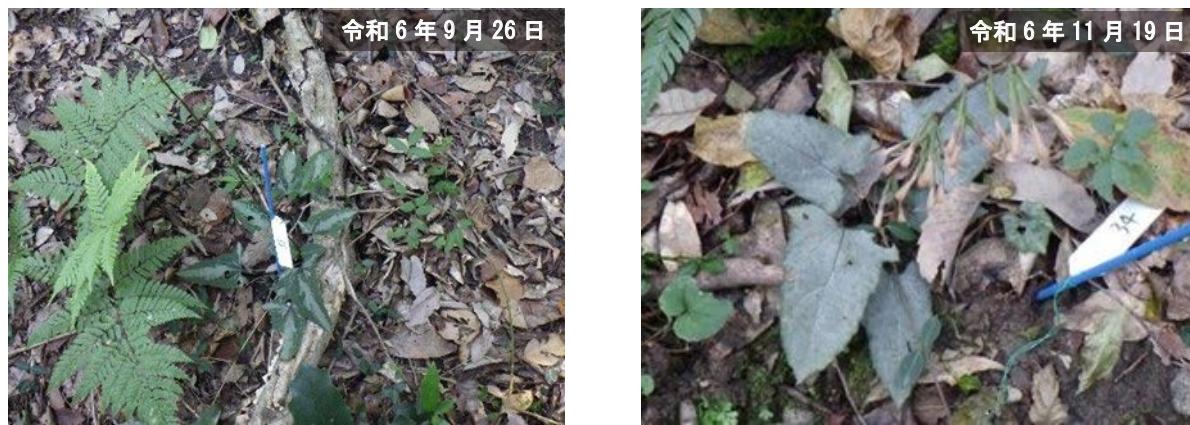
図 4.5-20(1) 移植地 1-A におけるテイショウソウ生育状況

調査実施日	令和 6 年 11 月 19 日			
調査時期	結実期			
調査地	移植地 1-A	移植地 2-④	移植地 2-⑤	全地区合計
移植個体数 (R5. 11. 14 移植)	30	23	22	75
確認個体数	21	6	0	27
開花状況（数）	0	0	0	0
結実状況（数）	8	2	0	10
食害状況（数）	20	6	0	26
周辺環境の概況	やや暗い	やや暗い	やや暗い	
維持管理	実施せず	伐採木除去	実施せず

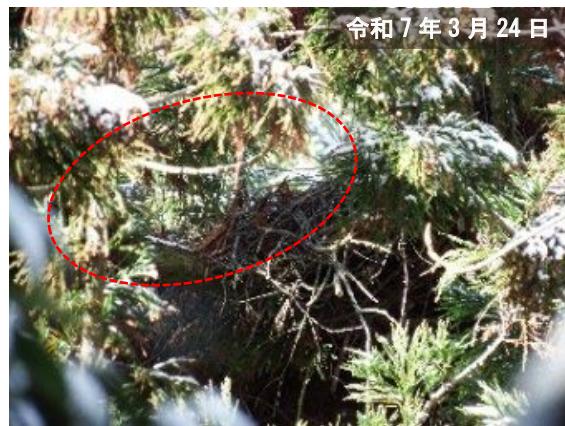
図 4. 6-11 オオタカ木見ペアの過年度営巣地の状況

令和 7 年 3 月 24 日に営巣林踏査を実施し、過年度に確認されたオオタカ（木見ペア）の過年度営巣地の状況を確認した。

営巣林踏査の結果、過年度営巣地及びその周辺において、食痕や糞痕、新たな巣材等の使用の痕跡は確認されなかった。また、古巣周辺を対象に新たな営巣地の確認を行ったが、営巣地は確認されなかった。

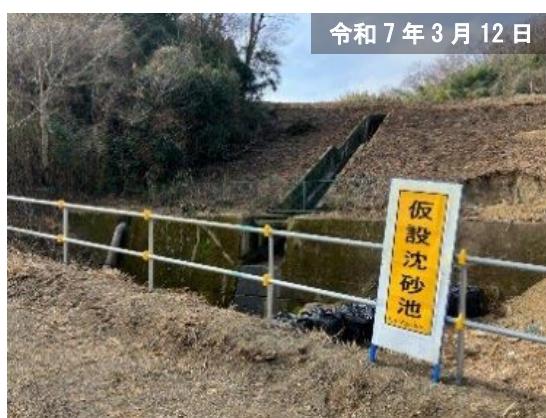
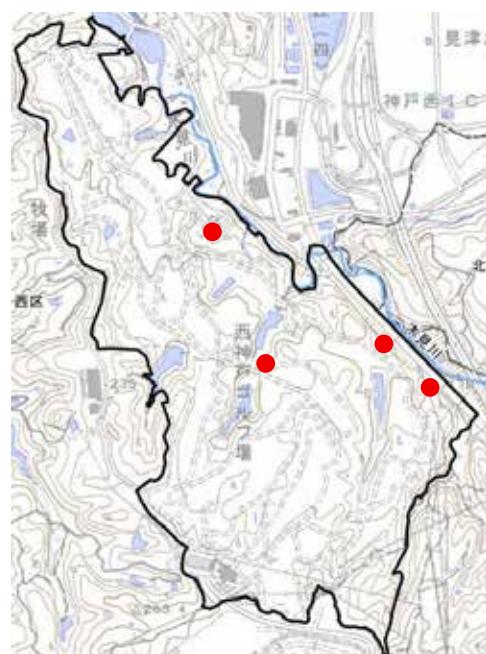
図 4.6-15 仮設沈砂池の設置状況

施設調査の結果、環境影響評価時から土地利用計画が変更されていないため、ミゾゴイの生息地の改変の回避が図られているとともに、残置森林の確保による動物への施工時の配慮や、法面・緑地の確保による緑化が計画されている。濁水の流出防止については、工事にあたって仮設沈砂池を設置している。両生類の生息・繁殖環境の整備については、令和 6 年 1 月に事業実施区域内の改変区域外に両生類の繁殖環境としての仮設小湿地を整備しており、今後は、仮設小湿地と同じ場所において恒久的な湿地（ビオトープ等）の整備が予定されている。

仮設沈砂池の設置

仮設沈砂池の設置位置

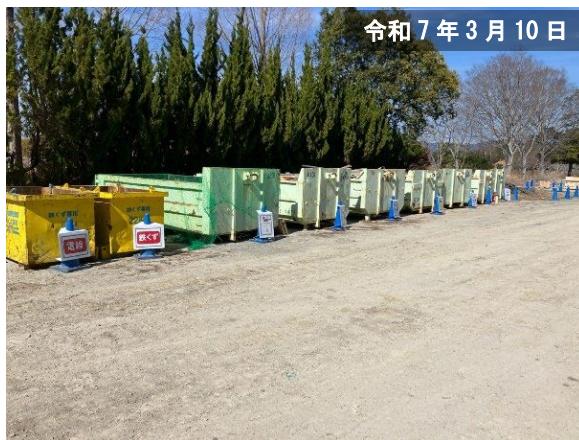
図 4.8-1 廃棄物の再資源化の促進に向けた廃棄物の分別の状況

また、廃棄物の分別による再資源化等の促進については、廃棄物の分別のためのコンテナを設置し、再資源化を促進している。

環境影響評価書における土工事・建設工事等による廃棄物の予測結果は、表 4.8-4 に示すとおりであり、施設調査の結果は木くず（伐採木・除根）及び混合廃棄物共に、発生量は予測結果を下回っており、再資源化率は予測結果を上回る結果となっている。
