須磨海づり公園魚礁設置後調査

報 告 書

令和7年3月

一般社団法人 須 磨 里 海 の 会

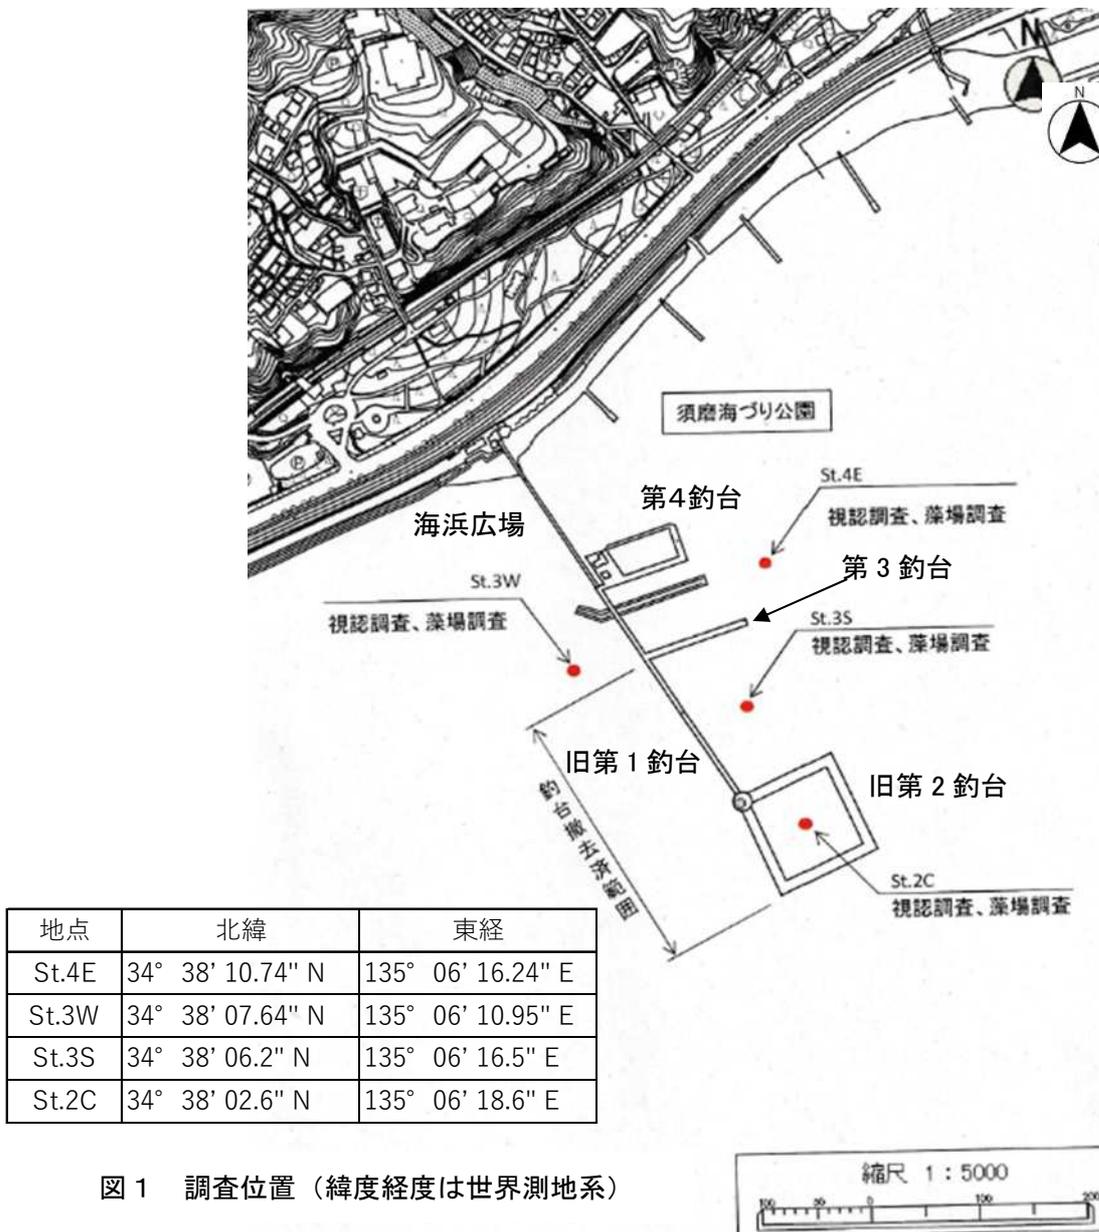
図 1 調査位置（緯度経度は世界測地系）

調査は、図 1 に示す須磨海づり公園（兵庫県神戸市須磨区）近辺の海域とし、調査地点は赤色の点で示す。

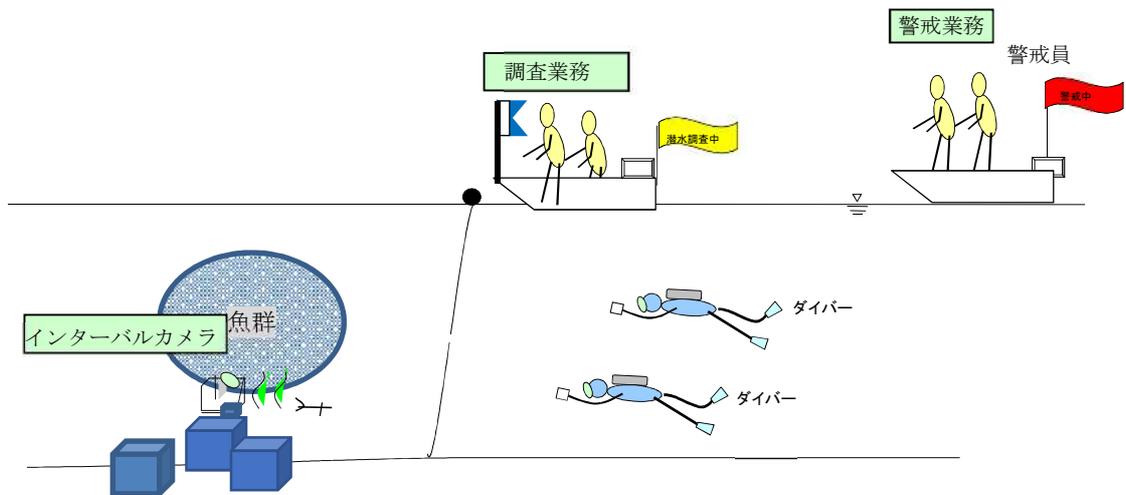
図2 視認調査と藻場調査のイメージ

調査は(1)魚介類の蛸集状況と(2)魚介類の生息場としての価値の調査に区別した。さらに魚介類の蛸集状況は(ア)視認調査のみとし、価値の調査は(ア)藻場調査により行った。表1に調査項目、方法および地点数を示すとともに、図2に視認調査と藻場調査のイメージを示した。

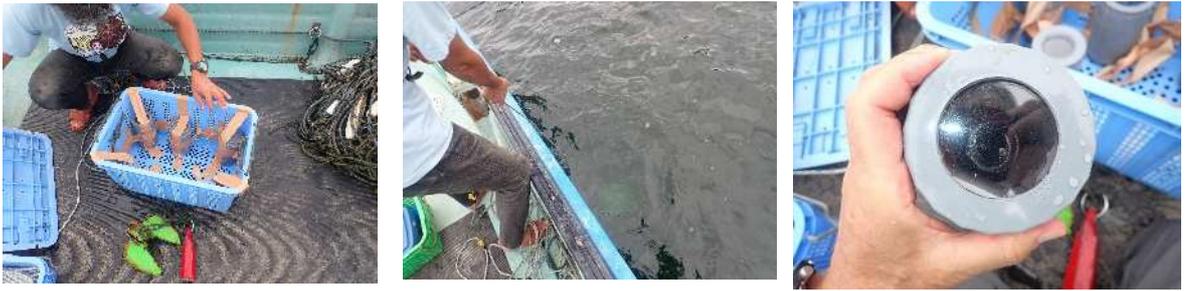
インターバルカメラは、小形のBrinno製タイムラプスカメラTLC200ProもしくはTLC300を使用し、自家製の円筒形ハウジング(外径15cm・長さ20cm方形、塩ビ製)に収納し、架台(幅40cm方形、高さ20cm)に装着し海底に沈めた。カメラは2024年10月08日および2025年2月15日に、須磨浦沖水深10m以上の地点で耐圧試験を行った。その結果、異常なく画像が取得できることを確認し、調査に用いた。

写真 秋季タイムラプスカメラの耐圧試験状況（左から試験的に沈める前のハウジング5台、引上げ中、回収後浸水なし）

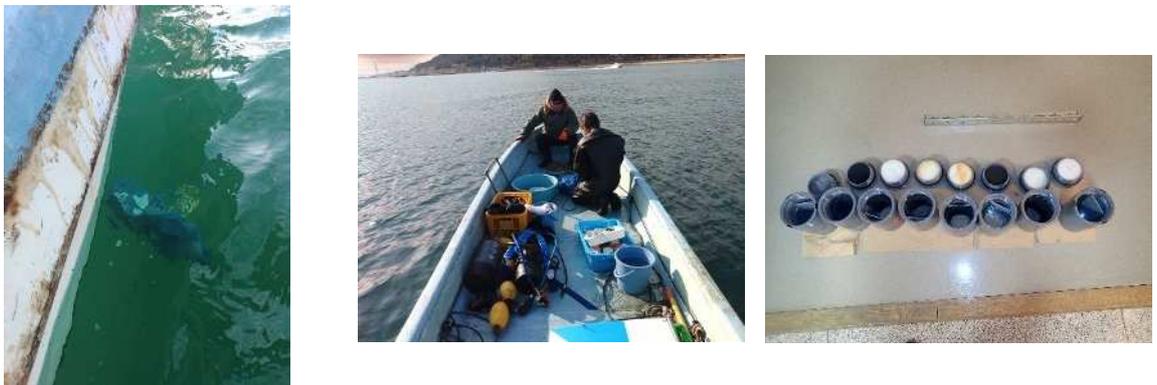
写真 冬季タイムラプスカメラの耐圧試験状況（左から水中、回収後、8台すべて浸水なし）

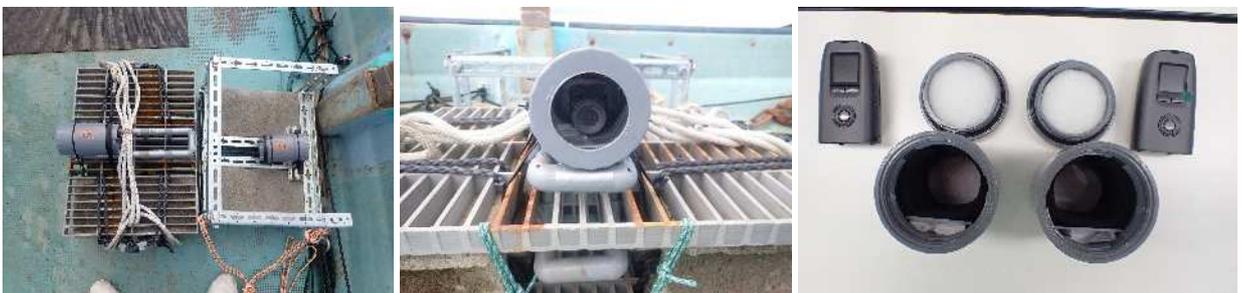
写真 タイムラプスカメラの設置架台固定状況2種及びカメラ本体とハウジング

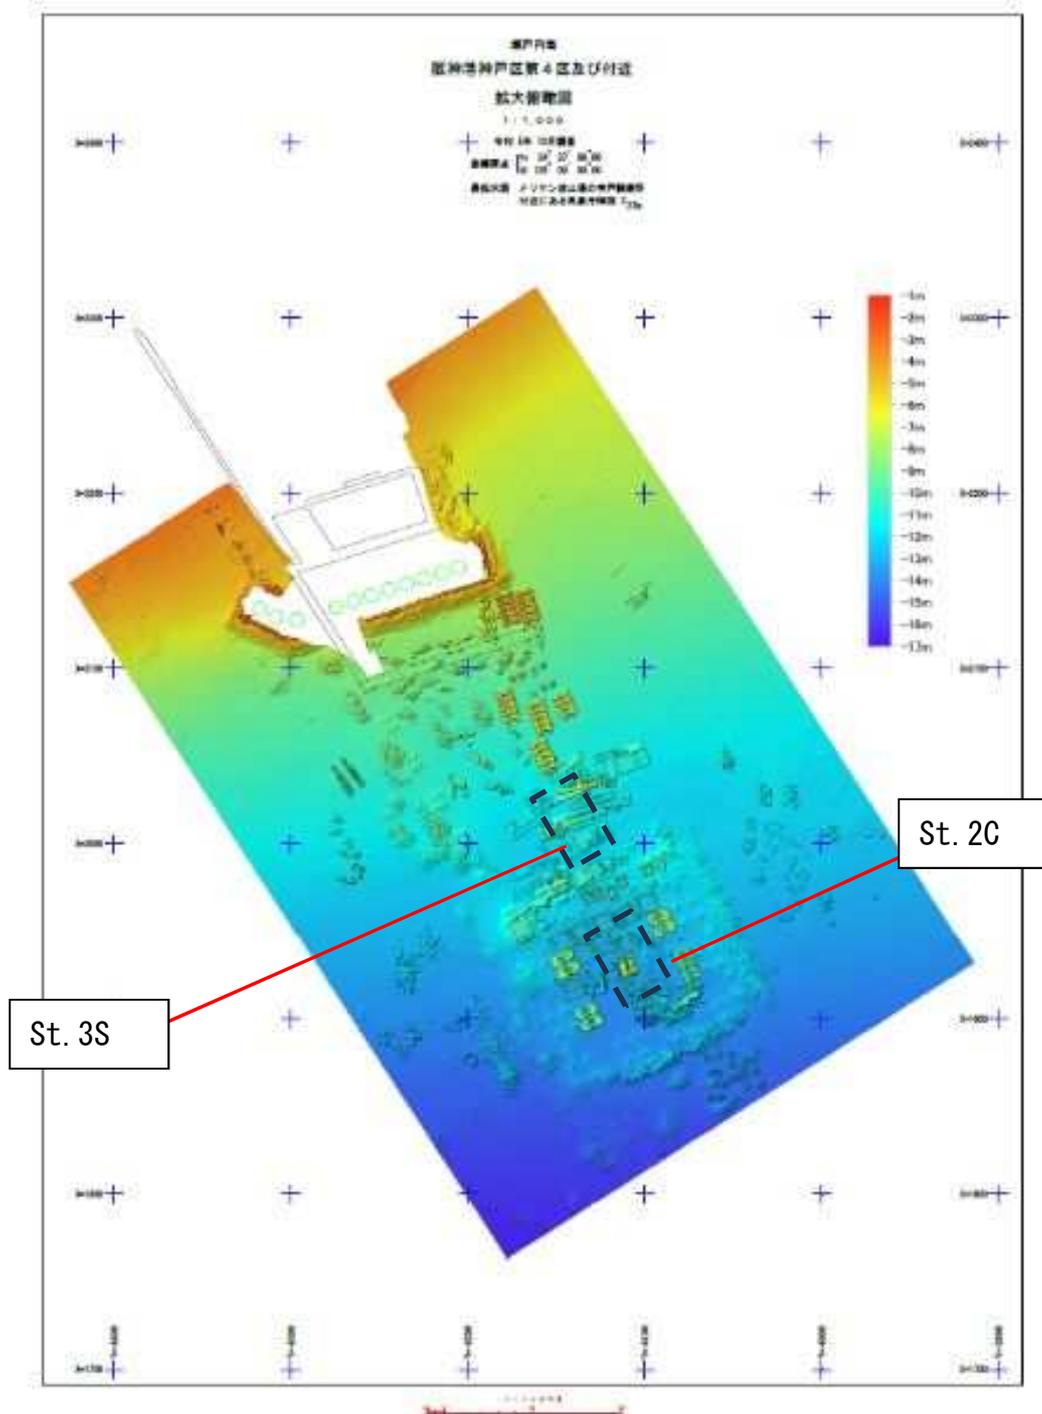
図 3 (1) St. 3S と St. 2C の魚礁配置の拡大俯瞰図

図 3(1)に当該海域における主な魚礁の配置俯瞰図を図 3(2)に令和 6 年度に新たに設置された魚礁の配置状況を示した。また、図 3(3)に潜水目視観察で得られた配置状況を示した。

St. 3S は全体的な魚礁の効果を見ると、浅い方ではエリアの東側に従来から存在する A 型魚礁が魚礁としてはシボリックで大きい。一方、沖側は全体的に平坦で、新たに設置された水深差 6m 程度積み上げられた骨材魚礁が、シボリックな存在となっている。令和 6 年度新設の St. 4E と 3W は比較的単純で高低差の小さい魚礁になっている。

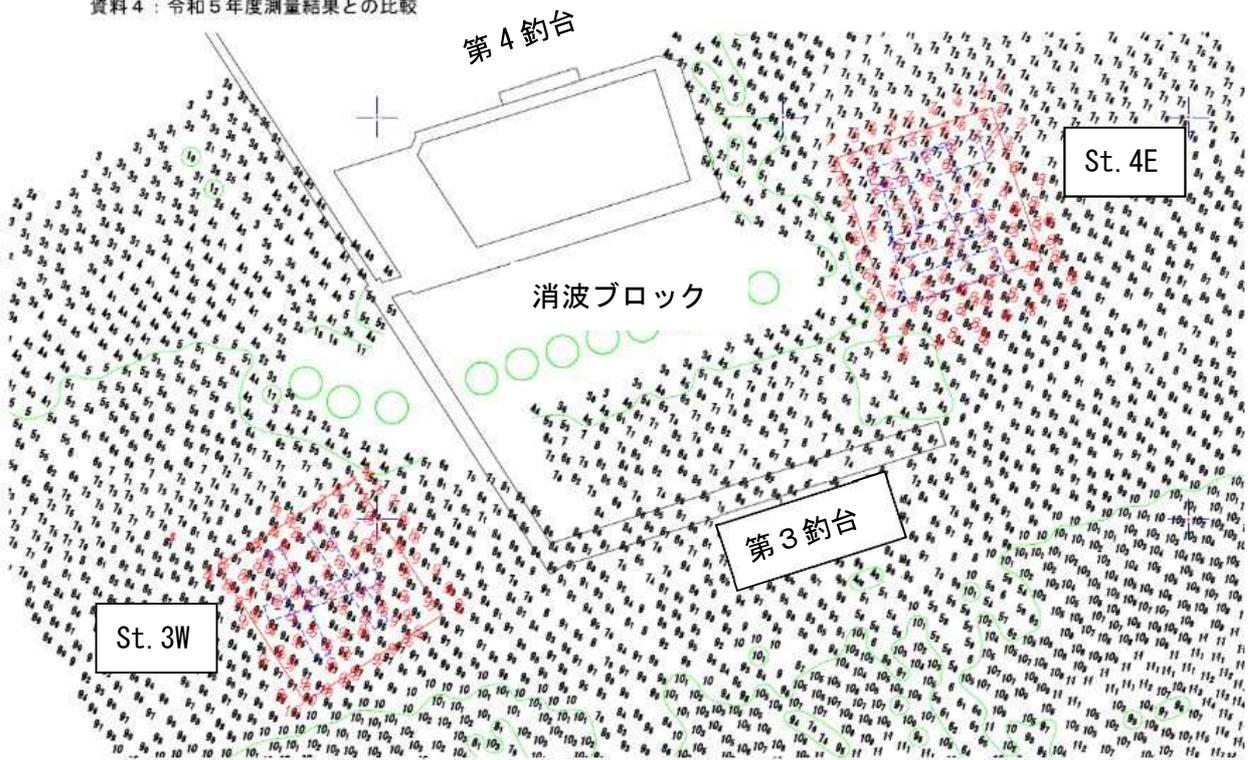
図3(2) 令和6年度に新たに設置された魚礁の配置状況

本年度から新たに、2か所に魚礁が追加された。第3釣台と第4釣台の間にある消波ブロック帯の東方には、両釣台の一部の鉄骨材を用いて井桁状に海底に組み置きされ、第3釣台の西側には第1釣台の一部の鉄骨材を用いて海底に組み置きされた。

一方、St. 4E と 3W は、天然の礫や転石が混じる砂地海底上に長い骨材を重ね置きした状態で、調査時の水深が6m～9mの範囲であった。

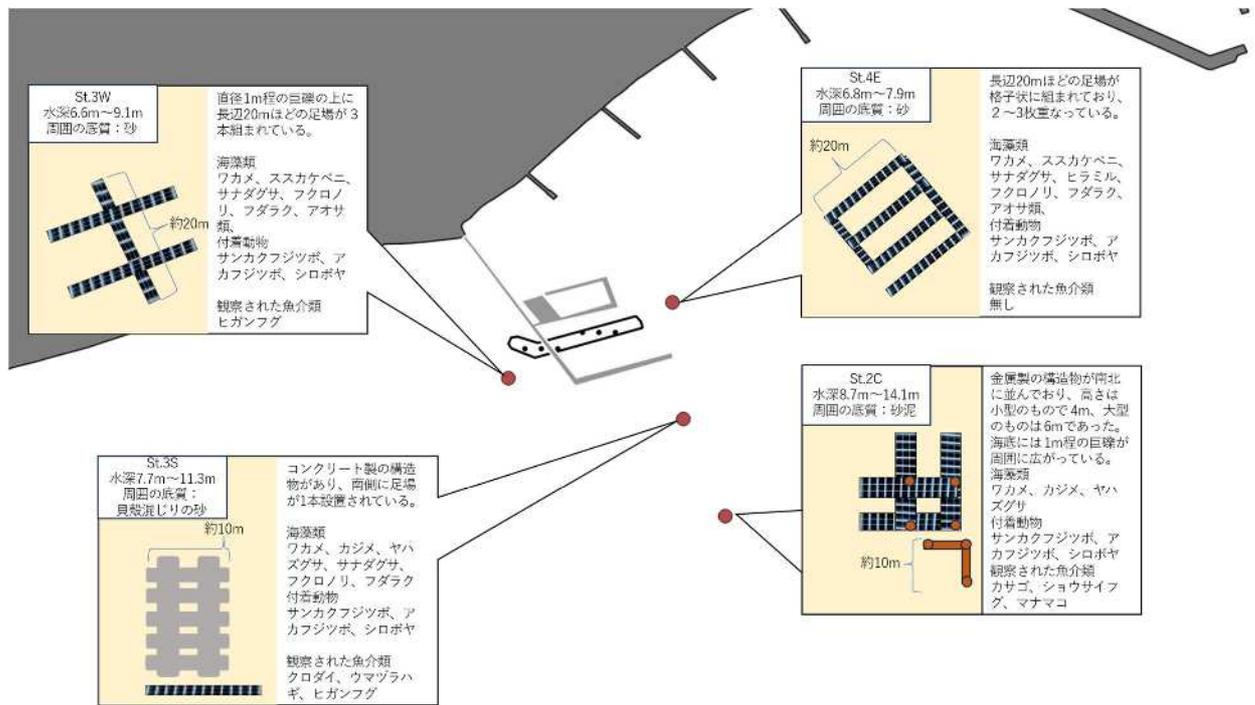
図3(3) 調査対象の全魚礁の配置状況等目視観察結果

調査地点の水深は、岸側の St. 3S は 11~12m、沖の St. 2C は 14~15m とともに 10m を越えている。海底はともに平坦で、カキ殻交じりの砂泥地で、沖側では礫が混じる状況であった。

以上、各魚礁とも顕著な埋没や傾斜は確認できなかった。

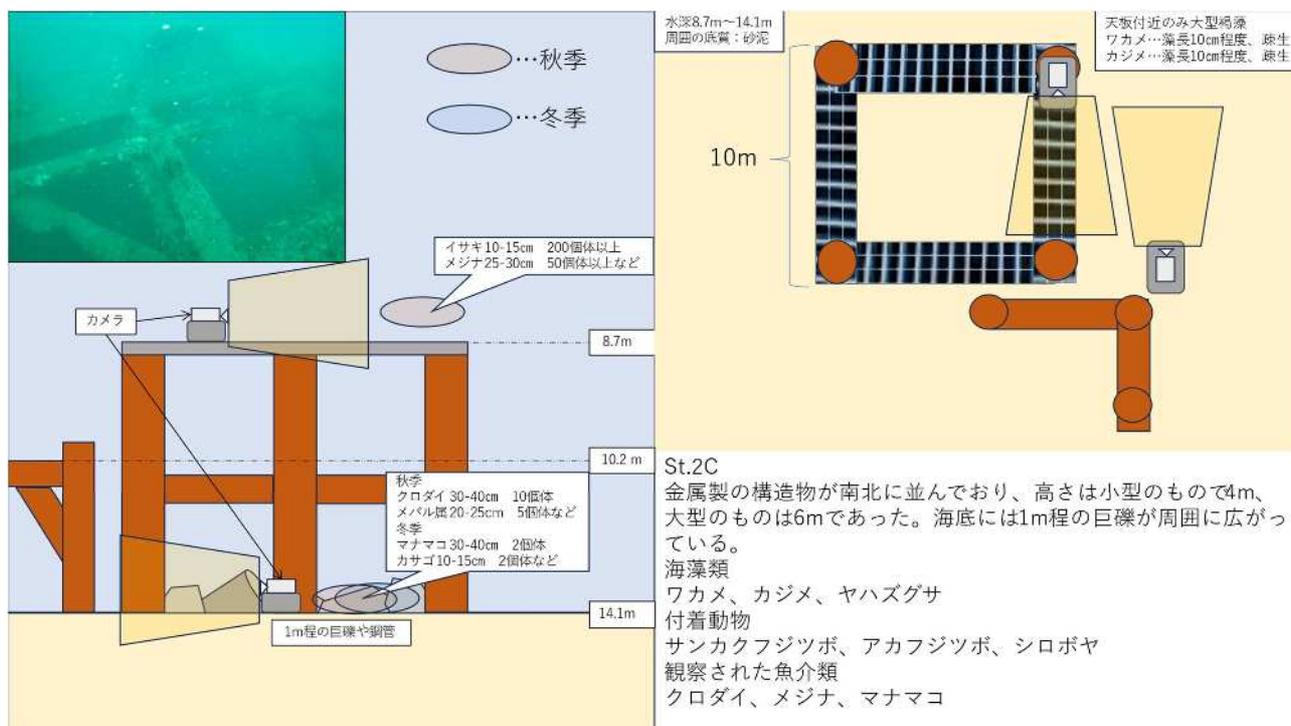
図4(1) St. 2Cにおける魚礁および周辺での魚類等の蛸集状況（右図上面観、左図側面観）

目視観察による St. 2C の蛸集の特徴は、秋に高い魚礁の周囲でイサキ幼魚の群泳がみられたことである。その海底付近では、クロダイやメバルなどが蛸集していた。一方、冬季には魚影はほとんど確認されなかった。

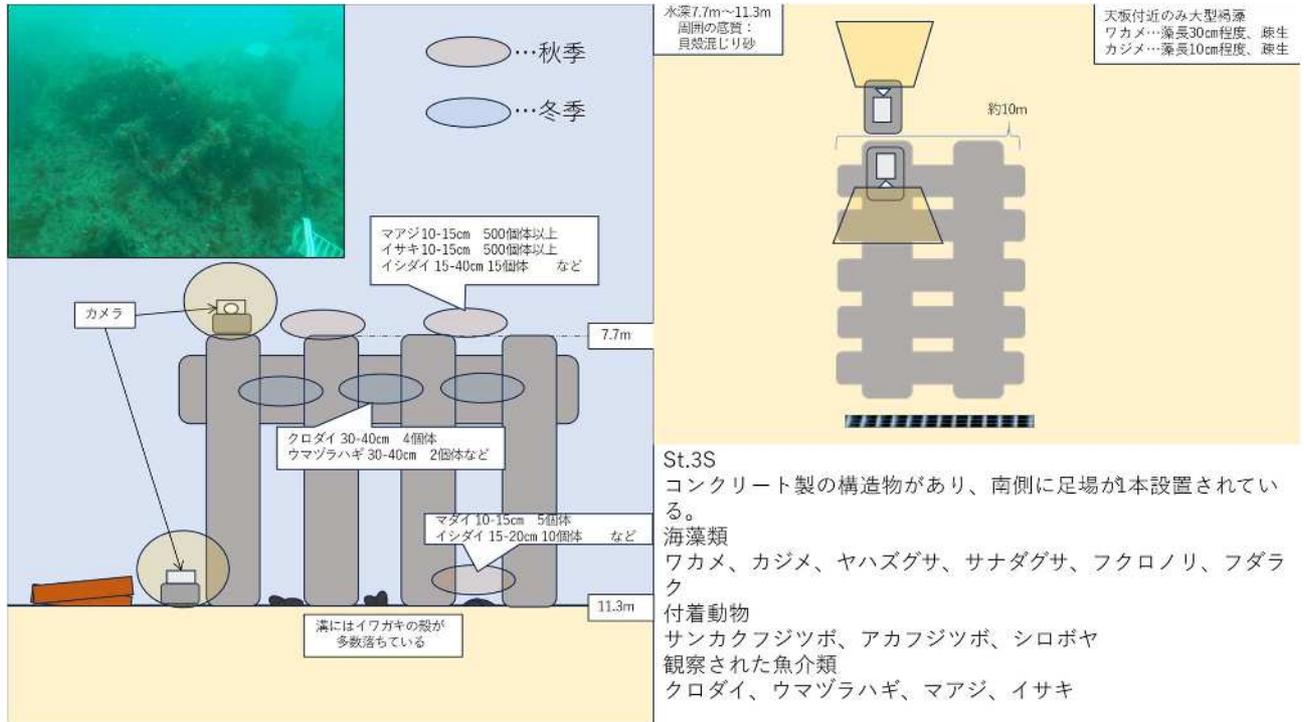
図 4 (2) St. 3S およびその周辺の魚礁配置状況とカメラの設置位置

ス状の鉄骨が置かれ、さらにその南に橋床板が積み重ねられていた。それらの海底からの高さに大きな差異は見られずとも1m程度と低いものであった。また、トラス状の鉄骨魚礁の構造上タイムラプスカメラを安定して固定することが困難で、かつ設置に必要なロープが鉄骨に絡まるなど問題があった。そのため、魚礁としての全体的な効果を重視し、それを代表するトラス状の鉄骨魚礁の北東方向に、従来から設置されている高さが4m程度あるA型魚礁を、タイムラプスカメラの設置場所とした。

ダイバーはトラス状の鉄骨魚礁の北側砂地に潜行し、その配置を確認した後、タイムラプスカメラをトラス魚礁の北側の砂泥上に設置した。次に、既設のA型魚礁の上面に設置した。

St. 3S の蛸集の特徴は、St. 2C と同様に、イサキ幼魚のほかにマアジの群泳がみられたことである。魚礁の上面から海底までの広い範囲に、クロダイ、ウマヅラハギおよびイシダイなどが蛸集していた。

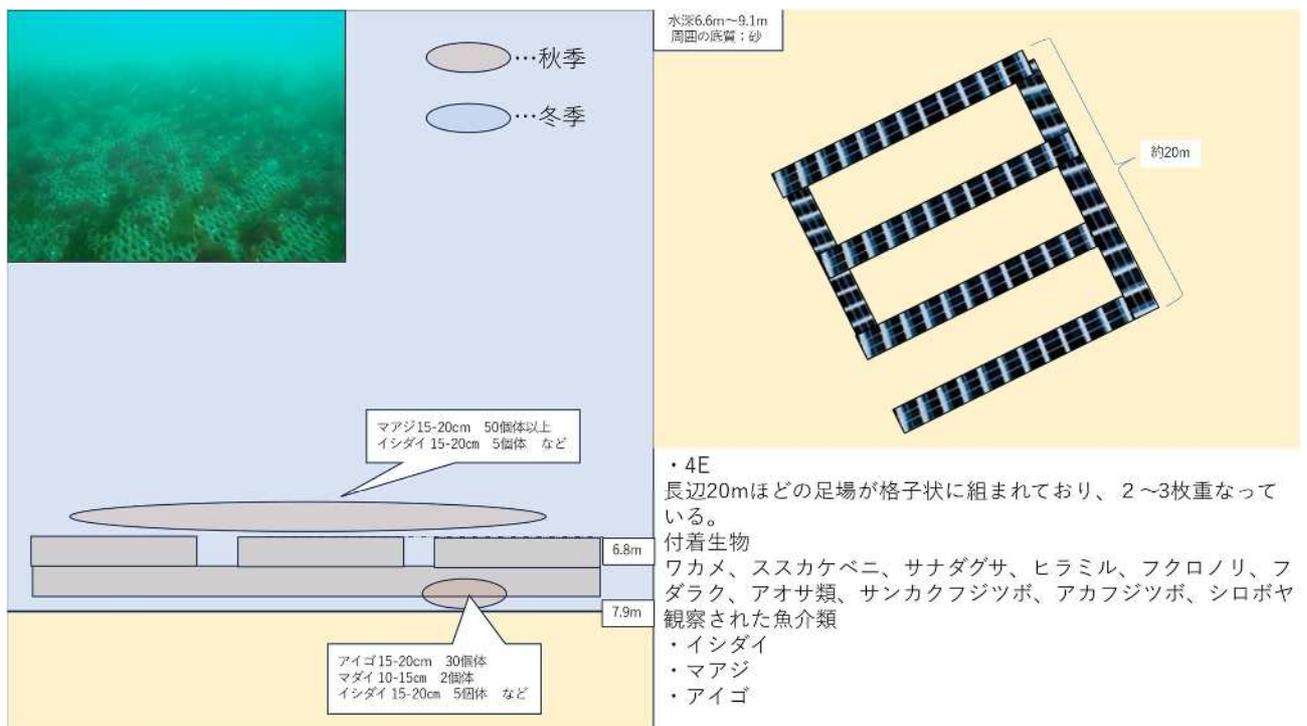
図 4 (3) St. 4E における魚礁および周辺での魚類等の蛸集状況（上図上面観、下図側面観）

一方、より浅いSt. 4EやSt. 3Wでも秋にマアジの群泳は確認された。秋にはそのほかにイシダイ、マダイ及びカワハギなどが蛸集したが、冬季はヒガンフグなど少数種が観察されたにすぎない。

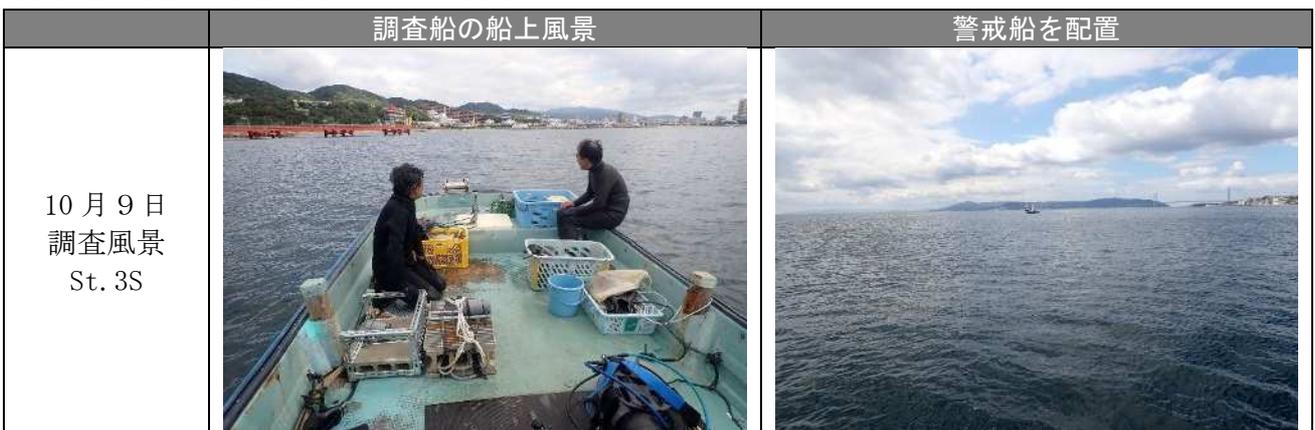
橋床板を重ねた魚礁、高さは低い（イシダイの幼魚が小さな群れで蛸集）	橋床板を重ねた魚礁、海底は砂泥底
10月9日 調査風景 St. 3S

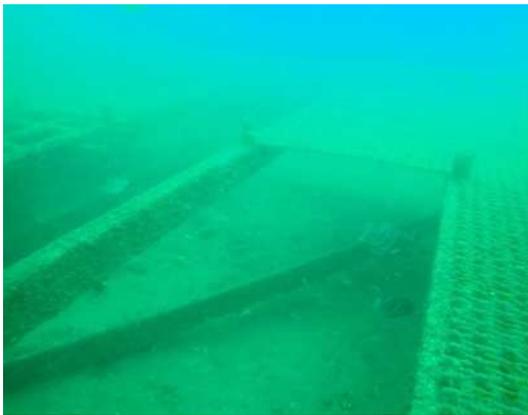
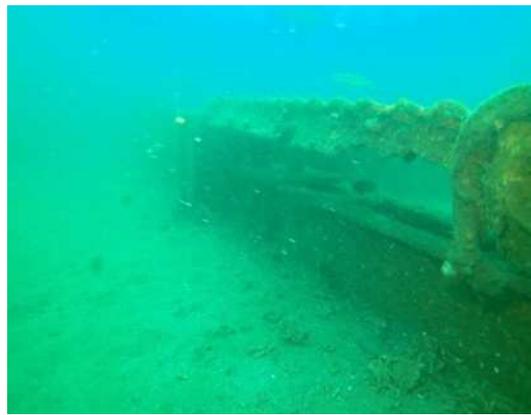
海底付近で調査時の水深は 13.4m	A 型魚礁、高さがありマアジが蛸集
10月9日 調査風景 St. 3S

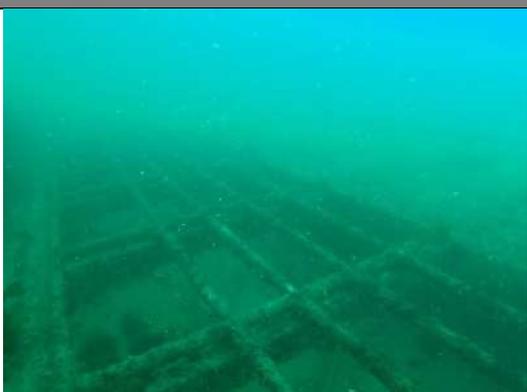
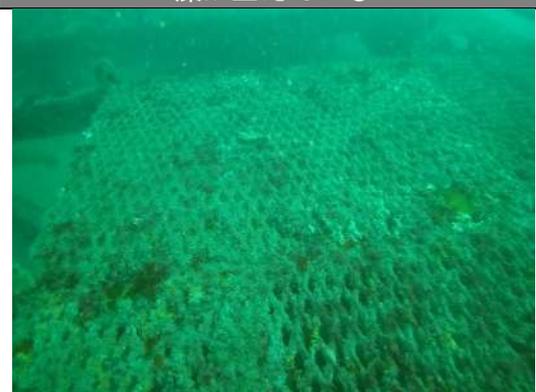
橋床板を重ねた魚礁、海藻が生える	タラップに使うっていたメッシュにも海 藻が生えている
<p>2月19日 調査風景 St. 3S</p>

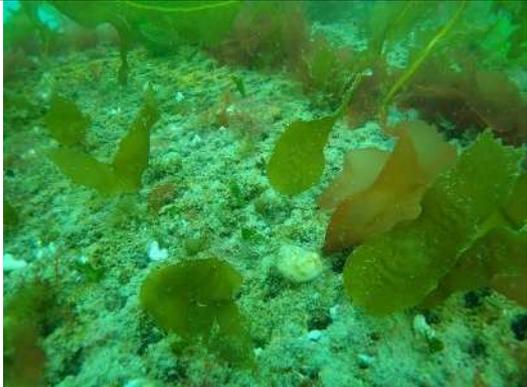
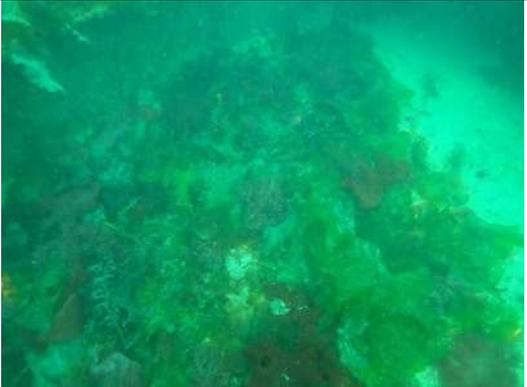
St. 3S (K-2) のA型魚礁上に、カジメとワカメの幼体が、被度階級で2~3程度で着生、葉長は20 cm未満	同左
2月19日 藻場調査

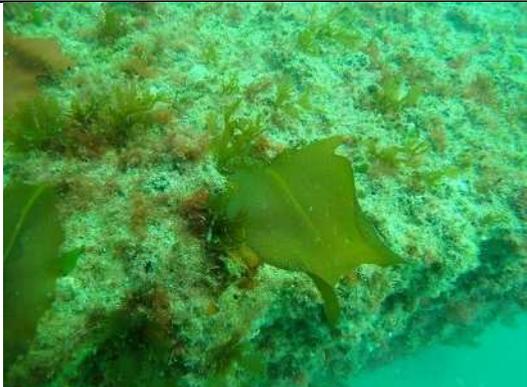
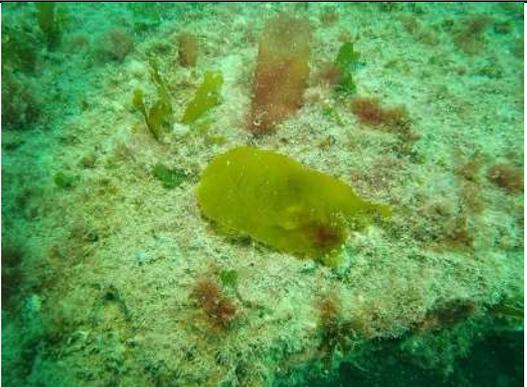
St. 2C (0-2) の魚礁上にも海藻は生えているが、大形海藻の成体はみられない。	同左、ホンダワラ類の発芽体と思われる小さな海藻（緑色）がみられた
2月19日 藻場調査

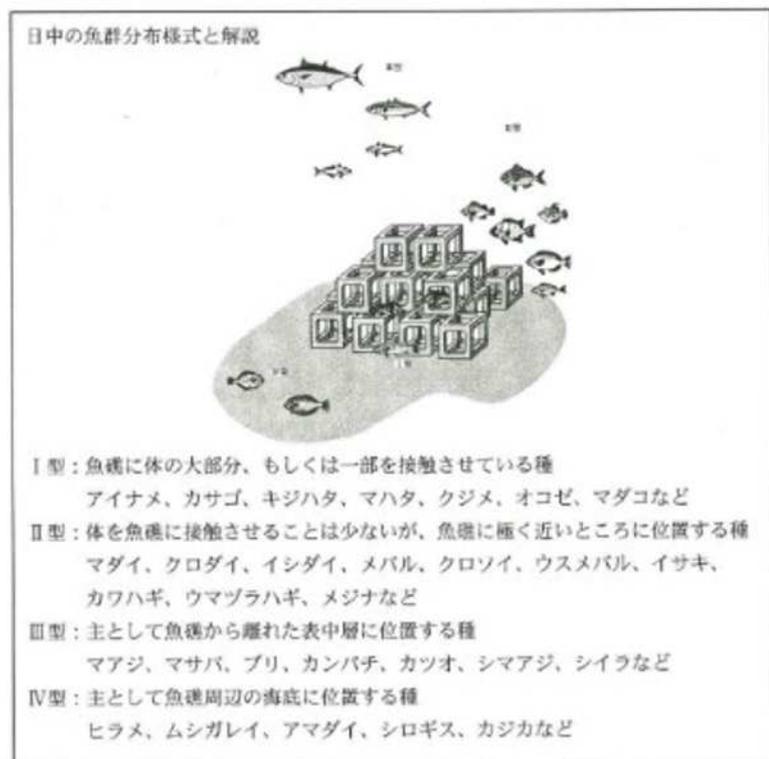
図 5 魚礁に対する魚類等の蛸集特性

次に表 10 に魚類の蛸集特性を整理した。タイムラプスカメラによる確認方法は、一昨年度から魚類の蛸集状況の把握に一定の成果が得られており、今後、その種の変遷とその変化を監視していくことで、魚礁設置効果に言及できると考えられる。魚礁に蛸集する魚介類は、現状では以下のように考えることができる。

I 型（魚礁に体の大部分もしくは一部を摂食させている種）は、カサゴやキジハタなど大きな変化はない、もしくは確認数が増えた。

II 型（体を魚礁に接触させることは少ないが、魚礁のごく近いところに位置する種）は、メジナやタイ類の確認数が増加したが、より魚礁近くを利用するメバル属やカワハギは確認数が減少した。

III 型（主として魚礁から離れた表中層に位置する種）は、マアジの群れ、それを捕食するブリやサワラが確認された。特にブリは、マアジの群れに進入する状況が撮影された。

IV 型（主として魚礁周辺の海底に位置する種）は、周辺の調査は行っていないが、その種に該当するヒラメやカレイ類が確認された。
