亜酸化銅増殖発熱現象の火災調査方法

神戸市民防災総合センター

研究担当 澤田 邦彦

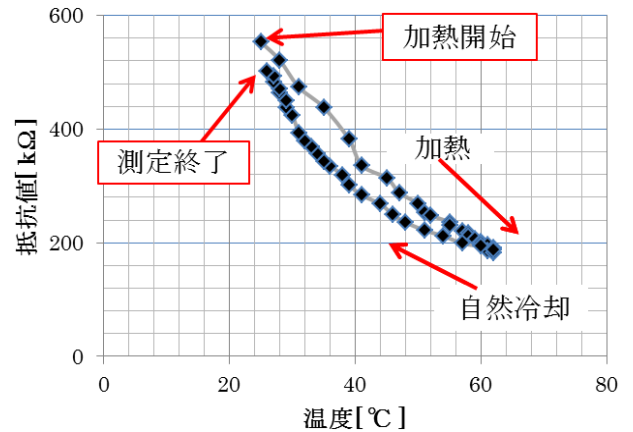
図1 温度による抵抗値の変化

図1 はプラグの差し刃に発生した亜酸化銅の抵抗値を測定した結果である。たった数十 $^{\circ}C$ の温度変化においても、顕著に抵抗値が負の温度依存性を示すことが分かる。

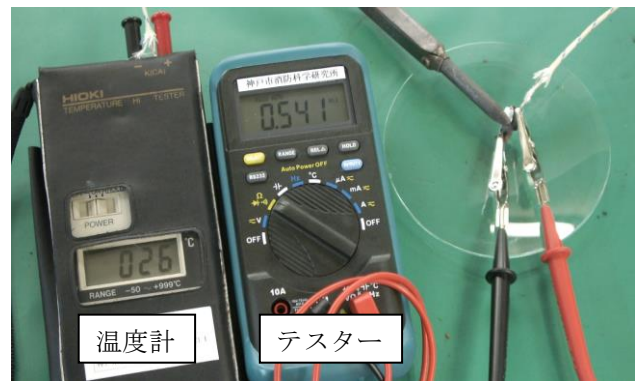
写真2 抵抗値の測定状況

測定方法については写真2のように、プラグの差し刃をワニグチクリップで挟み、距離1cmの抵抗値をテスターにより測定した。

火災発生後の試料は表面が腐食している場合が多く、テスターで抵抗値を測定する場合、押さえる手の力加減で抵抗値が変化してしまう。ゆえに、亜酸化銅の塊がワニグチクリップ等で固定をできる程の大きさを有していなければ、抵抗値が安定しないため測定が難しい。

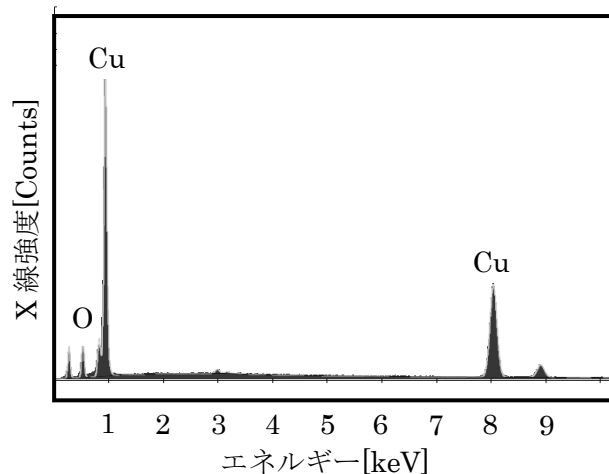
図2 X線分析装置の解析結果

電子顕微鏡により、写真3の白枠内を撮影したものを写真4に示す。試料中には銅以外の元素も多数含まれているため、銅以外の金属元素が少ない領域を意図的に選び、写真4の白枠内を分析領域に設定し、X線分析装置により分析を行った結果を図2に示す。図2の縦軸はX線強度で、最も高いスペクトルの高さは11255 Countsである。

X線分析装置付電子顕微鏡を用いて、写真3の温度ヒューズを調べると、黒色を呈しているところの大部分は銅の酸化物であることが分かる。また、その他では鉄などが多く含まれている箇所もあり、周囲のステンレス材も溶融している。
