# 神戸市指定名勝「旧乾家庭園」保存管理計画書

平成25年3月

神戸市 市民参画推進局 文化交流部

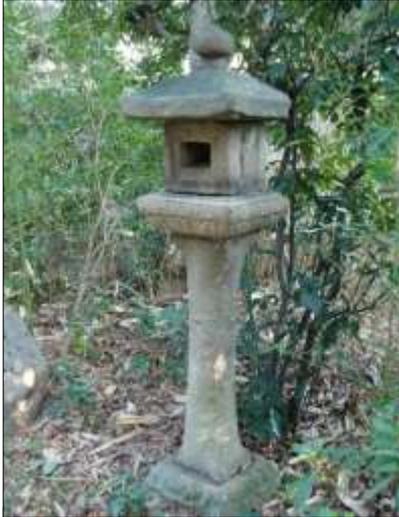
No.前-1

名称 寄せ燈籠

規格 1m80cm(6尺)

・前庭正門北側脇に配置、室町時代(奈良地方)の中台、基礎に古基壇を流用、竿を補充するも不調和。火袋に仏像を刻み出し、茶人好みの寄せ燈籠

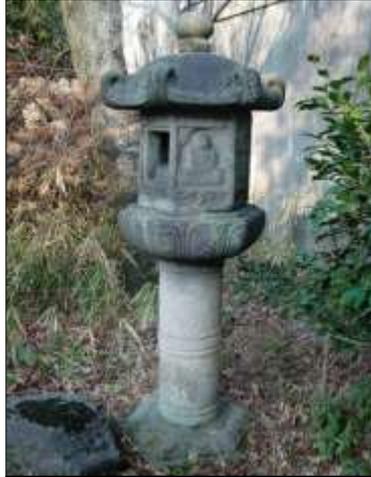
No.前-2

名称 元興寺型石燈籠

規格 2m10cm(7尺)

・前庭東側植樹帯壁泉近くに配置、材質は花崗岩(御影石)、火袋に仏像の彫り込み、本歌は奈良市元興寺に有り

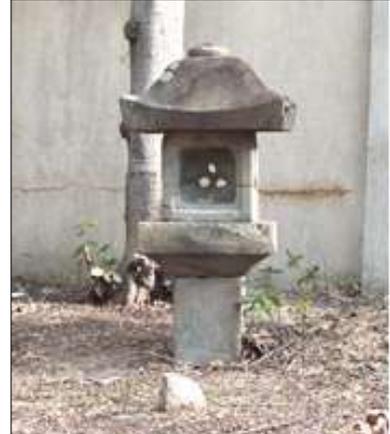
No.前-3

名称 生け込み型石燈籠

規格 90cm(3尺)

・前庭東側植樹帯の北端に配置、材質は砂岩、火袋に割れあり

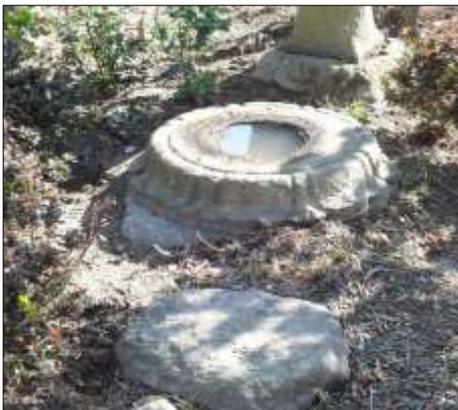
No.前-4

名称 手水鉢

規格 直径 60cm

・前庭正門北側脇の寄せ燈籠の前に配置、材質は花崗岩(御影石)、石燈籠の基礎利用の手水鉢であるが水穴の掘り方が雑

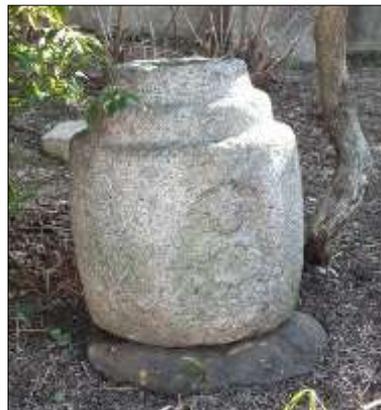
No.前-5

名称 手水鉢

規格 直径 60cm

・前庭東側植樹帯に配置、南北朝時代の宝塔の塔身を利用、正面に阿弥陀像の彫り込み、水穴は機械掘り

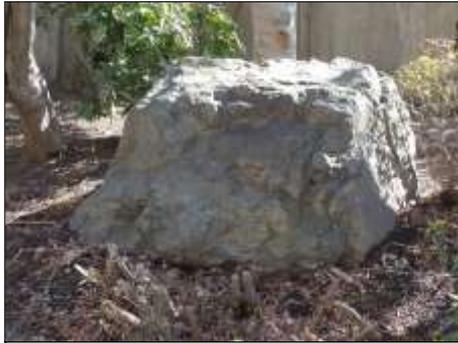
No.前-6  
 名称 景石-2  
 規格 高さ 90cm, 幅 1m90cm×2m  
 ・前庭東側植樹帯に配置

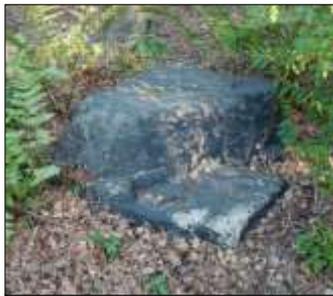
No.前-7  
 名称 景石-3  
 規格 高さ 45cm,  
 幅 1m50cm×1m10cm  
 ・前庭東側植樹帯に配置

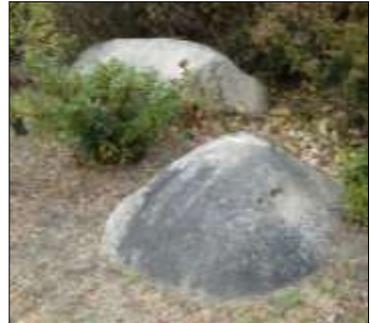
N0.前-8  
 名称 景石-4  
 規格 高さ 30cm,  
 幅 1m×1m30cm  
 ・主屋玄関の北側に配置

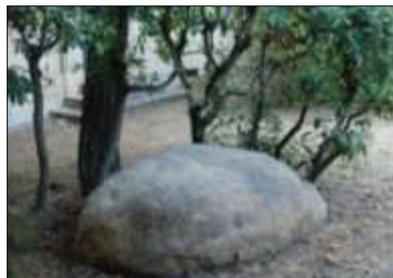
No.前-9  
 名称 景石-5  
 規格 高さ 40cm,幅 2m×1m

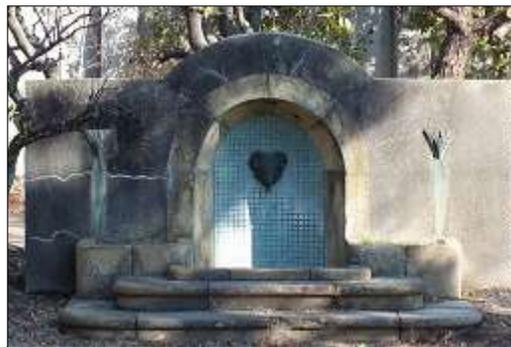
吐水口 羊頭

No.前-10  
 名称 壁泉  
 分類 装飾用壁泉  
 規格 高さ 1m60cm, 幅 3m12cm×2m  
 ・主屋玄関の北側に配置、胸壁はアーチ状に化粧石張り(竜山石)、中央部凹部モザイクタイル張り(コバルト青、一辺3cm)、その他モルタル仕上げ塗、後ろから上水道による配管給水、吐水口は羊頭(ブロンズ製)フィギュア、モルタル壁面左右両側三角葡萄模様飾り(ブロンズ製)

石燈籠、壁泉を始めとする構造物については経年劣化が想定されるため、専門家による定期的な点検と適宜の修復が必要である。

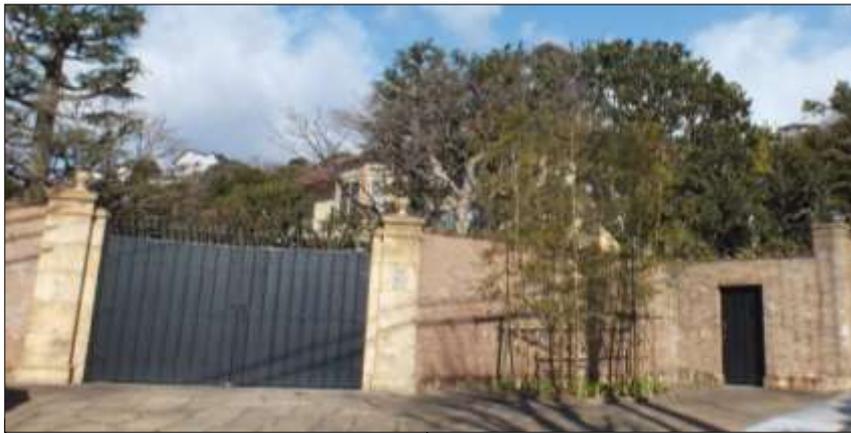
No.前-1 1  
 名称 正門・門柱一対  
 分類 両開き門扉  
 規格 高さ 2m70cm(門柱)  
 幅 78cm×55cm(門柱)  
 ・門柱は竜山石、扉は木製、主屋(洋館)の外装に合わせた作り

No.前-1 2  
 名称 潜り戸  
 分類 通用門  
 規格 高さ 1m80cm、幅 85cm  
 ・門に向かって右側に位置する  
 ・潜り戸周囲壁面の塀は素焼きタイル張り、頂部に赤色洋風瓦、

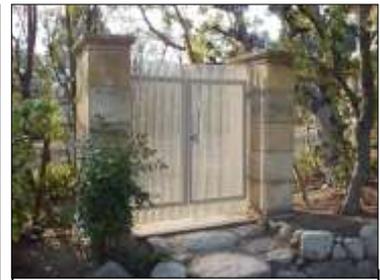
No.前-1 3  
 名称 中門・門柱一対  
 分類 庭門  
 規格 高さ 2m20cm(門柱)  
 幅 76cm×37cm(門柱)  
 ・門柱は竜山石、主屋(洋館)の外装に合わせた作り

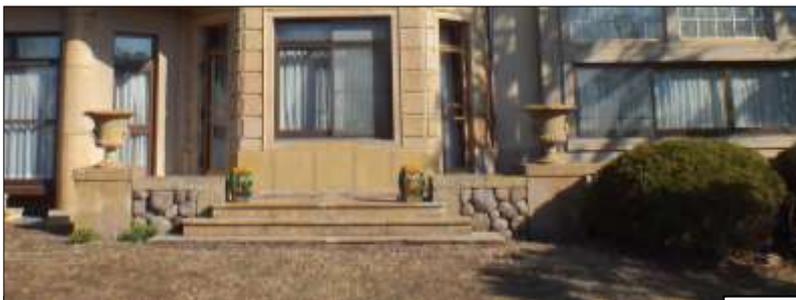
No.洋-1  
 名称 テラス  
 分類 石張テラス  
 ・主屋(洋館)南側建屋に付随し、様式庭園に接す、主屋の外装に合わせた作り、階段(竜山石)3段

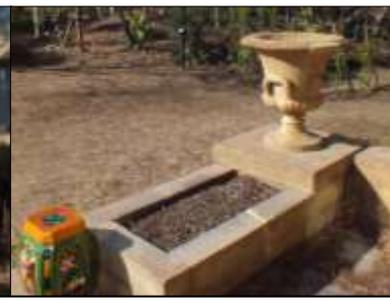
No.洋-2  
 名称 植え鉢  
 分類 飾り壺  
 規格 高さ 69cm、直径 70cm  
 ・主屋(洋館)南側建屋に付随し、洋式庭園に接す、材質は竜山石、2基(左右に1対)

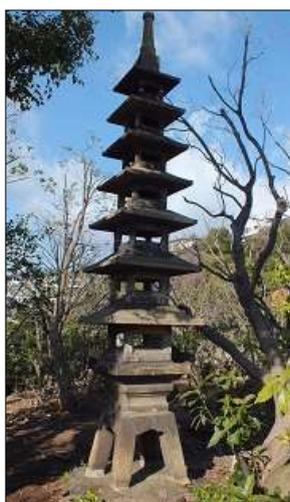
No.和-1

名称 塔燈籠  
分類 七重塔燈籠  
規格 高さ 4m65cm  
・和式庭園南、滝石組みの南側に配置

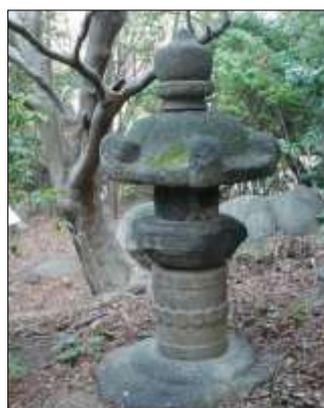
No.和-2

名称 寄せ燈籠  
分類 寄せ燈籠  
規格 高さ 1m80cm (6尺)  
・和式庭園南、滝石組みの南側に配置、材質は御影石(花崗岩)、異なる六角型石燈籠の組み合わせ

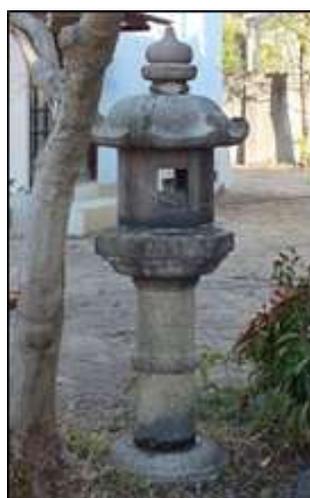
No.和-3

名称 春日型石燈籠  
分類 六角型石燈籠  
規格 高さ 1m80cm (6尺)  
・和式庭園東北、自然石井戸の北側に配置、材質は御影石(花崗岩)

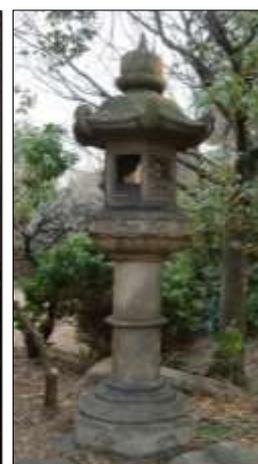
No.和-4

名称 奥の院型石燈籠  
分類 六角型石燈籠  
規格 2m70cm (9尺)  
・和式庭園北東、主屋(洋館)近くに配置、材質は御影石(花崗岩)

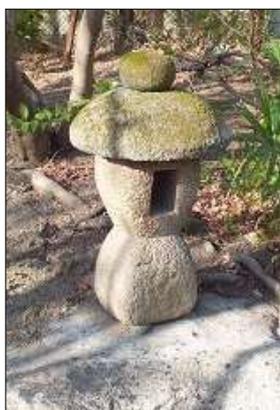
No.和-5

名称 置燈籠  
分類 創作置燈籠  
規格 90cm(3尺)  
・和式庭園南西端近く、流れ護岸上に配置、材質は御影石(花崗岩)

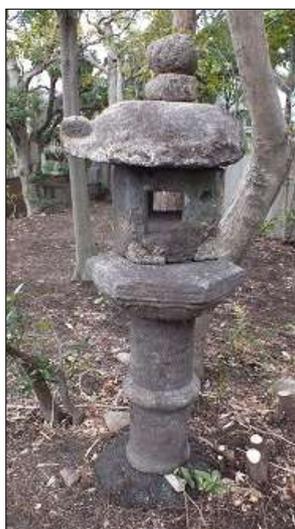
No.和-6

名称 六角型石燈籠  
分類 六角型石燈籠  
規格 1m50cm(5尺)  
・和式庭園北西端近く、笠の葺手に欠損有り

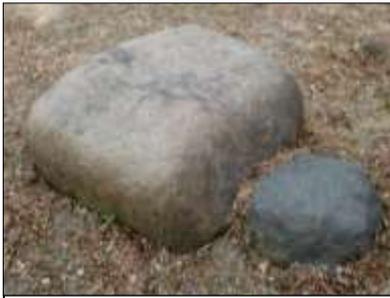
No.和-9

名称 沓脱石-2

幅 50cm×45cm

・和館跡南に配置、材質は鞍馬石(花崗閃緑岩)

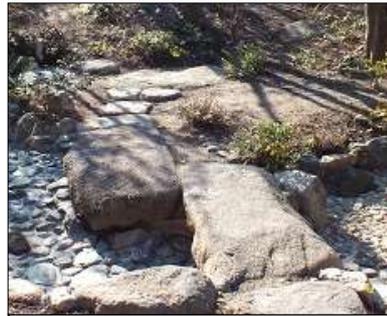
No.和-10

名称 石橋

・和式庭園南西の流れに配置、材質は御影石(花崗岩)

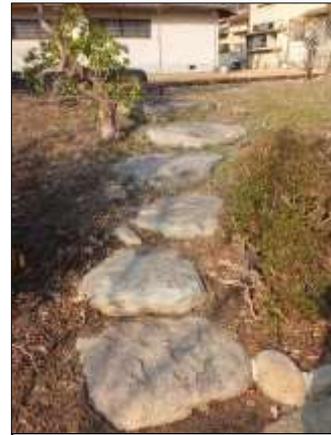
No.和-11

名称 飛石-1(自然石)

～流れ)

・材質は御影石(花崗岩)

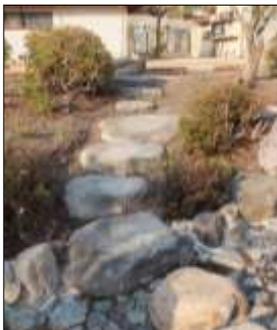
No.和-12

名称 飛石-2

～流れ)

・材質は御影石(花崗岩)

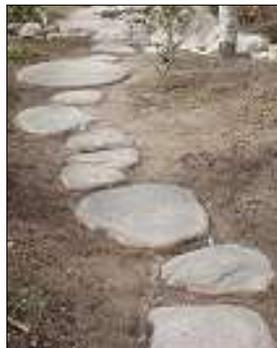
No.和-13

名称 飛石-3

～伽藍石)

・材質は御影石(花崗岩)

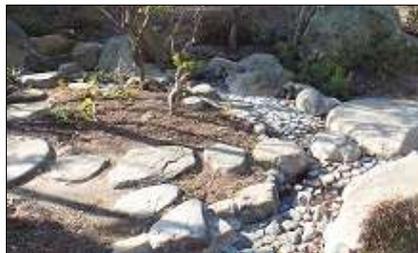
No.和-14

名称 飛石-4(自然石)

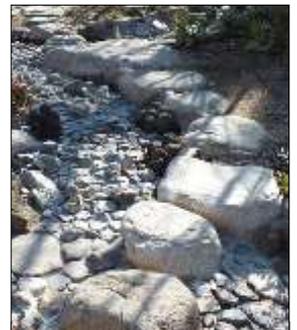
No.和-15

名称 飛石-5

分類 飛石

規格 7枚(流れ沿い)

・沢飛石を兼ねる、材質は御影石(花崗岩)

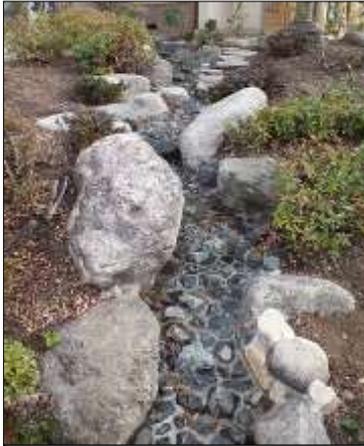
No.和-16

名称 流れ-1

分類 流水観賞式庭園

・自然石井戸より合流部、底部は貴船石(花崗岩)敷

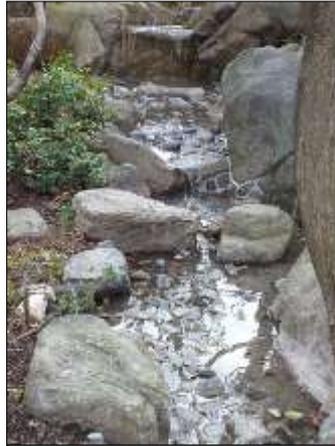
No.和-17

名称 流れ-2

分類 流水観賞式庭園

・滝より合流部、底部は貴船石(花崗岩)敷

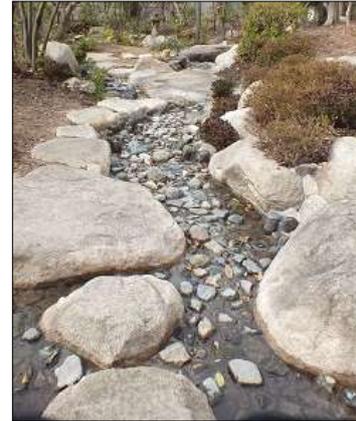
No.和-18

名称 流れ-3

分類 流水観賞式庭園

・合流部から石橋、底部は貴船石(花崗岩)敷

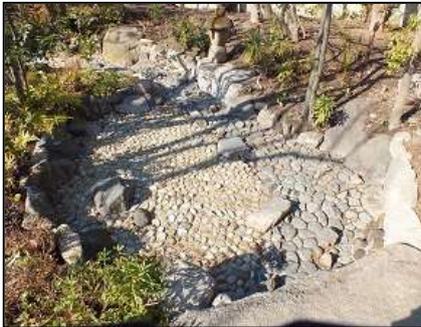
No.和-19

名称 流れ-4

分類 流水観賞式庭園

・石橋から排水桝、底部は貴船石(花崗岩)敷

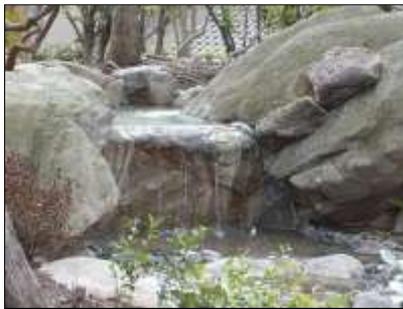
No.和-20

名称 滝石組

分類 落水の滝

・水溜めより落水、土管配管及び上水により給水

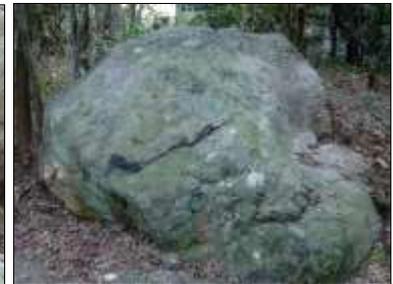
No.和-21

名称 景石-1

分類 自然石

・流れ南側に配置、材質は御影石(花崗岩)

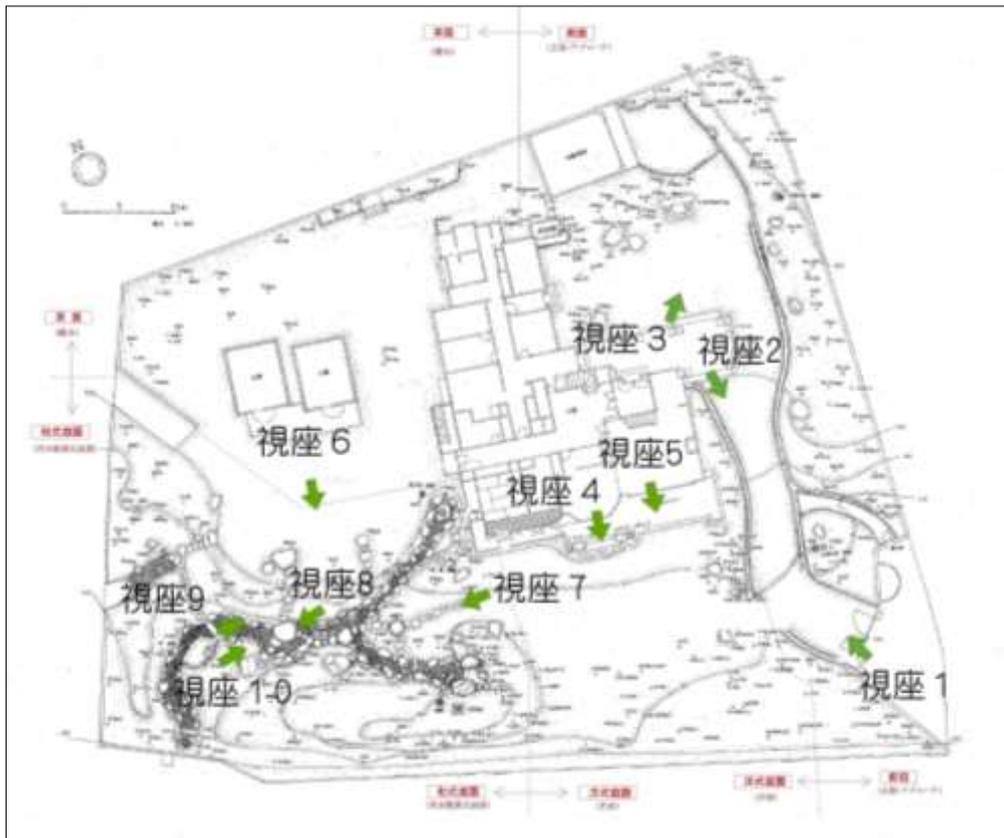
### <視座の位置>

視座 1：正門から玄関を望む。右の樹木、左の主屋（洋館）の直線が見通し効果を生み、落ち着いた雰囲気醸し出し、玄関へ誘導している。

視座 2：玄関の柱と屋根が額縁を形成している。視座 1 からの景色を反対側から振り返り眺めることで修景効果を高めている。

視座 3：玄関から北側を望む。玄関の構造物と装飾壁泉がバランスよく配置され、華やかであるが落ち着きのある場となっている。樹木の向こうに白鶴美術館と六甲山が遠望できる。

視座 4：主屋（洋館）1 階食堂を出て飾り壺（フラワーポット）のあるテラスからの眺望。前方に芝庭が広がり、その向こうに樹木が展開する。色彩豊かで明るい開放感のある場となっている。

視座 5：主屋（洋館）3 階からの眺望。眼下に芝庭が広がり植栽された緑が広がる。その前方には市街地、そのはるか向こうに空と海が展開する。

視座6：かつての和館から和式庭園全景を眺める。左方の築山（深山）から水が流れ出し、溪流となり、ゆったりと流れ、やがて右方の大海にそそぐ、壮大な風景のイメージが展開する。植栽された樹木が季節の移ろいを感じさせ、穏やかに寛ぐ場となっている。

視座7：芝庭近くから飛石沿いに和式庭園を望む。要所に配された石塔や石燈籠、景石などと両脇の多様な樹木が雰囲気を高めている。これからの散策の期待を高める場となっている。

視座8：流れ合流点付近から下流側を望む。流れと飛石の組み合わせが視線を下流へと導く。多様な庭園の樹木に囲まれ、くつろぎの絶好の場となっている。

視座9：石橋手前から下流を望む。流れ護岸の石組みと背景の樹木がゆったりとした雰囲気を演出している。

視座10：石橋付近から上流を望む。流れと連続する飛石、その向こうに湧水する自然石井戸と滝が見える。それらのまわりを包み込む多彩な樹木が振り返りの効果を高めている。

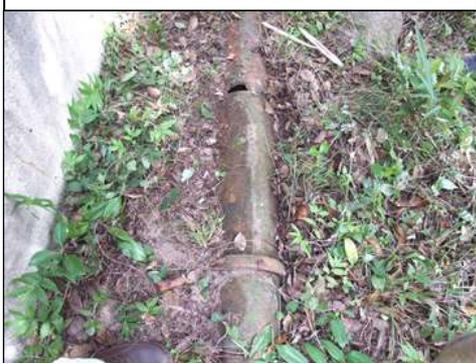
東側塀沿い土管配管露出部

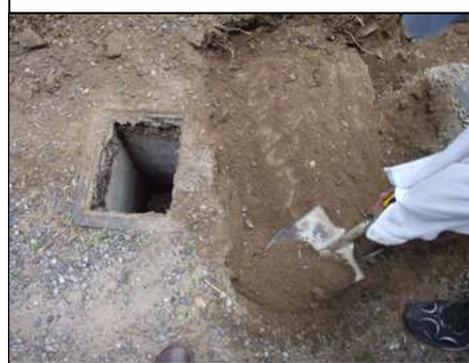
5 会所(3)と小会所

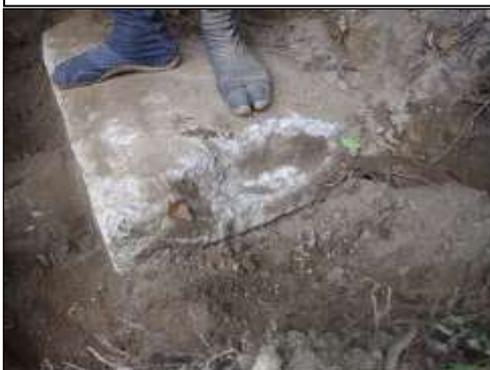
土管（芝生東端）モルタル巻立て

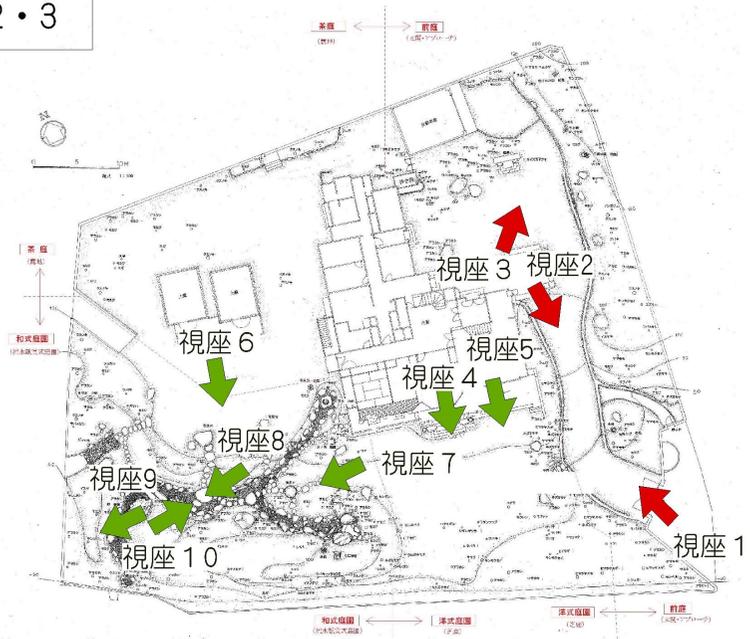
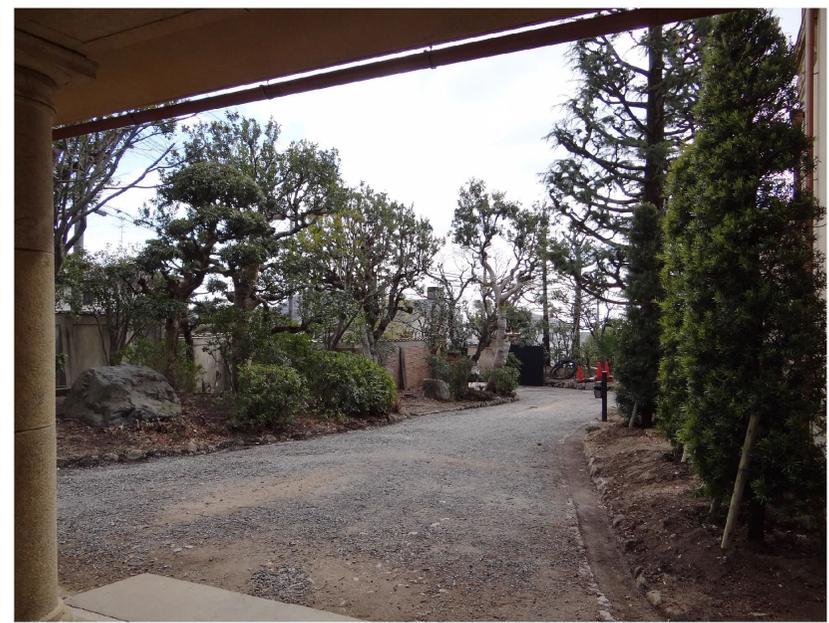
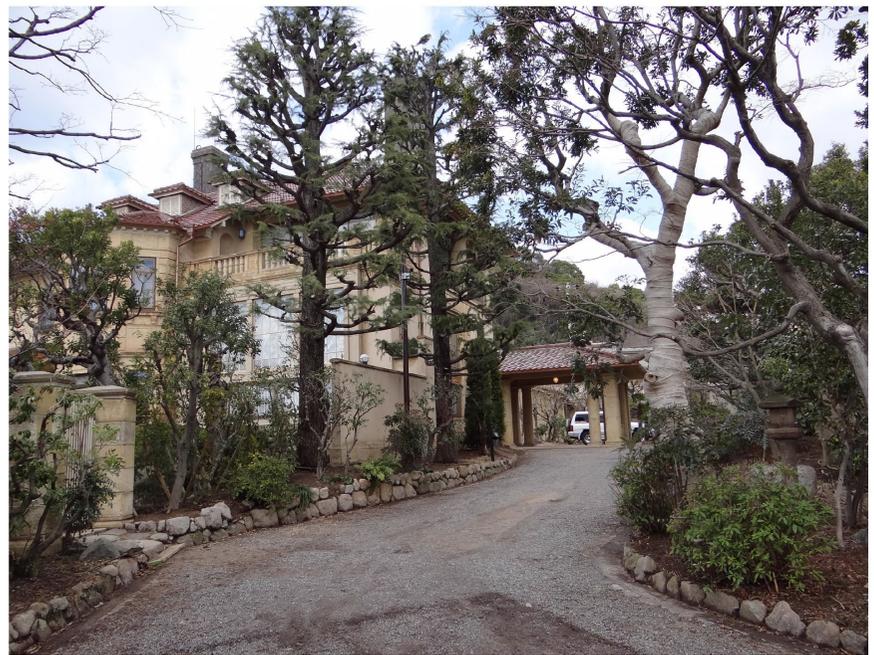
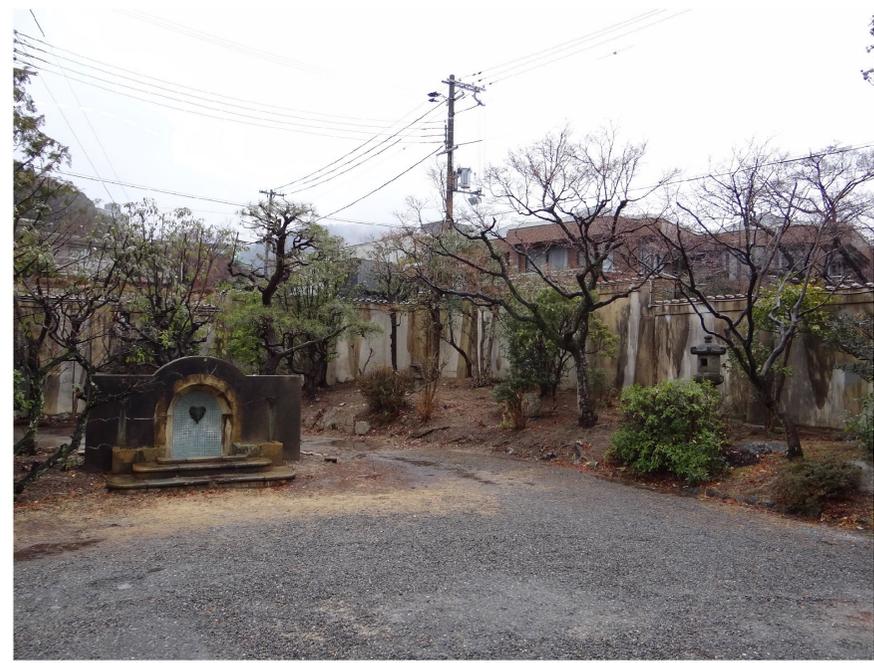
視座1・2・3

視座2・3：良好な樹冠ラインの維持  
 視座1・2・3：強剪定後の樹木育成管理による緑量のコントロール  
 視座1・2：見通しラインの確保と維持の為の適切な管理  
 視座3：額縁効果を高める植栽管理

視座1・2：樹冠の良好な高さの維持。東側壁沿いの中低木については見通し線の確認と構造物とのバランスの維持などの樹木管理が欠かせない。

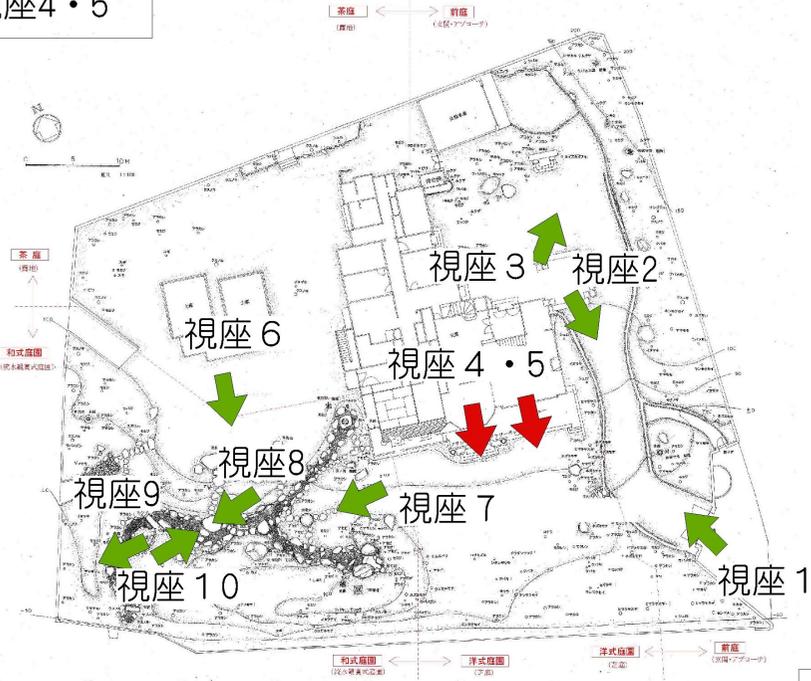
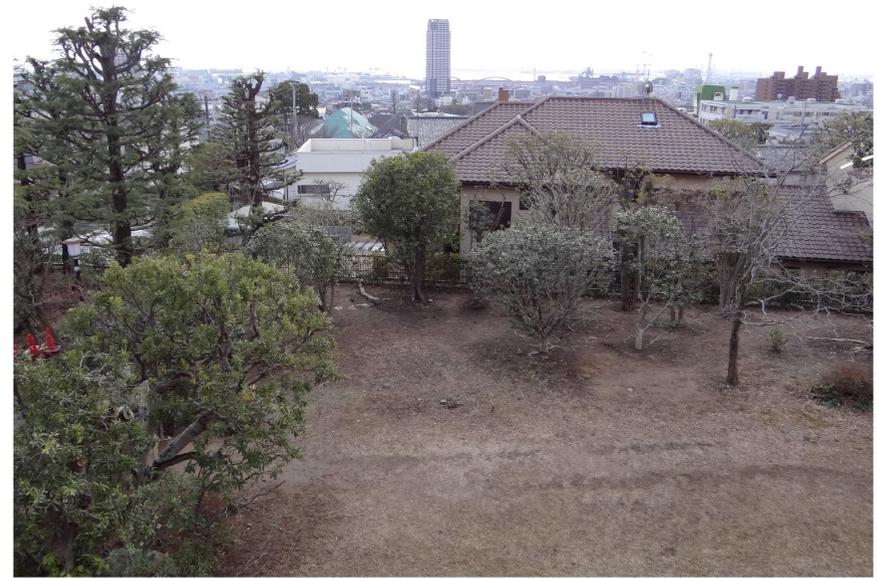
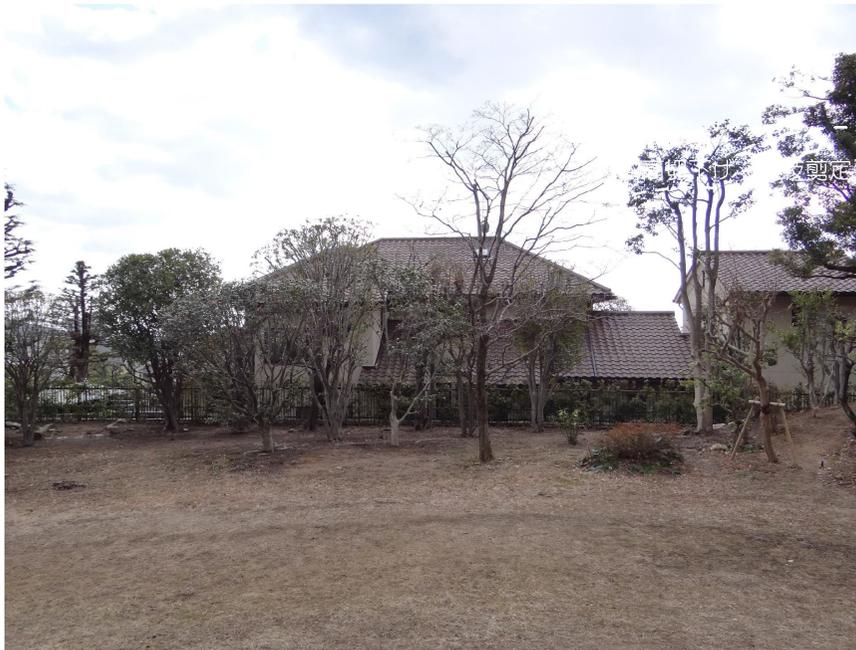
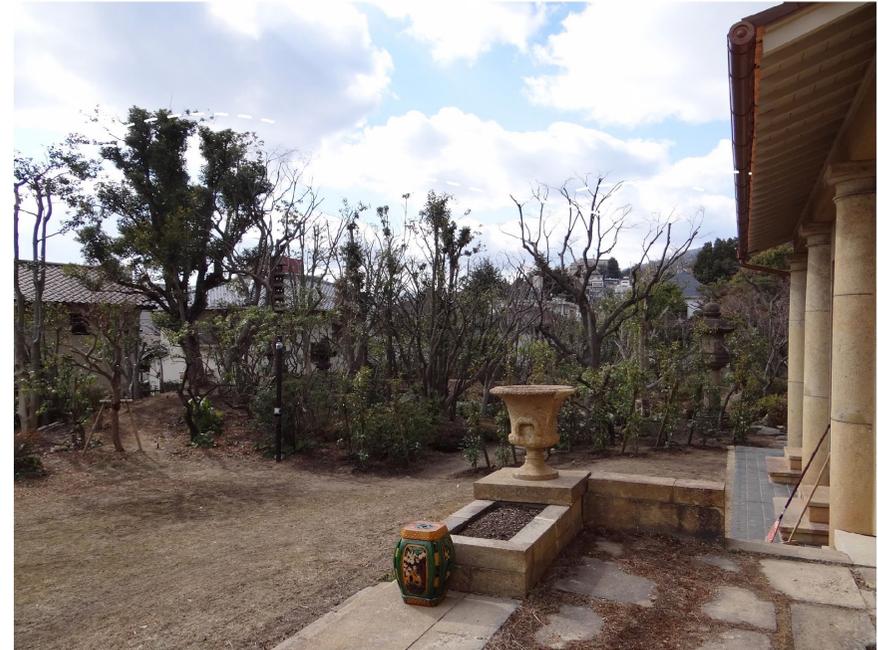
視座4・5

視座4・5：良好な樹冠ラインの維持  
 視座4・5：開放感のある空間の確保  
 視座4：芝生や花木の適切な維持管理

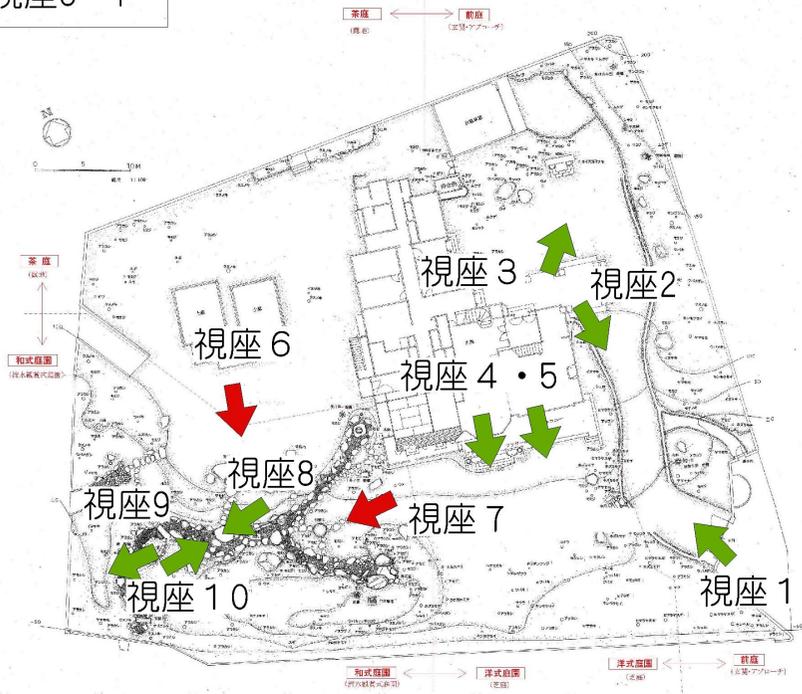
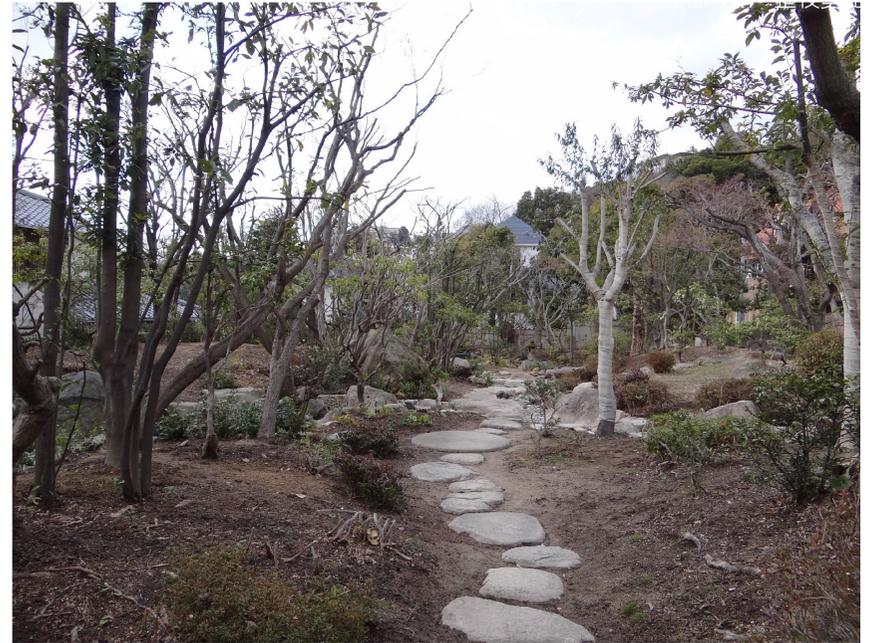
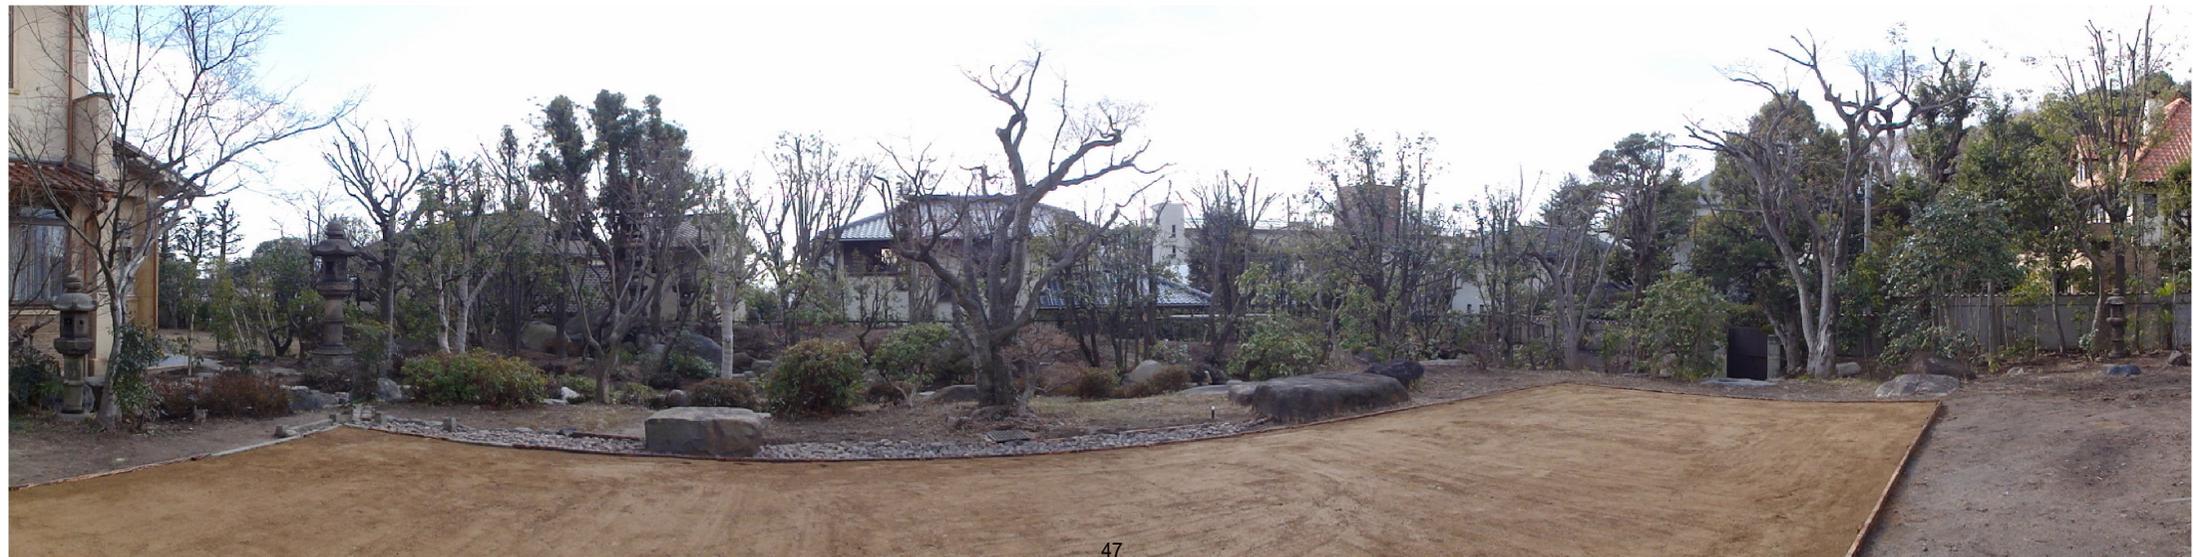
視座6・7

視座6・7：良好な樹冠ラインの維持  
 視座6：手前の樹木が後方の視界を妨げない維持管理の継続  
 視座7：見通しラインの確保と維持の為の適切な管理

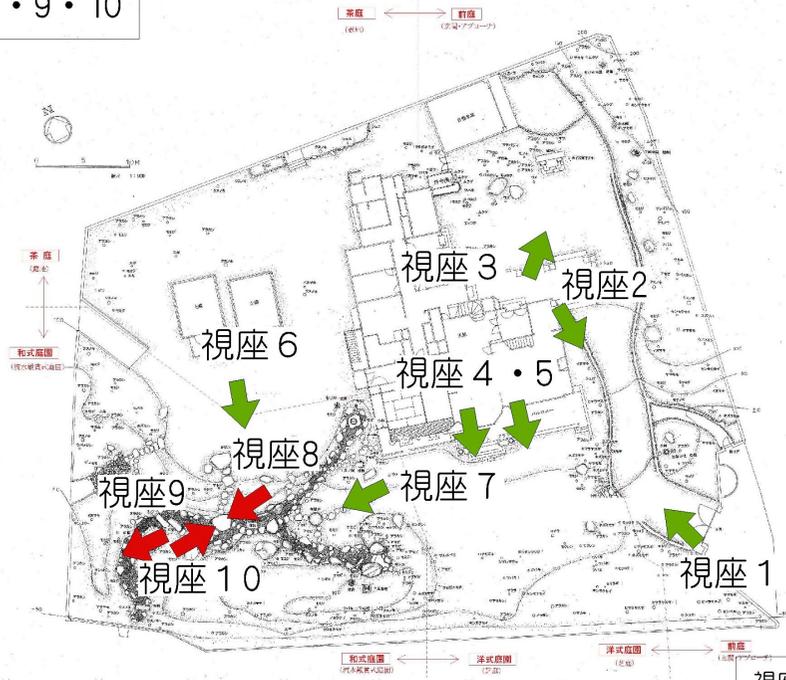
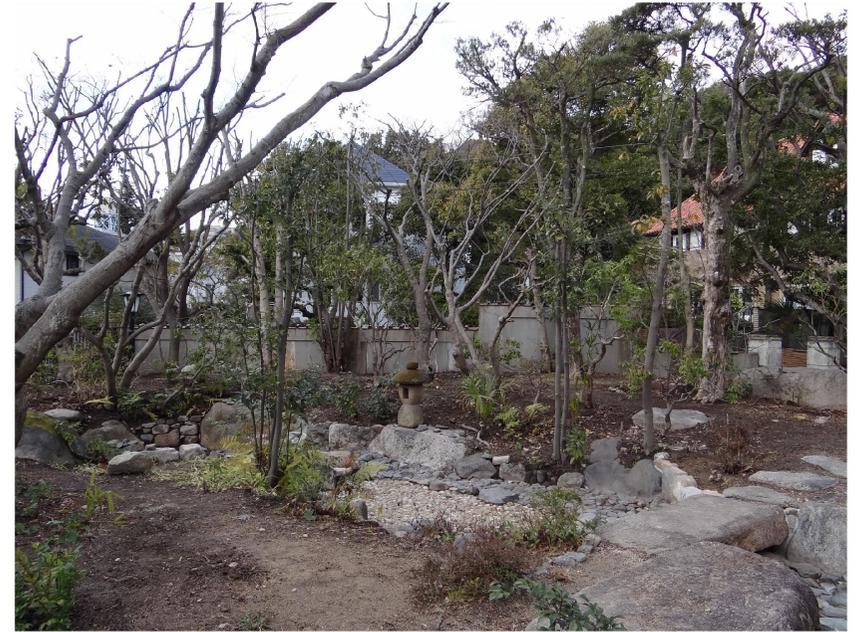
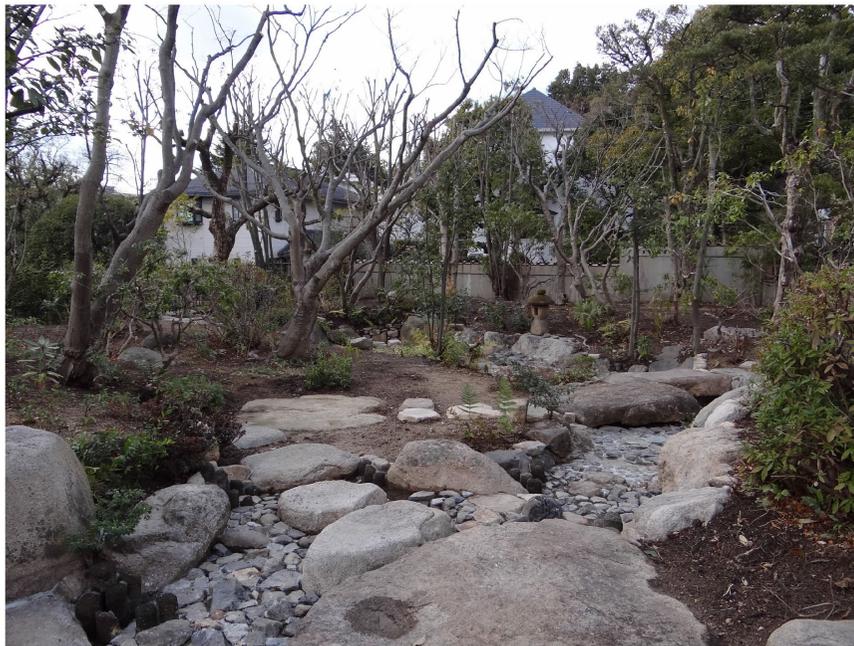
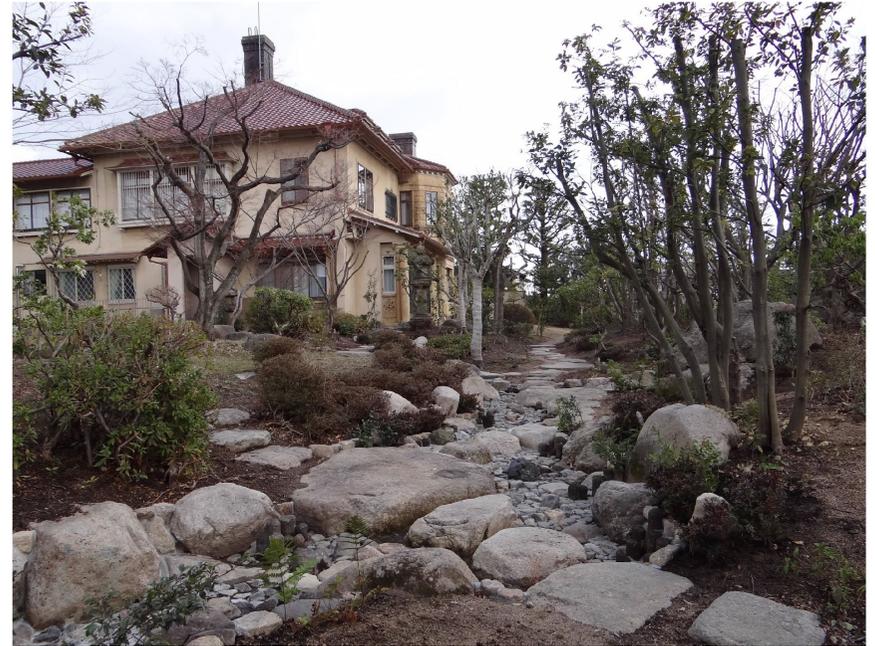
視座8・9・10

視座8・9・10：良好な樹冠ラインの維持  
 視座8・10：見通しラインの確保と維持の為の適切な管理  
 視座8・9・10：建築物や庭園構造物とのバランスに配慮した植栽管理

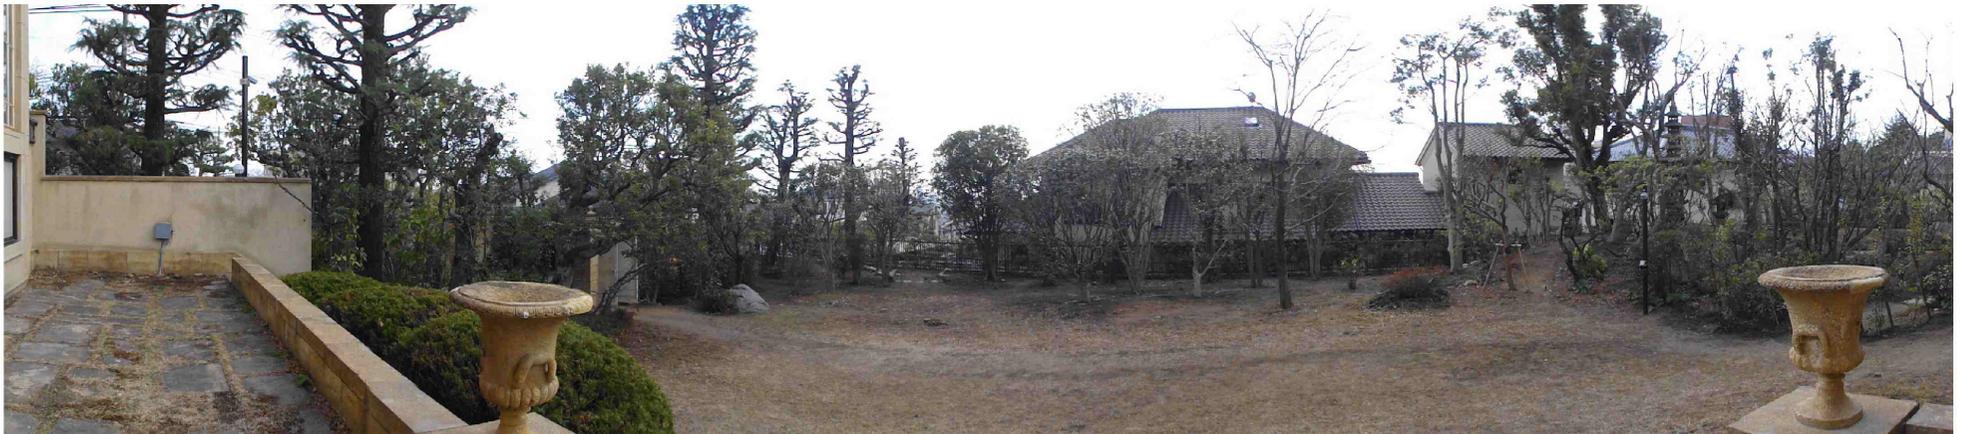
洋式庭園（1Fテラスからの眺め）

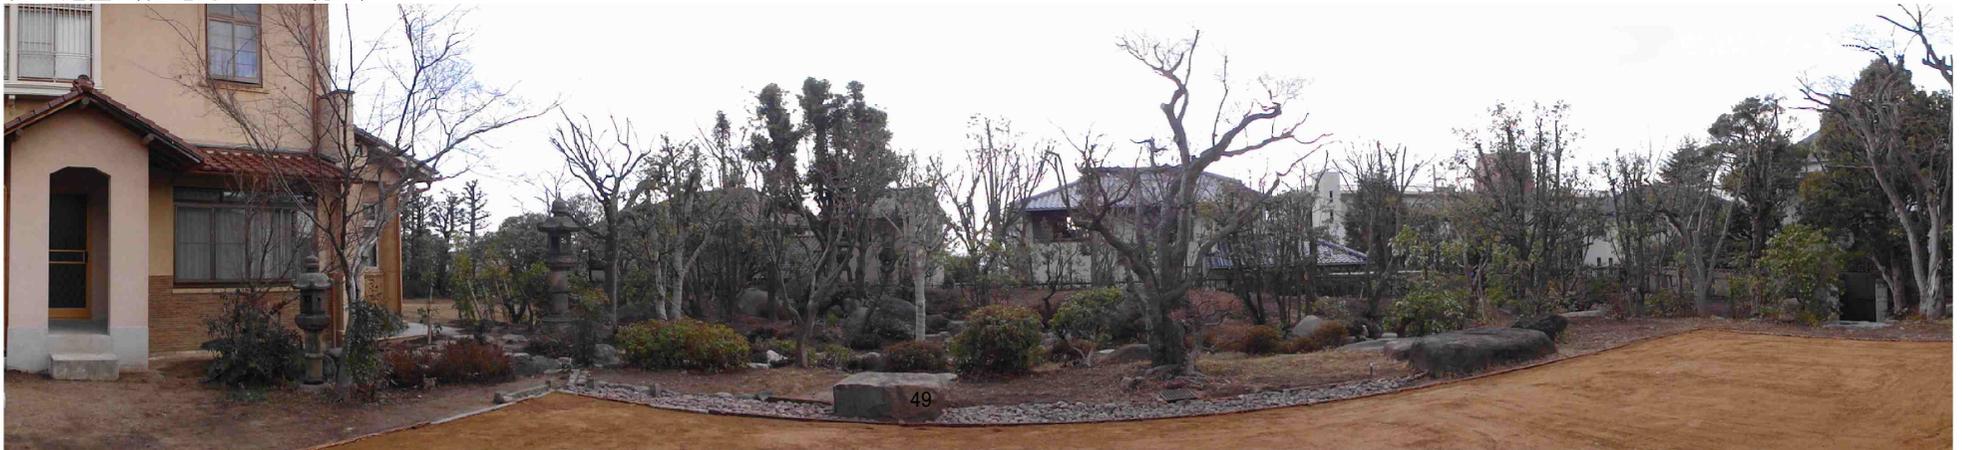
和式庭園（和館跡からの眺め）

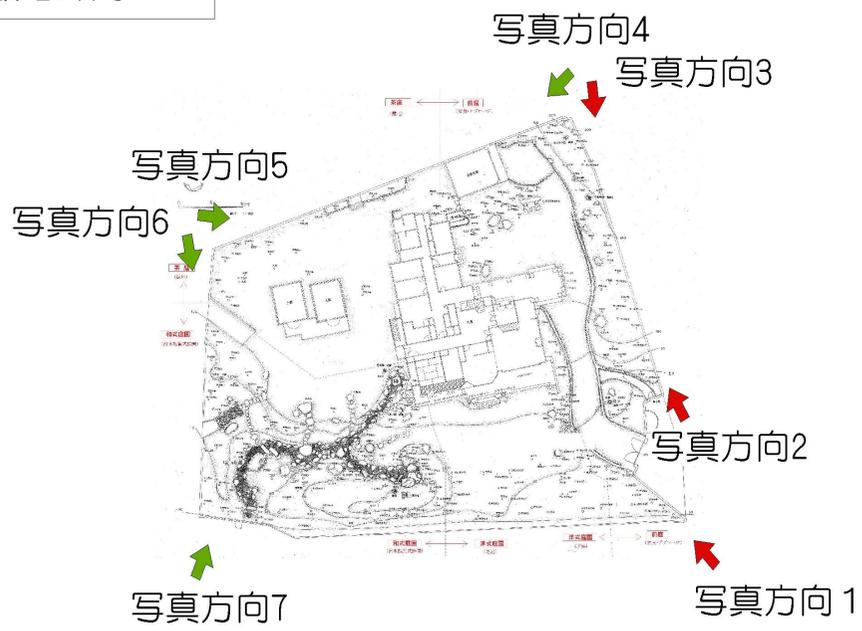
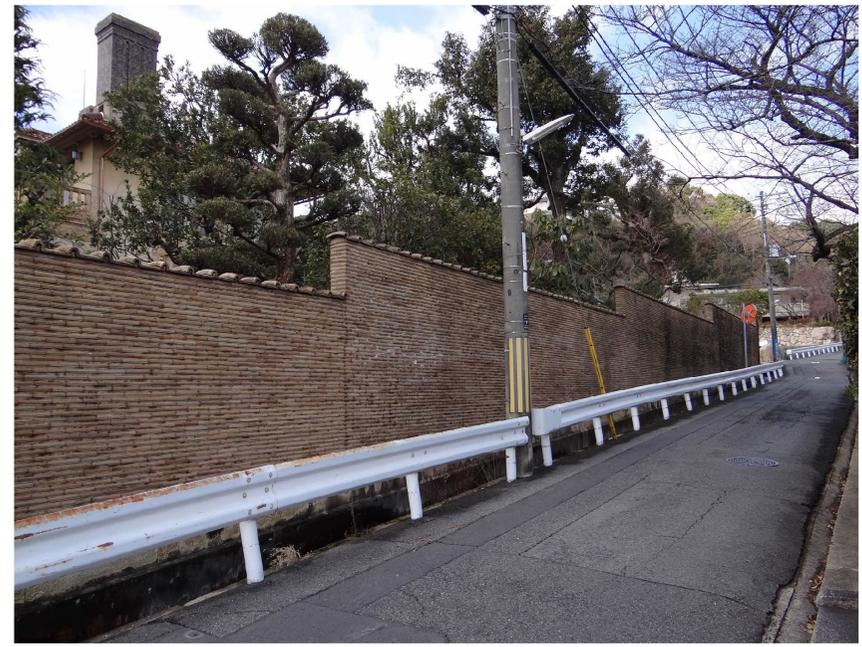
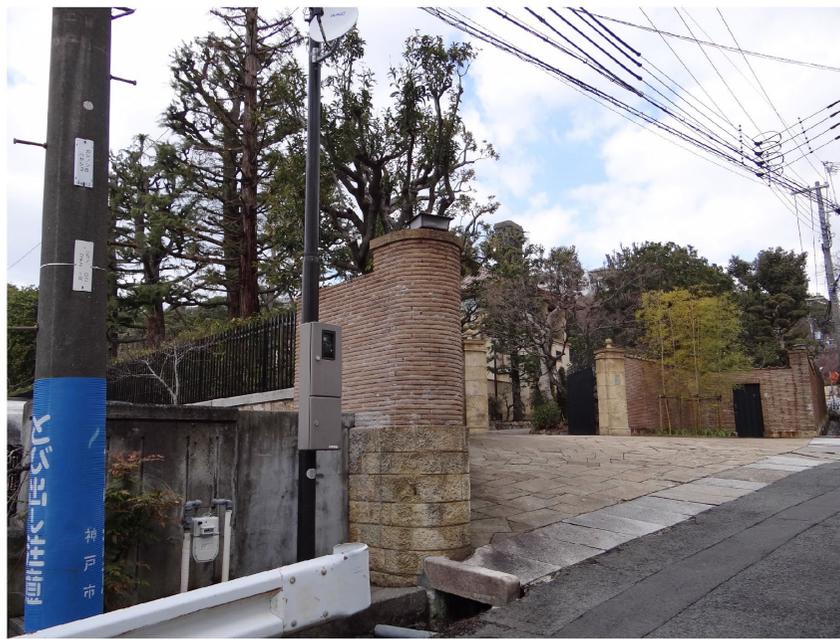
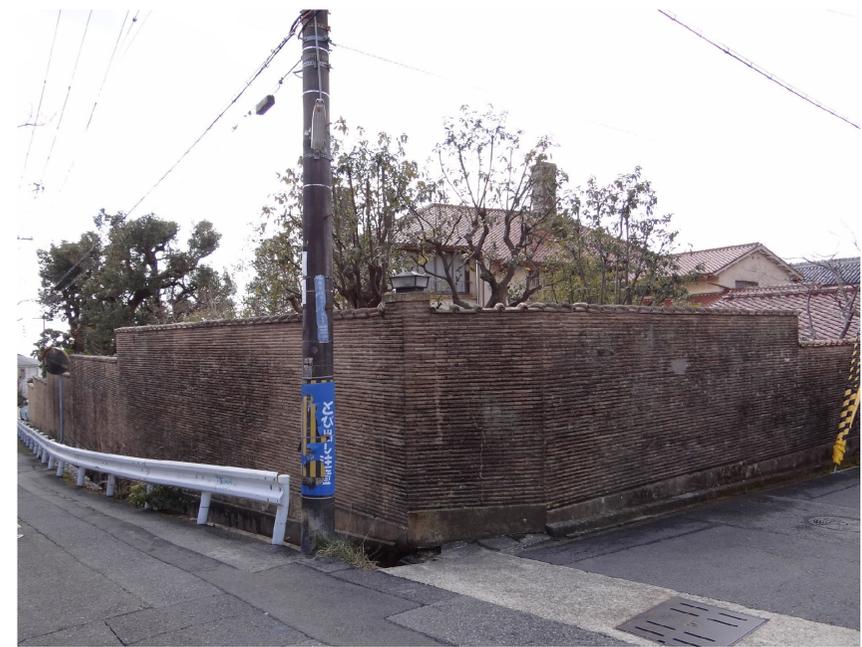
写真方向 2

良好な樹冠ラインの維持  
強剪定後の樹木育成管理による緑量のコントロール  
建築物などに対し修景的に配慮した樹木管理の継続

写真方向 1

写真方向 3

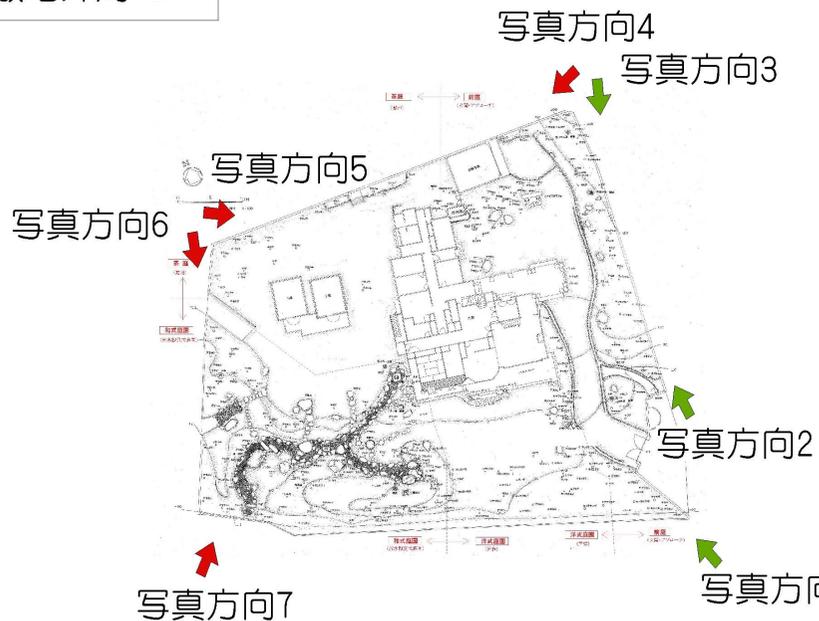
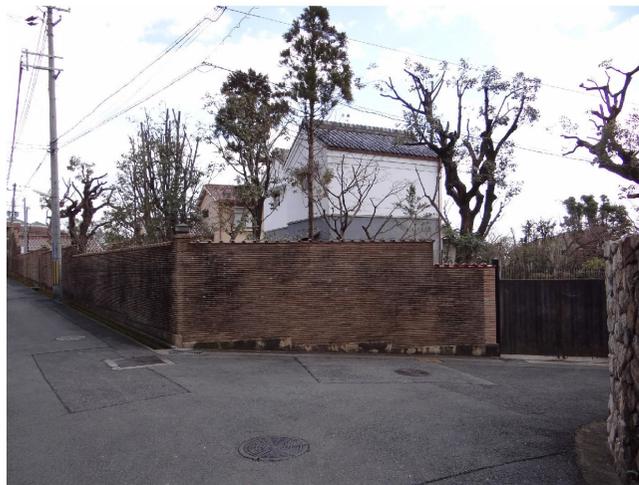
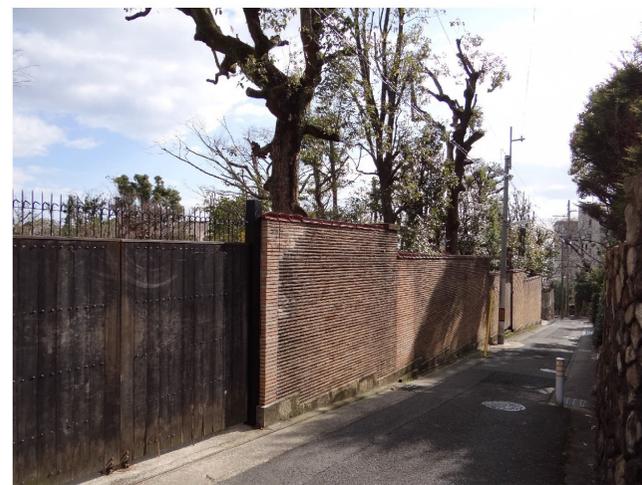
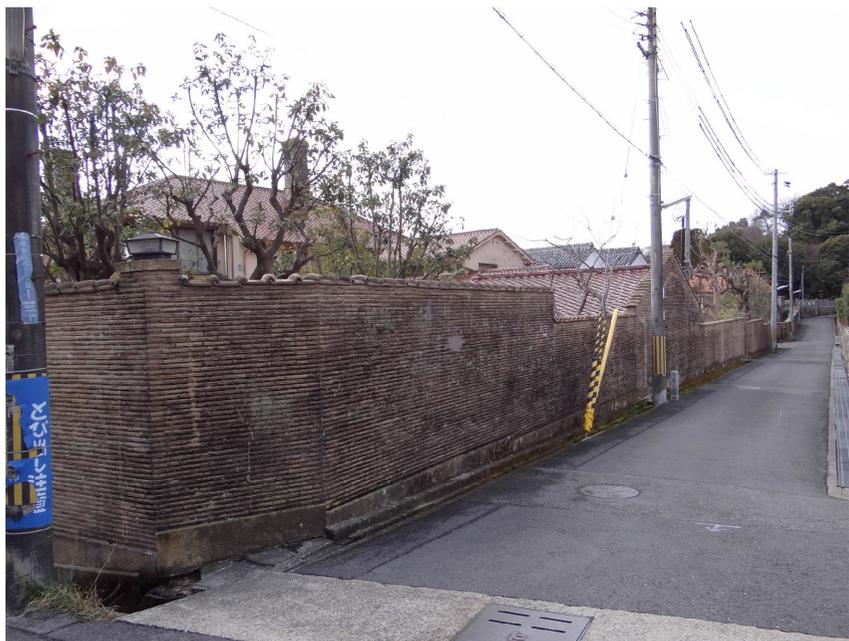
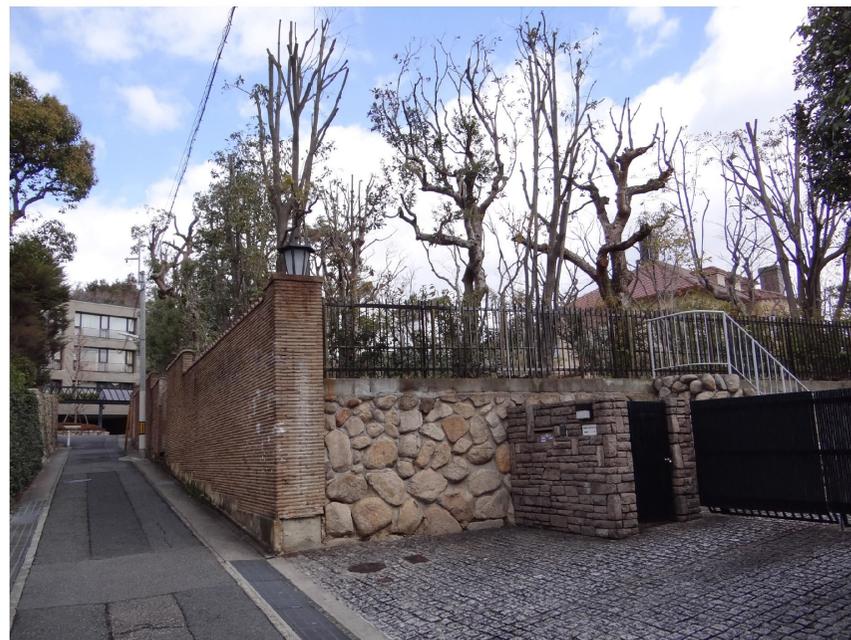
写真方向5

写真方向6

良好な樹冠ラインの維持  
強剪定後の樹木育成管理による緑量のコントロール  
建築物などに対し修景的に配慮した樹木管理の継続

写真方向4

写真方向7
