# 神戸市指定名勝「旧乾家庭園」保存管理計画書

平成25年3月

神戸市 市民参画推進局 文化交流部

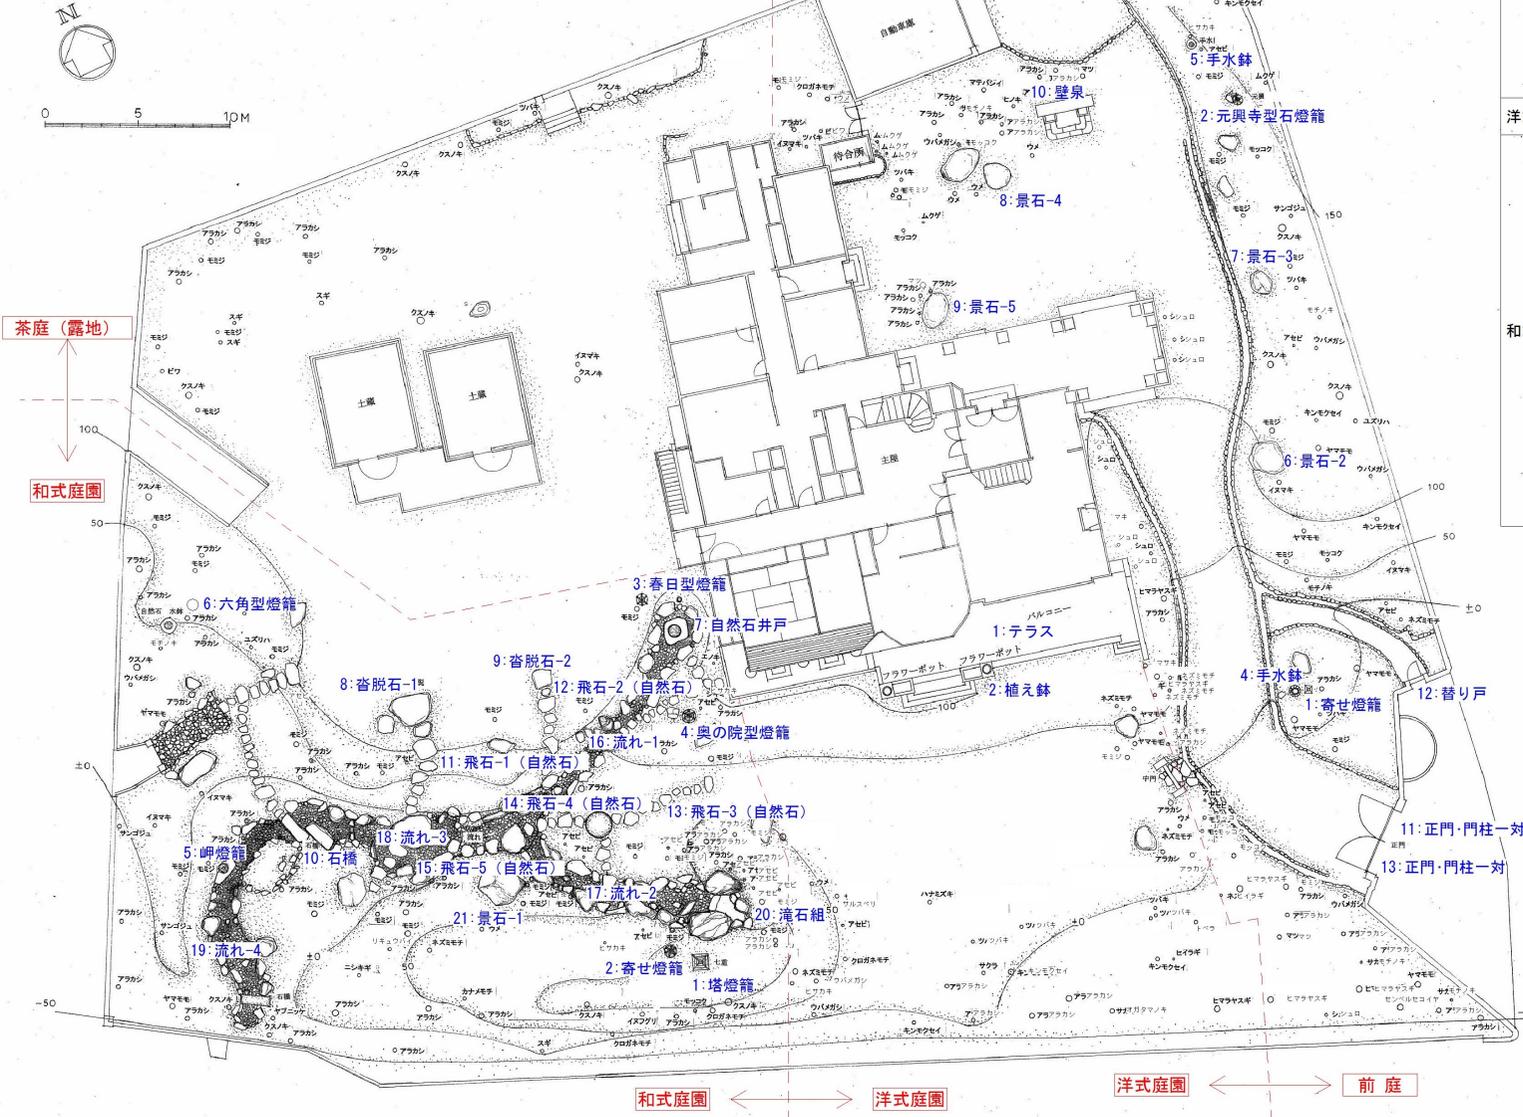
作業名	旧乾家庭園		
図面名称	構造物平面図		
作業年月	平成25年3月	図面枚数	/
兵庫県名勝部門ヘリテージマネージャー連絡会		縮尺	A3:1/300

場所	番号	名称	分類	備考
前庭	1	寄せ燈籠	四角型燈籠	高さ1m80cm
	2	元興寺型石燈籠	六角型燈籠	高さ2m10cm
	3	生け込み型石燈籠	四角型石燈籠	高さ 90cm
	4	手水鉢	見立物手水鉢	径: 60cm
	5	手水鉢	見立物手水鉢	径: 60cm
	6	景石-2		高さ90cm, 幅: 1m90cm × 2m
	7	景石-3		高さ45cm, 幅: 1m50cm × 1m10cm
	8	景石-4		高さ30cm, 幅: 1m × 1m30cm
	9	景石-5		高さ40cm, 幅: 2m × 1m
	10	壁泉	装備用壁泉	高さ1m60cm, 幅: 3m12cm × 2m
	11	正門・門柱一對	両開き門扉	門柱: 高さ1m80cm, 幅: 78cm × 55cm
	12	潜り戸	通用門	高さ1m80cm, 幅: 85cm
	13	正門・門柱一對	庭門	門柱: 高さ: 2m20cm, 幅: 76cm × 37cm
洋式庭園	1	テラス	石張りテラス	
	2	植え鉢	飾り鉢	高さ69cm, 径70cm
	1	塔燈籠	七重塔燈籠	高さ4m65cm
	2	寄せ燈籠	寄せ燈籠	高さ1m80cm
	3	春日型石燈籠	六角型石燈籠	高さ1m80cm
	4	奥の院型石燈籠	六角型石燈籠	高さ2m70cm
	5	置燈籠	創作置燈籠	高さ90cm
和式庭園	6	六角型石燈籠	六角型石燈籠	高さ1m50cm
	7	自然石井戸	割り貫き湧水井戸	高さ45cm, 幅1m60cm × 1m50cm
	8	沓脱石-1	沓脱石	地上45cm, 幅2m × 1m60cm
	9	沓脱石-2	沓脱石	地上30cm, 幅1m50cm × 90cm
	10	石橋	自然石石橋	1m80cm × 84cm, 1m70cm × 75cm
	11	飛石-1 (自然石)	飛石	6枚: 沓脱石-1 ~ 流れ
	12	飛石-2 (自然石)	飛石	7枚: 沓脱石-2 ~ 流れ
	13	飛石-3 (自然石)	飛石	9枚: 洋式庭園 ~ 伽羅石
	14	飛石-4 (自然石)	飛石	5枚: 伽羅石 ~ 流れ
	15	飛石-5 (自然石)	飛石	7枚: 流れ沿い
	16	流れ-1	流水観賞式庭園	自然石井戸より合流部

17	流れ-2	流水観賞式庭園	滝より合流部
	18	流れ-3	流水観賞式庭園	合流部から石橋
	19	流れ-4	流水観賞式庭園	石橋より排水樹
20	滝石組	落水の滝		
21	景石-1	自然石

名称 六角型石燈籠  
分類 六角型石燈籠  
規格 1m50cm(5尺)  
・和式庭園北西端近く、笠の葺手に欠損有り
