史跡 五色塚古墳 小壺古墳

神戸市

五色塚古墳の復元整備

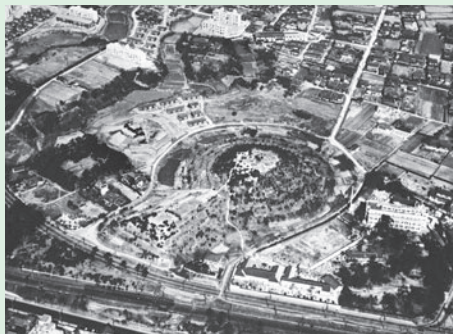
1960年頃、樹木がほとんどなく、畑になっている

第二次世界大戦中、古墳に生えている松を切り船材したり、その根から油を採取しました。また、戦後は食糧難から畑として開墾され

たために、荒廃してしまいました。昭和30年代の後半になり、五色塚古墳を守ろうと、文化財保護委員会(現文化庁)が計画をたて、神戸市が地域の方々の協力を得て、昭和40年から10年の歳月をかけ、発掘調査と復元工事を行いました。

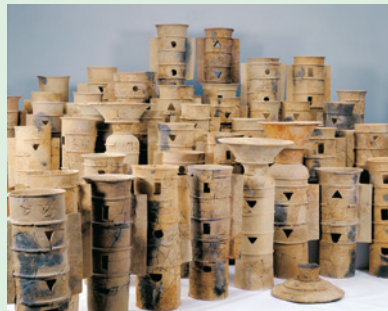
復元された埴輪群(重要文化財)

段の葺石は分析の結果、淡路島の東側の海岸で産出するものであることがわかりました。伝承として地域に残っていたものを、日本書紀が採用したのでしょう。埴輪はほとんどが鱗付円筒埴輪で、4～6本に1本の割合で鱗付朝顔形埴輪(りんぷきあさがおがたはにわ)が立てられています。ほかには蓋形埴輪(きぬがたはにわ)や盾形埴輪(たてがたはにわ)などが少し出土しています。濠の中には、島状の土壇が造られ、祭祀(さいし)を行う場所であったと考えられます。

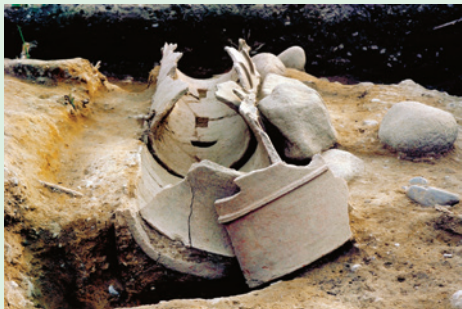
①円筒埴輪を利用した棺

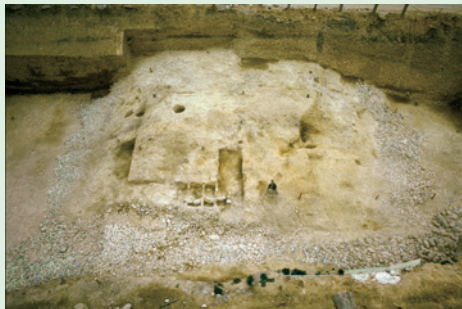
②後円部東側の島状遺構

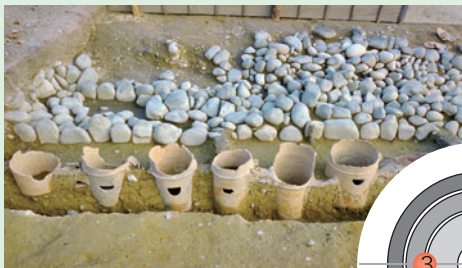
③各段に立て並べられた円筒埴輪

整備に向けて発掘調査が始められたのは、昭和40年12月でした。古墳は、畑でほとんど壊(こわ)されているのではないかと考えられていましたが、調査が進むにつれ、たいへんよく残っていることがわかり、古墳全体の発掘調査をすることになりました。その結果、古墳は三段に築かれ、斜面にはびっしりと石が葺かれ、各段の平坦面と頂上には、鱗付円筒埴輪(りんぷきえんとうわ)が立並べられていました。一番下の段の葺石は付近のものですが、上二

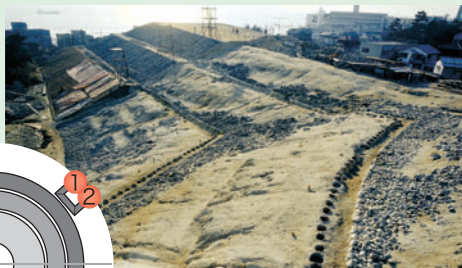
④東側くびれ部の埴輪列

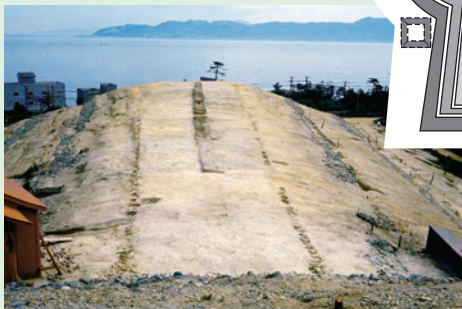
⑤発掘調査中の前方部全景

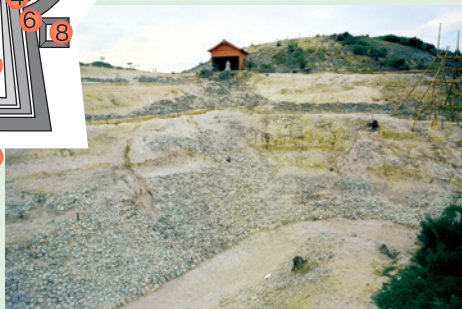
⑥東側くびれ部の葺石

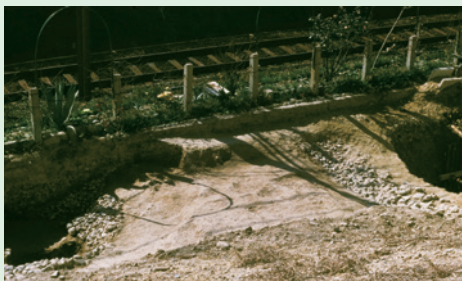
⑦前方部南側の通路状遺構

海に面した台地上に築かれ、周囲には深く大きな濠（ほり）が全周し、後円部ではその外に、さらに浅い溝が巡らされています。濠の中には、くびれ部の両側と後円部の東側に島状のマウンドが築かれています。また、前方部南側には通路のように土橋が設けられています。古墳は三段に築かれ、斜面には石が葦（ふ）かれ、各段の平坦面と墳頂（ふんちょう）には埴輪が立て並べられています。

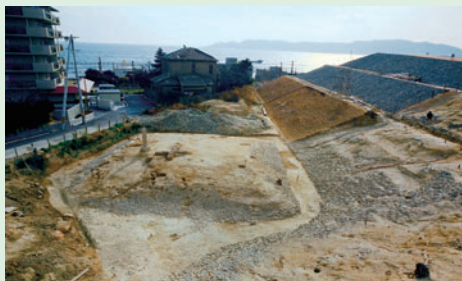
⑧東側くびれ部の島状遺構

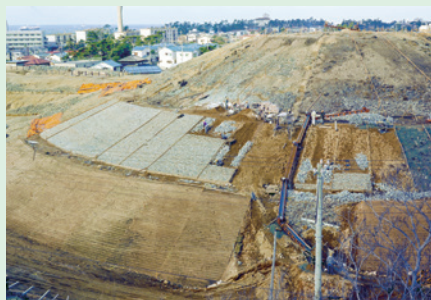
後円部の復元工事

後円部は、幅 1m で 7 力所だけ調査をし、復元の資料を得ました。したがって、古墳築造時の面の調査は部分的でしたので、全体に 50cm の盛土をし、そ

の上に新たに購入した石を葦きました。したがって、前方部と後円部は 50cm の違いがあります。墳頂（ふんちょう）へ上るためにくびれ部に設けた階段で、その差を解消しています。
