## 第62回 神戸市文化財保護審議会次第

## 旧池長美術館

所在地	中央区熊内町 <sup>くもち</sup> 1丁目377番地
所有者	神戸市
構造形式	鉄筋コンクリート造、3階建、陸屋根
建築年代	昭和11年(1936)6月起工、昭和13年(1938)5月竣工
建築面積	136.52㎡
設計者	小川安一郎
施工者	株式会社藤木工務店

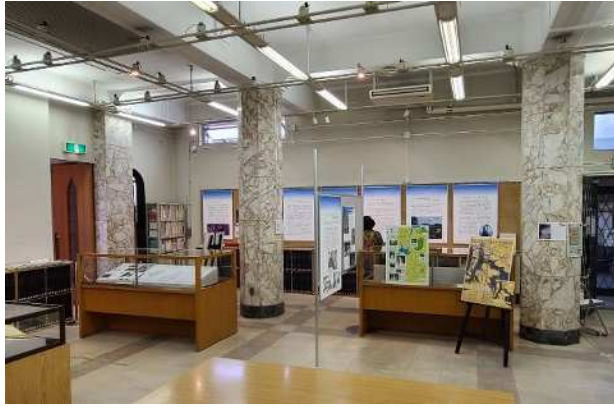
1階展示室（東半部）

竣工時、1階陳列室内部には大理石貼りの6本の柱があり、南側4本は八角形の断面をもつ。床面は、当初クリンカータイル(1辺約20cm)が貼られ、中央部には八角形の小噴水が設置されていた。竣工記念の着彩絵葉書によれば、赤褐色の大判タイルに同系色のしま模様の大石柱、鮮やかな大理石タイルの噴水が特徴的な陳列室である。

上にあったモザイク壁画「ポセイドン」がこの間仕切り壁に移設されている。1階床はクリンカータイル貼りから合成ゴムタイル貼りに変わり、中央の小噴水も撤去された。

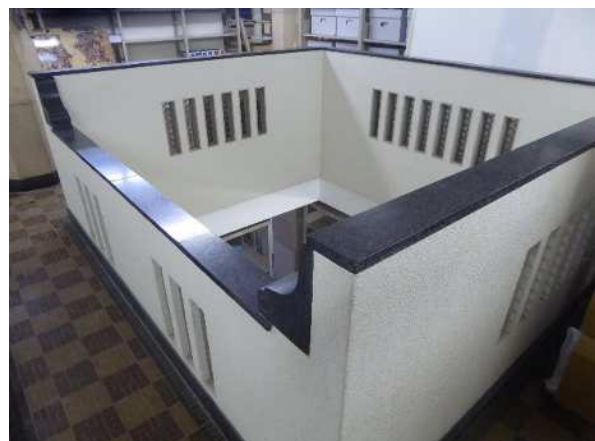
3階書庫（旧陳列室）吹抜（南東から）

3階陳列室天井の中央には採光用のトップライトが設置され、また2階と3階の陳列室は中央の吹抜を介して明るく、一体的な空間である。吹抜直下の2階床にはガラスブロックが嵌め込まれ、トップライトの光が1階まで届くよう計画されていた。

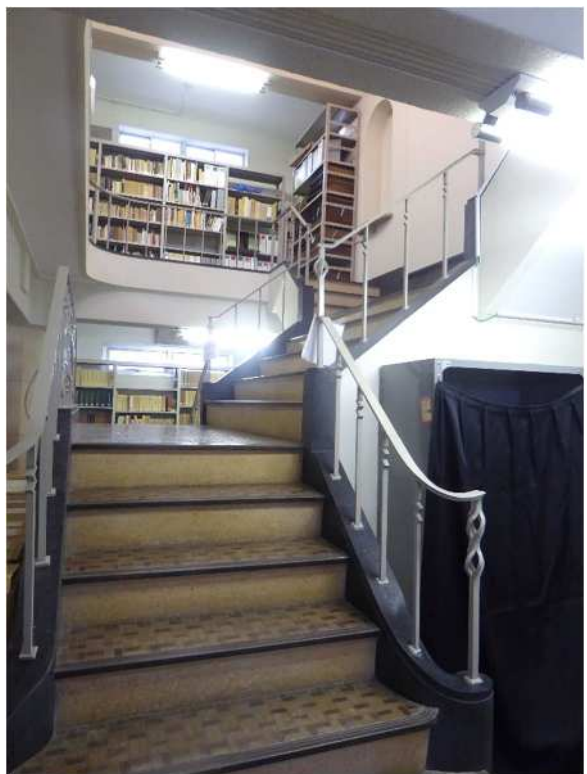
2～3階階段（西から）

2階と3階を連結する中央階段は、左右から上り中央の踊り場で合流し、南へ5段上がり、再び左右に分かれる劇的な構成をとる。鉄製の手すりは細く繊細で、手すり子の途中には幾何学的な装飾が配され、また中央踊り場北面の手摺中央部には躍動感ある鹿のモチーフを配置し、アールデコ風の意匠で、控えめだが華やかな雰囲気演出している。

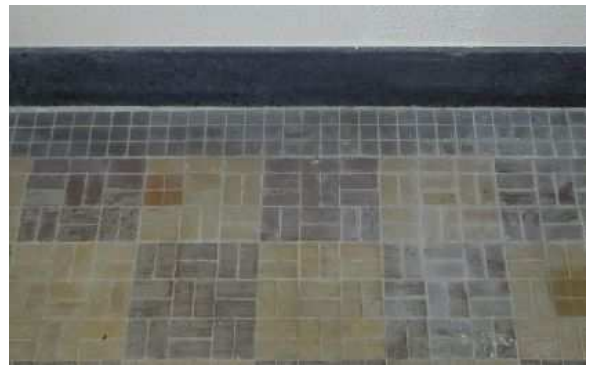
3階書庫（旧陳列室）床面タイル

内部の床は、主にタイルが用いられていた。北側左右の階段室の床面には長方形のモザイクタイル(25mm×52mm)が、2階、3階の陳列室の床面にも同色の赤褐色と褐色の2色のモザイクタイルが用いられ、市松模様状に仕上げている。部分的な劣化や補修痕が認められるが、ほぼ当初の仕様が現存する。2階陳列室の中央の柱2本は1階と同じく八角形の断面をもつ。2階北側4本の柱表面には床モザイクタイルと同系色のテラゾータイルが貼られていた。

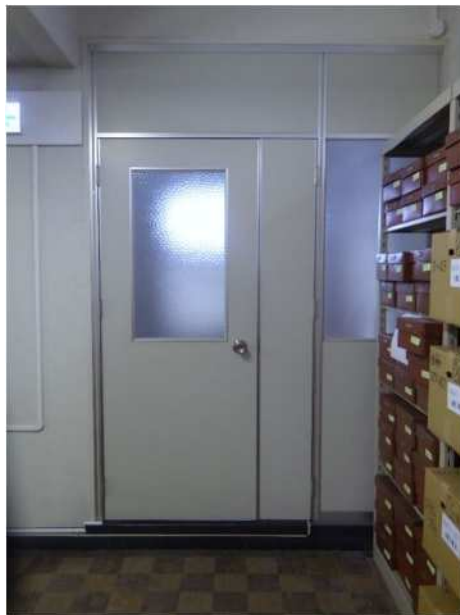
3階南書庫（旧展望室）出入口  
（展示室と段差が約14 cmある）

3階の展望室（休憩室）は、南面に大きな窓が設けられている。床は陳列室より約14cm高く、テラゾータイル（約53cm×59cm）が貼られ、目地には金目地が使用されている。床周縁部には24mm角の磁器系の淡褐色のモザイクタイルが3列めぐり、巾木相当部分にも同寸法の淡褐灰色の磁器系モザイクタイルを4段に重ねている。現在は書庫として使用されているが、当初仕様が残っている。

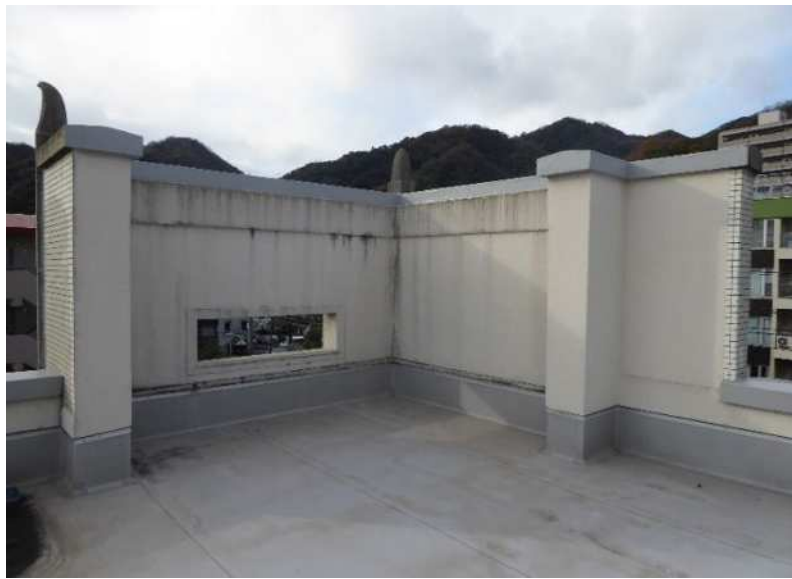
屋上旧塔屋（南東から）

北西隅部の塔屋部分は、創建当初は倉庫であった。現在も外部から建物を眺めた時には変化なく感じられるが、昭和62年の改修時に東面と南面の壁が撤去され、現在は北面と西面の2面のみが残る。
