区域指定の概要(平成24年4月26日時点)

土壤汚染対策法第11条第1項に基づく「形質変更時要届出区域」の指定 ＜西区高塚台4丁目＞

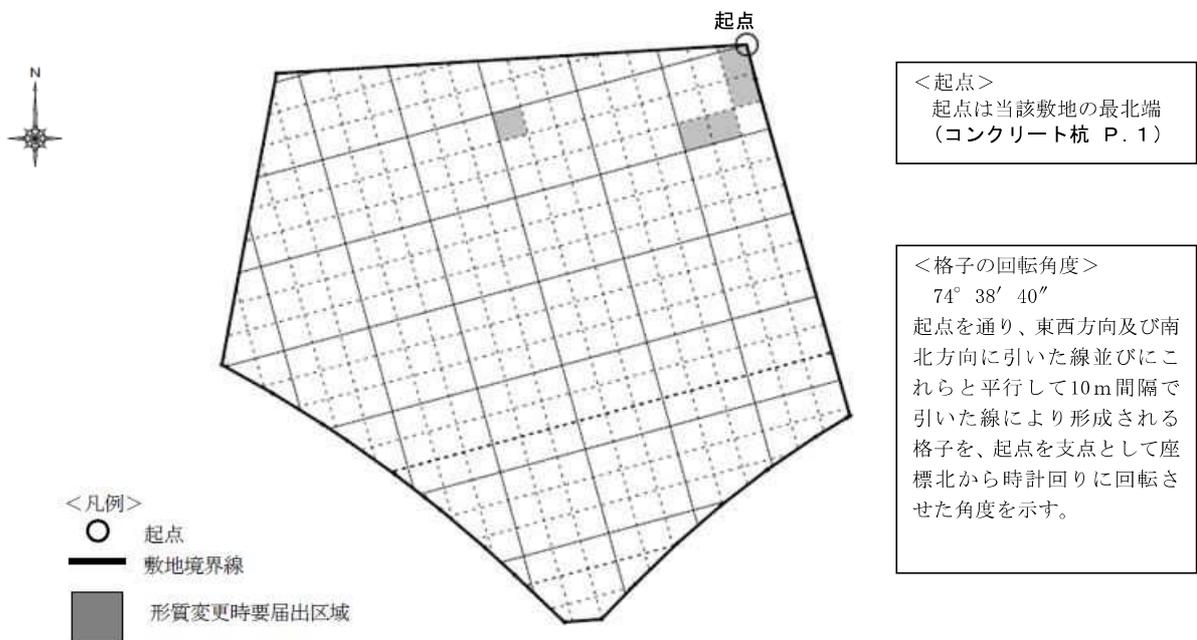
指定区域図

- 指定する区域 西区高塚台4丁目3番1の一部
高塚台4丁目3番8の一部
合計507平方メートル（別図のとおり）
- 指定の区分 形質変更時要届出区域
- 指定年月日 平成24年4月26日
- 指定する特定有害物質
ふっ素及びその化合物
- 指定の理由
土壤の一部が指定基準を超過したが、健康被害を生ずるおそれがないため「要措置区域」ではなく、法第11条第1項で規定されている「形質変更時要届出区域」に指定した。

- 調査対象地のうち、507平方メートル（調査単位区画で6区画）で指定基準超過
- (5) 土壤汚染の原因
操業によるものと推定される。
- (6) 地下水調査
本市が当該土地周辺の地下水の飲用状況について調査を行なった結果、地下水の飲用は確認されていない。

本市は周辺環境への影響が生じないよう法に基づき適正に措置するよう指導し、土壤汚染の除去が確認されれば形質変更時要届出区域の指定を解除する。
