土壤汚染対策法に基づく「形質変更時要届出区域」の指定

1. 区域指定の概要	
指定する区域（地番）	北区有馬町字乙倉谷 188 番 23 の一部
指定の区分	<input type="checkbox"/> 要措置区域 <input checked="" type="checkbox"/> 形質変更時要届出区域
指定の区分の理由	健康被害を生じるおそれがないため「要措置区域」ではなく、法第 11 条第 1 項で規定されている「形質変更時要届出区域」に指定
指定年月日	令和 8 年 5 月 11 日
特定有害物質の種類	鉛及びその化合物、砒素及びその化合物

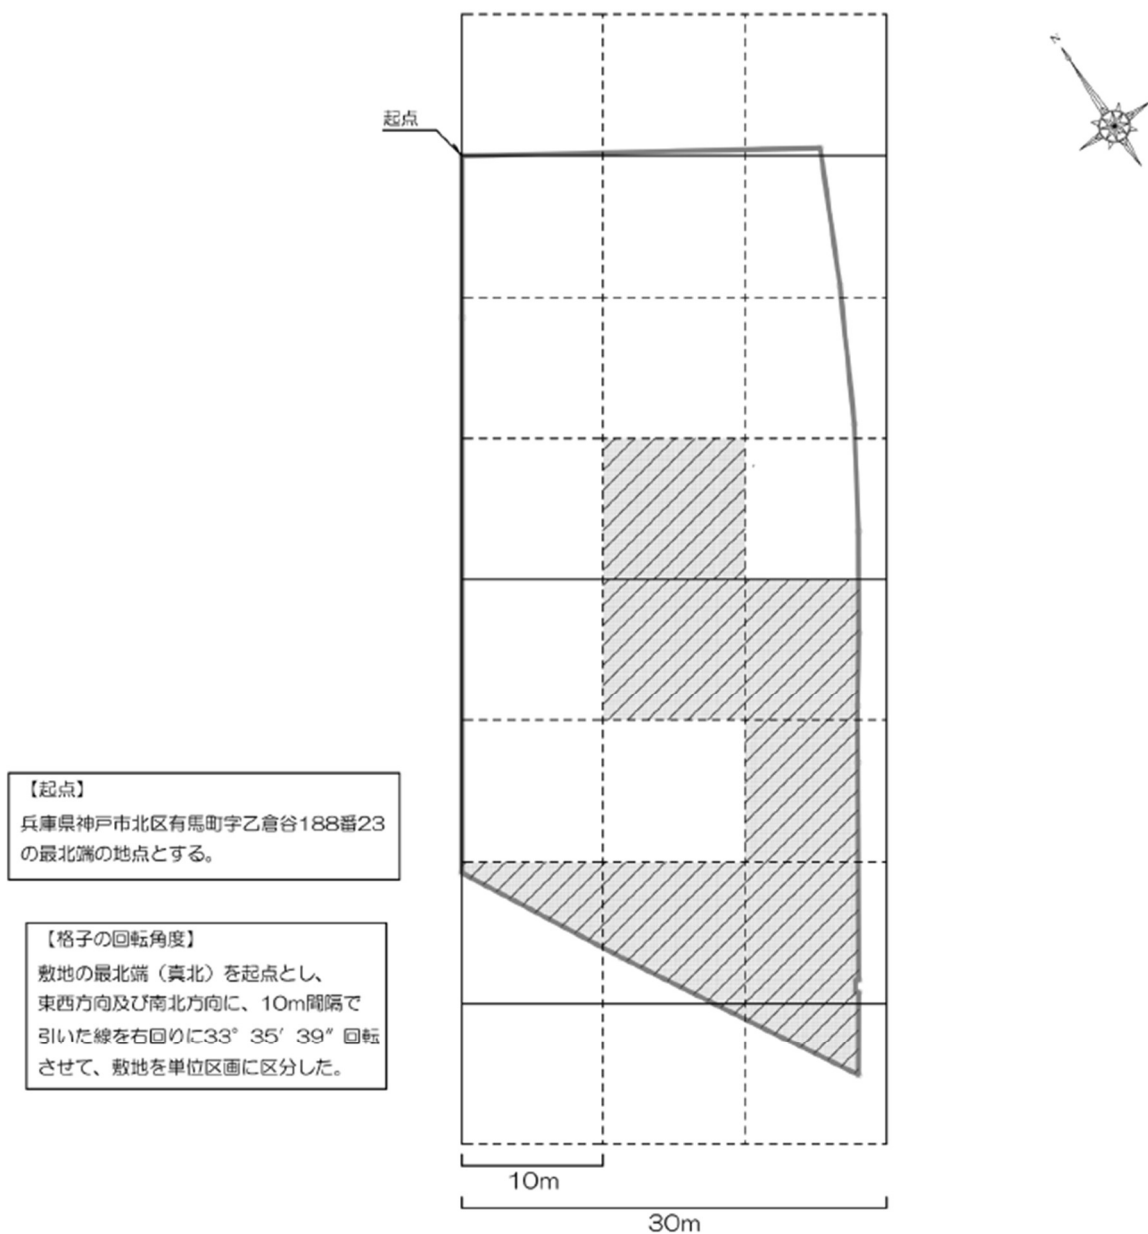
指定区域図

【起点】
兵庫県神戸市北区有馬町字乙倉谷188番23
の最北端の地点とする。

【格子の回転角度】
敷地の最北端（真北）を起点とし、
東西方向及び南北方向に、10m間隔で
引いた線を右回りに33° 35' 39" 回転
させて、敷地を単位区画に区分した。
