重要有形民俗文化財

下谷上の舞台（農村歌舞伎舞台）保存修理現場 一般公開

— 屋根修理の状況の公開と舞台機構と奈落の解説 —

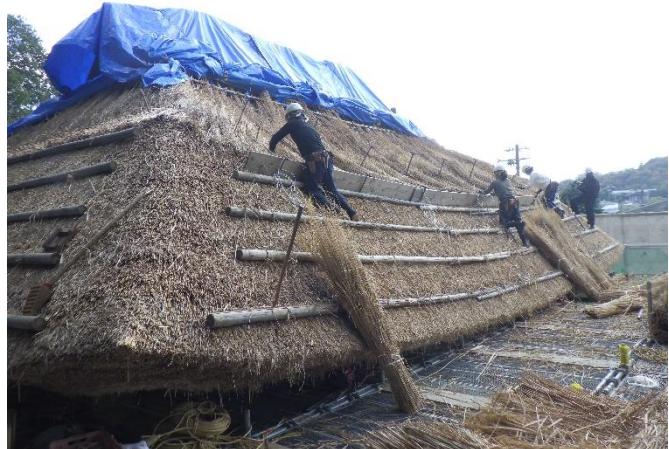
茅葺屋根の修理状況

劣化した茅を屋根から降し、茅葺きの下地・骨組みとなる桟竹（えつりたけ）を取替え、わら縄で結束・固定する修理から始まります。その後、軒先から屋根の頂上に向けてススキを葺き上げていきます。この工程を「平葺き（ひらぶき）」といい、今回は①阿蘇茅（熊本県南阿蘇産ススキ）-②南部茅（岩手県金ヶ崎町産ススキ）-③阿蘇茅-④南部茅の順に異なる品質の茅を交互に葺き、丸竹（押え竹）を置き「針」という道具を使い、縫い針のように下地竹（茅葺きの骨組み）にわら縄をかけ回して結束して固定します。この一連の「平葺き」の工程を「1針（ひとはり）」といい、この舞台の茅葺屋根では約12針程度の作業を繰り返し、屋根の頂上に達し、棟飾り等を取り付けます。

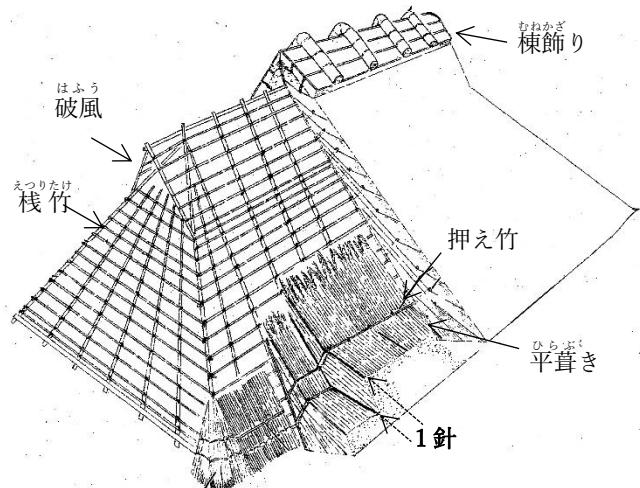
茅葺き屋根の名称

茅葺屋根のてっぺんの部分は、棟（むね）と呼ばれ、茅葺きの最上段部分をすっぽりと覆います。まるで茅で蓋をする様に納めます。茅葺きが雨漏りしないためのもので、防水機能を高めるための工夫がなされています。この納め方にも地域性があり、屋根の形が地域によって異なります。皆さんも茅葺屋根の棟に注目してください。きっとその地方ならではの形に気付くことでしょう。

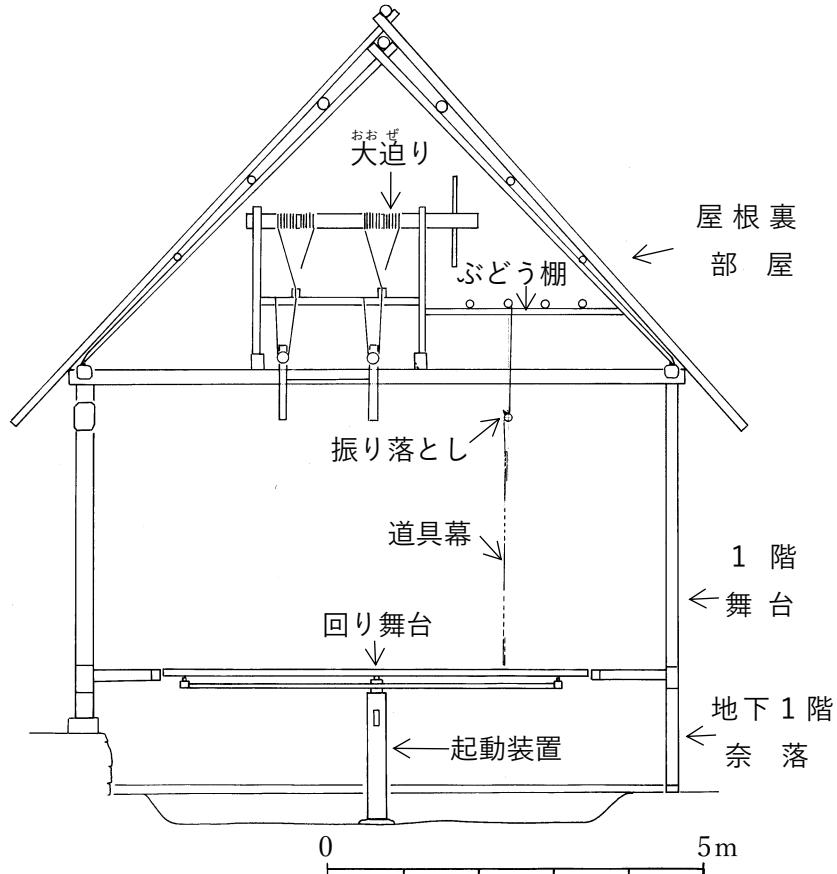
下谷上の舞台の断面図

下谷上の舞台は、観客席（西側）からは平屋建て（1階建て）の茅葺建物に見えますが、大掛かりな舞台装置を仕込むために1階の舞台の他に地下室（「奈落（ならく）」）と屋根裏部屋がある三層構造になっています。

1階は、舞台で役者たちが歌舞伎を演じる場所です。東西約12m、南北約7.8mの舞台に、観客席から見て右側に太夫座（たゆうざ）【物語の説明や、役者のセリフなどを語る人と三味線の演奏者が座る場所。床（ゆか）ともいう】、右手には黒御簾（くろみす）【音楽や効果音を演奏する場所】があり、舞台の床面は直径約5.7mの廻り舞台になっています。

地階1階は奈落と呼ばれ、廻り舞台を起動させる装置があり、役者の樂屋にもなっています。屋根裏には舞台昇降装置である「大迫り（おおぜり）」や背景幕を吊るす「ぶどう棚」があります。

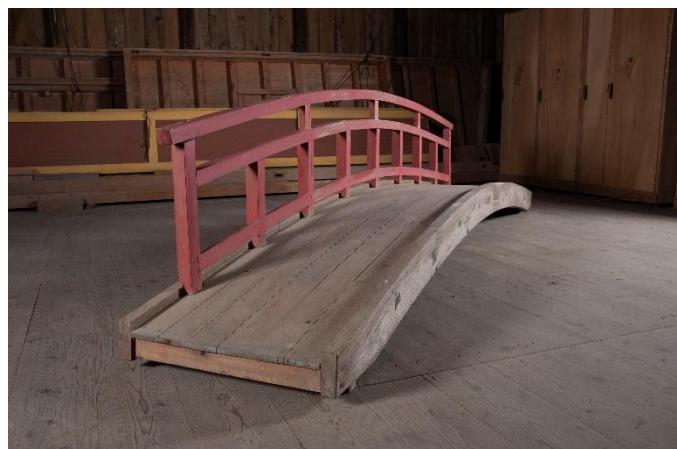
「裏返し（うらがえし）」装置に付けたそり橋

観客席から見て舞台の左端に花道（はなみち）が付きます。組立式で長さ約9m（6mと3mの二分割）、幅約1.5mの通路で、役者が登場、退場するだけでなく、途中で立ち止まり演技をすることもあります。この花道には、床面が反転する「裏返し」の装置があり、長さ約4.2mの反り橋が現れる仕組みになっています。

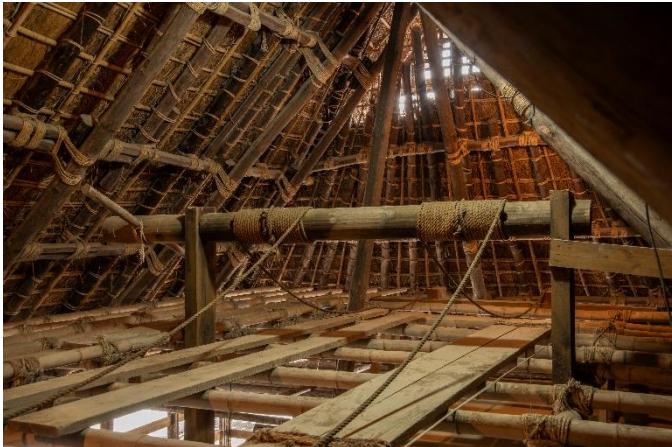
大迫り（おおぜり）

舞台面上約4.5mに設置された舞台を昇降させる装置です。直径18cmの丸太材に縄を時計廻りと逆時計回りに巻き付け、小舞台の支柱に取り付けた定滑車と動滑車を組み合わせて、長さ7.5m、幅1.2mの舞台を自在に吊り上げ、吊り下げる装置です。

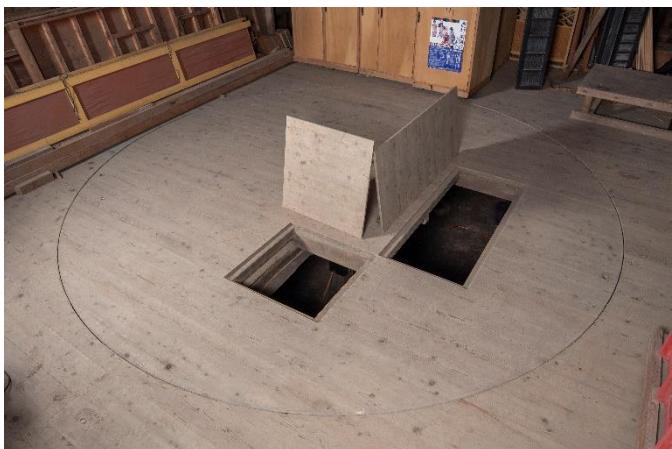
回り舞台

舞台中央の床面が直径約5.7mの廻り舞台になっています。大道具方（裏方役）の6人で回り舞台の縁に開けられた穴に竹製の棒を差し込み押し回します。舞台前面と後面に別々のセットを組んでおいて、回転させることで演目の場面を素早く転換させる装置です。床面の切込みは、奈落から役者が登場したり、井戸のセットを組むことができるようになっています。

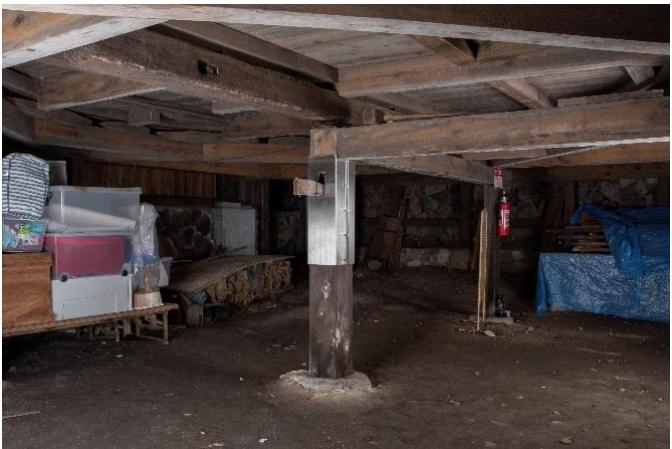
回り舞台の起動装置

舞台の地下は、奈落と呼ばれています。その中央には一辺21cmの角柱が立っていて上部に三角形の木製クサビが刺さっています。このクサビを打ち込むことで、角柱の中の鉄柱が押し上げられ、回り舞台の床板をわずかに浮かせます。そして、舞台床下（奈落では天井）に設置された16個の回転車に軽く接触させることによって人の力で容易に回すことができる仕組みになっています。

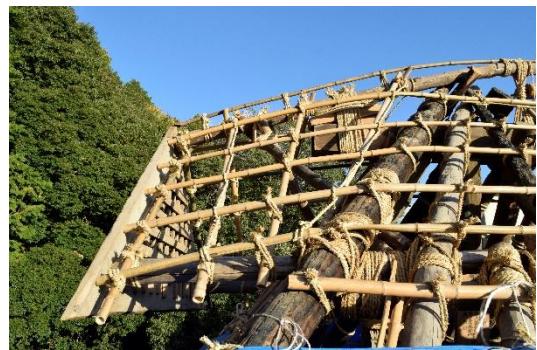
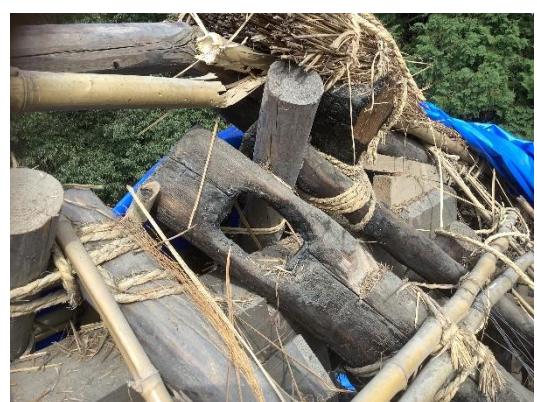
(上) 落ち破風と (下) 垂木の合掌

屋根を正面から見ると三角屋根になった部分を「破風」とよんでいます。屋根頂上のラインより少し下がった位置にあるのがその特徴です。棟木の上面に切れ込みを入れ、下方に曲げて取付けます。神戸では多くの茅葺建物で見られる意匠です。また、屋根を支える骨組みの垂木は、屋根の頂上で組み合わせた合掌状態になっていますが、一方の垂木先端に方形の穴を刻み、もう一方の凸形に加工した垂木の先端を差し込んで小さな木栓で留めています。これらの部材は、火災で焼け残ったものを元の位置に戻して修復しています。

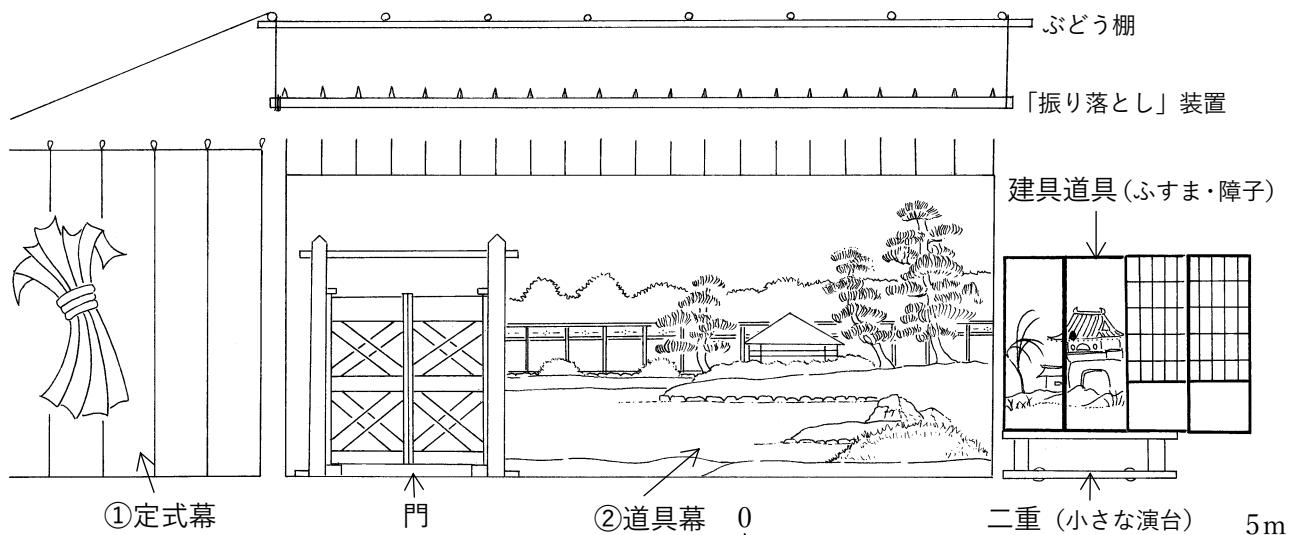
大道具の一部

上記の図は、この舞台にある大道具の一部です。①は定式幕（じょうしきまく）といい、舞台前面を覆う引き幕で、黒・緑・柿色の彩色が鮮やかな幕です。②は屋敷や風景を描いた道具幕。屋根裏部屋にある「ぶどう棚」から吊るされますが、吊るした幕を落とし、一瞬にして異なる背景に場面転換させる「振り落とし」という演出を可能にする装置も備えています。その他、玄関や門、ふすまや障子などの建具の道具もあります。これらの道具がいつ作られたかは明らかではありませんが、舞台装置や建物の構造、その保存状態とともに記録し、未来に継承できる資料を作っています。
