タイル接着剤(非飛散性)の判別について

○タイル張り（屋内・屋外）撤去手順

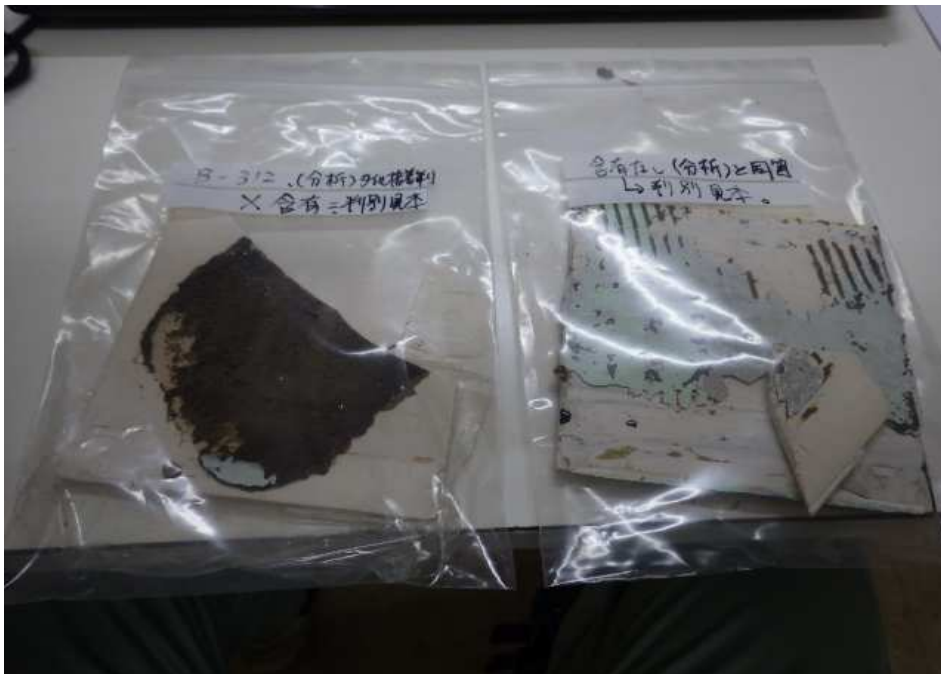
・ タイル現物見本写真

(左側)312号室「含有」現物見本
濃灰色

(右側)314号室及び1110号室「含有なし」
白色系と茶褐色(筋状)

- ・ 内装解体前に石綿作業資格者による312号室(石綿含有あり)及び314号室・1110号室(石綿含有なし)を除くすべての壁タイル貼り住戸・店舗について試験めくりを行う
- ・ 含有の有無の判別の手順としては、
 - 1) 床面の養生を行い湿潤化する。
 - 2) 手工具で1枚めくる。
 - 3) 石綿含有建材調査者が、見本を使用した接着剤の含有判定を行う。
 - 4) 判定が、「含有なし」の場合、内装解体工事のタイルの撤去作業とする。
 - 5) 判定が、「含有」であれば、撮影・数量測量し市監督員に報告し「*MT」に準じたタイルの撤去作業とする。
 - 6) 判定が、「含有なし」であっても、解体の途中で「含有あり」と疑わしき接着剤が出た場合、直ちに、作業を中断し、調査者が見本を使用して判定する。
確認の結果「含有あり」の判定がでた場合は、その住戸のタイルは、全て「みなし含有」として、撮影・数量測量し「*MT」に準じたタイルの撤去作業とする。
