電波環境協議会による「医用テレメータの電波管理実践ガイド」（令和 7 年 6 月）について

「医用テレメータの電波管理実践ガイド」（令和 7 年 6 月）の送付について

# 医用テレメータの 電波管理実践ガイド

Practical guide for radio wave  
management of  
medical telemetry devices

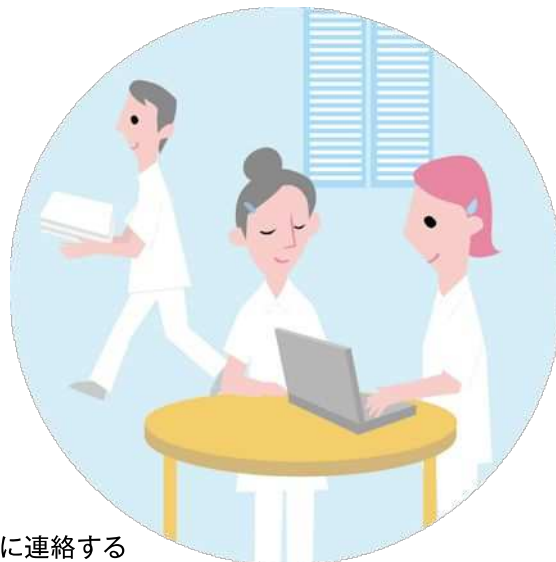
テレメータ使用中の患者が検査などで病棟から離れるとき（移動中にモニタリングを継続する場合は除く）

- ☐ 送信機の電源をオフにして病室に置いて出かける
- ☐ 送信機の電源をオンのまま病棟外へ持ち出すと受信不良や混信の原因となる
- ☐ 帰室時には送信機の電源をオンにすることを忘れないようにする

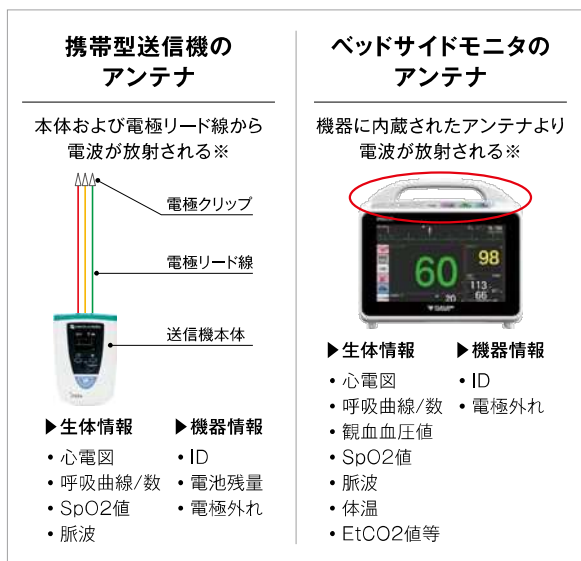
《付図1-2》送信機の構成と生体情報について

患者の生体情報を電波で送信するための送信機は携帯型と据置型（ベッドサイドモニタ）がある《付図1-2》。

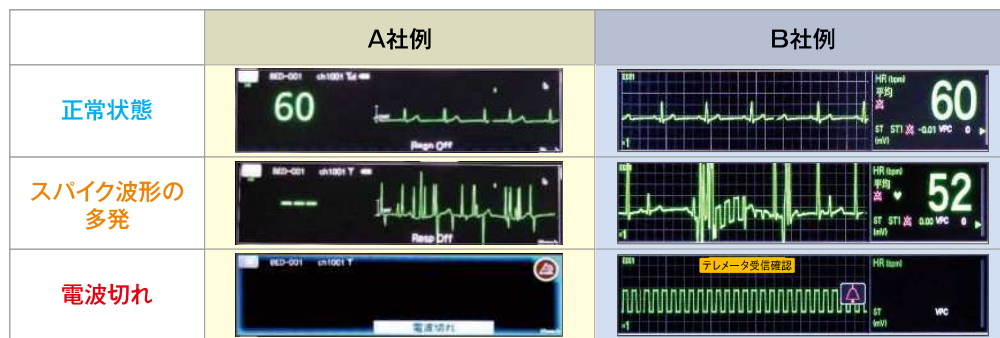
《付図3-2》 セントラルモニタ波形例 ※機種や電波の状態により表示が異なる

- ① セントラルモニタの通常動作状態から、電波切れ、スパイク波形の多発の有無を確認する《付図3-2》  
簡易スペアナ機能があるセントラルモニタでは受信レベル《付図3-3》を確認する
  - ・ 不感エリア対策の指標として、30dB 以上<sup>※1</sup>の C/N<sup>※2</sup>を確保することが重要
  - ・ 医用テレメータの電波は、時間的に変動する場合がある
  - ・ ヒアリングにおいて発覚した不感エリアでは、1週間程度繰り返し調査を行うことを推奨する  
また、時間帯を変えて行い不感エリアの発生の傾向についても確認する
- ② 調査結果の記録《付表3-1》に基づく不感エリアマップ《付図3-4》を作成する
  - ・ 定期的（1回 / 年など）に調査を行い、不感エリアの拡大の有無を確認していくことが重要  
不感エリアが発生／拡大している場合には、要因の究明を行い、適切な対策を行う必要がある

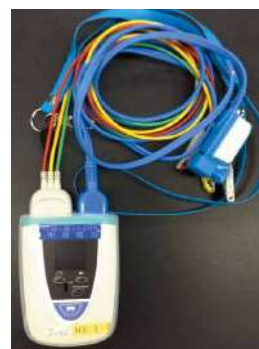
※1: リード線が丸まっていないか

- ☐ 患者が使用しているチャンネルを確認する
- ☐ 患者の場所を確認する（在室かどうか）
- ☐ トイレに行っていないかなど
- ☐ 患者が電波の届きにくいところへ行っていないか  
（事前に不感エリアを把握している場合）
- ☐ 送信機の電源が入っているか
- ☐ 送信機の電池残量は十分か
- ☐ 送信機の表示が正常か
- ☐ アンテナとしてリード線を使用している場合、リード線が丸まっていないか※1
- ☐ 送信機、リード線が患者の身体の下になっていないか※2
- ☐ 送信機を交換して改善するか
- ☐ セントラルモニタのチャンネルは送信機と同じになっているか

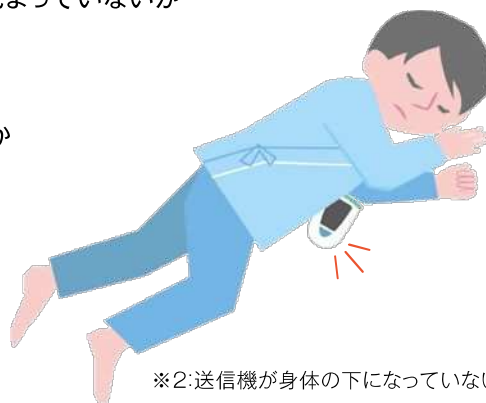
※2: 送信機が身体の下になっていないか

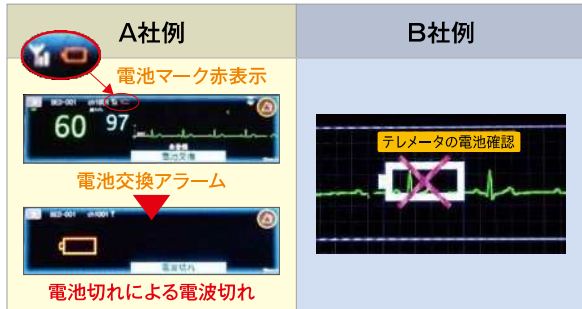
《付図4-7》 セントラルモニタ表示例（電池切れ）  
※機種や電波の状態により表示が異なる

- ☐ セントラルモニタ・送信機の表示で確認する
- ☐ 「電池切れ」「電池電圧低下」「電池交換」などが表示された場合は電池交換を実施する
- ☐ 電池交換後に電源入れ忘れに注意する
- ☐ 電池交換後にセントラルモニタで正常に動作していることを確認する

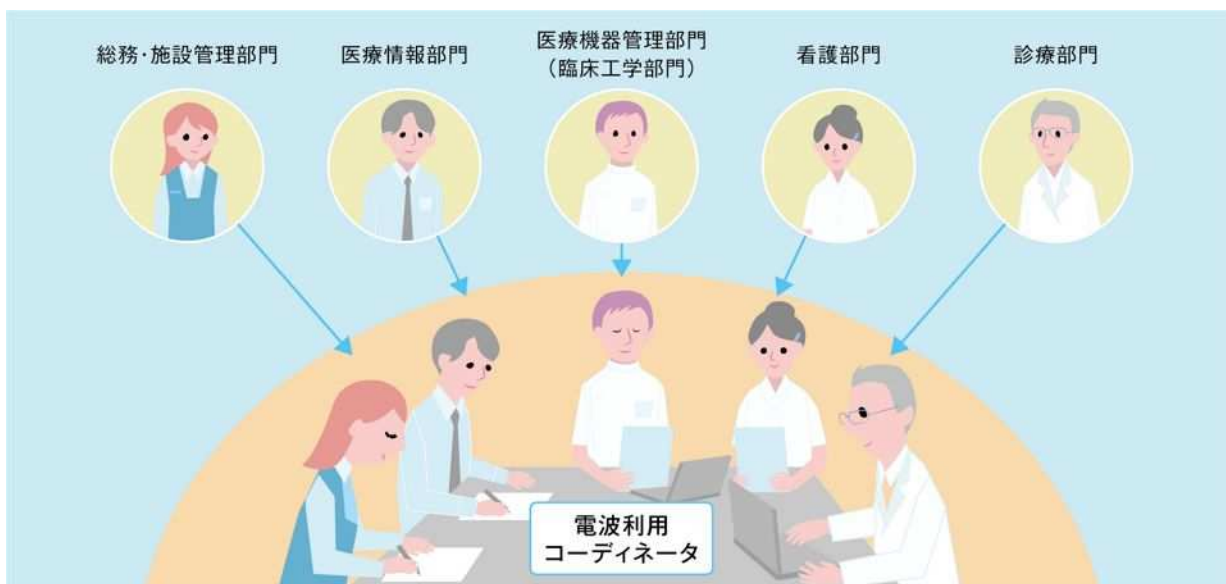
《付図5-1》医療機関全体の電波管理体制

- ☐ 医療機関全体の部門横断的な電波管理体制を作り、電波利用安全管理委員会・電波管理担当者（各所轄部門）・電波利用コーディネータ（取りまとめ役）を設置することが望ましい《付図5-1》
- ☐ 組織化まで行かなくても医療機関内の電波利用に関する情報共有ができていることが必要である

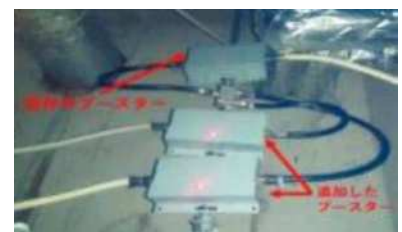
天井裏設置例

[ブースタ設置イメージ]
