神戸三木線(西盛口) 道路改良事業

事業概要

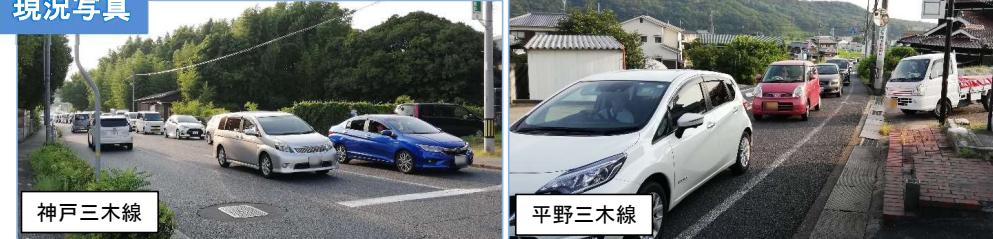
現況写真

- 右折車線が短いため、右折待ち車両により直進車両の通行が妨げられています。
- 特に朝夕の通勤時間帯の渋滞が顕著です。
- 交差点形状が悪いことにより、自動車の走行速度が低下しています。

- 平野三木線の歩道の無い区間では、歩行者と自動車の接触の危険性があります。
- 渋滞による滞留車両が死角を作り、横断歩行者が自動車から見えにくことがあります。

当該箇所は自動車交通量が多いことや交差点の線形が悪いことから、度々渋滞が発生しています。また、一部の歩道が未整備であるため、歩行者の安全面においても課題があります。

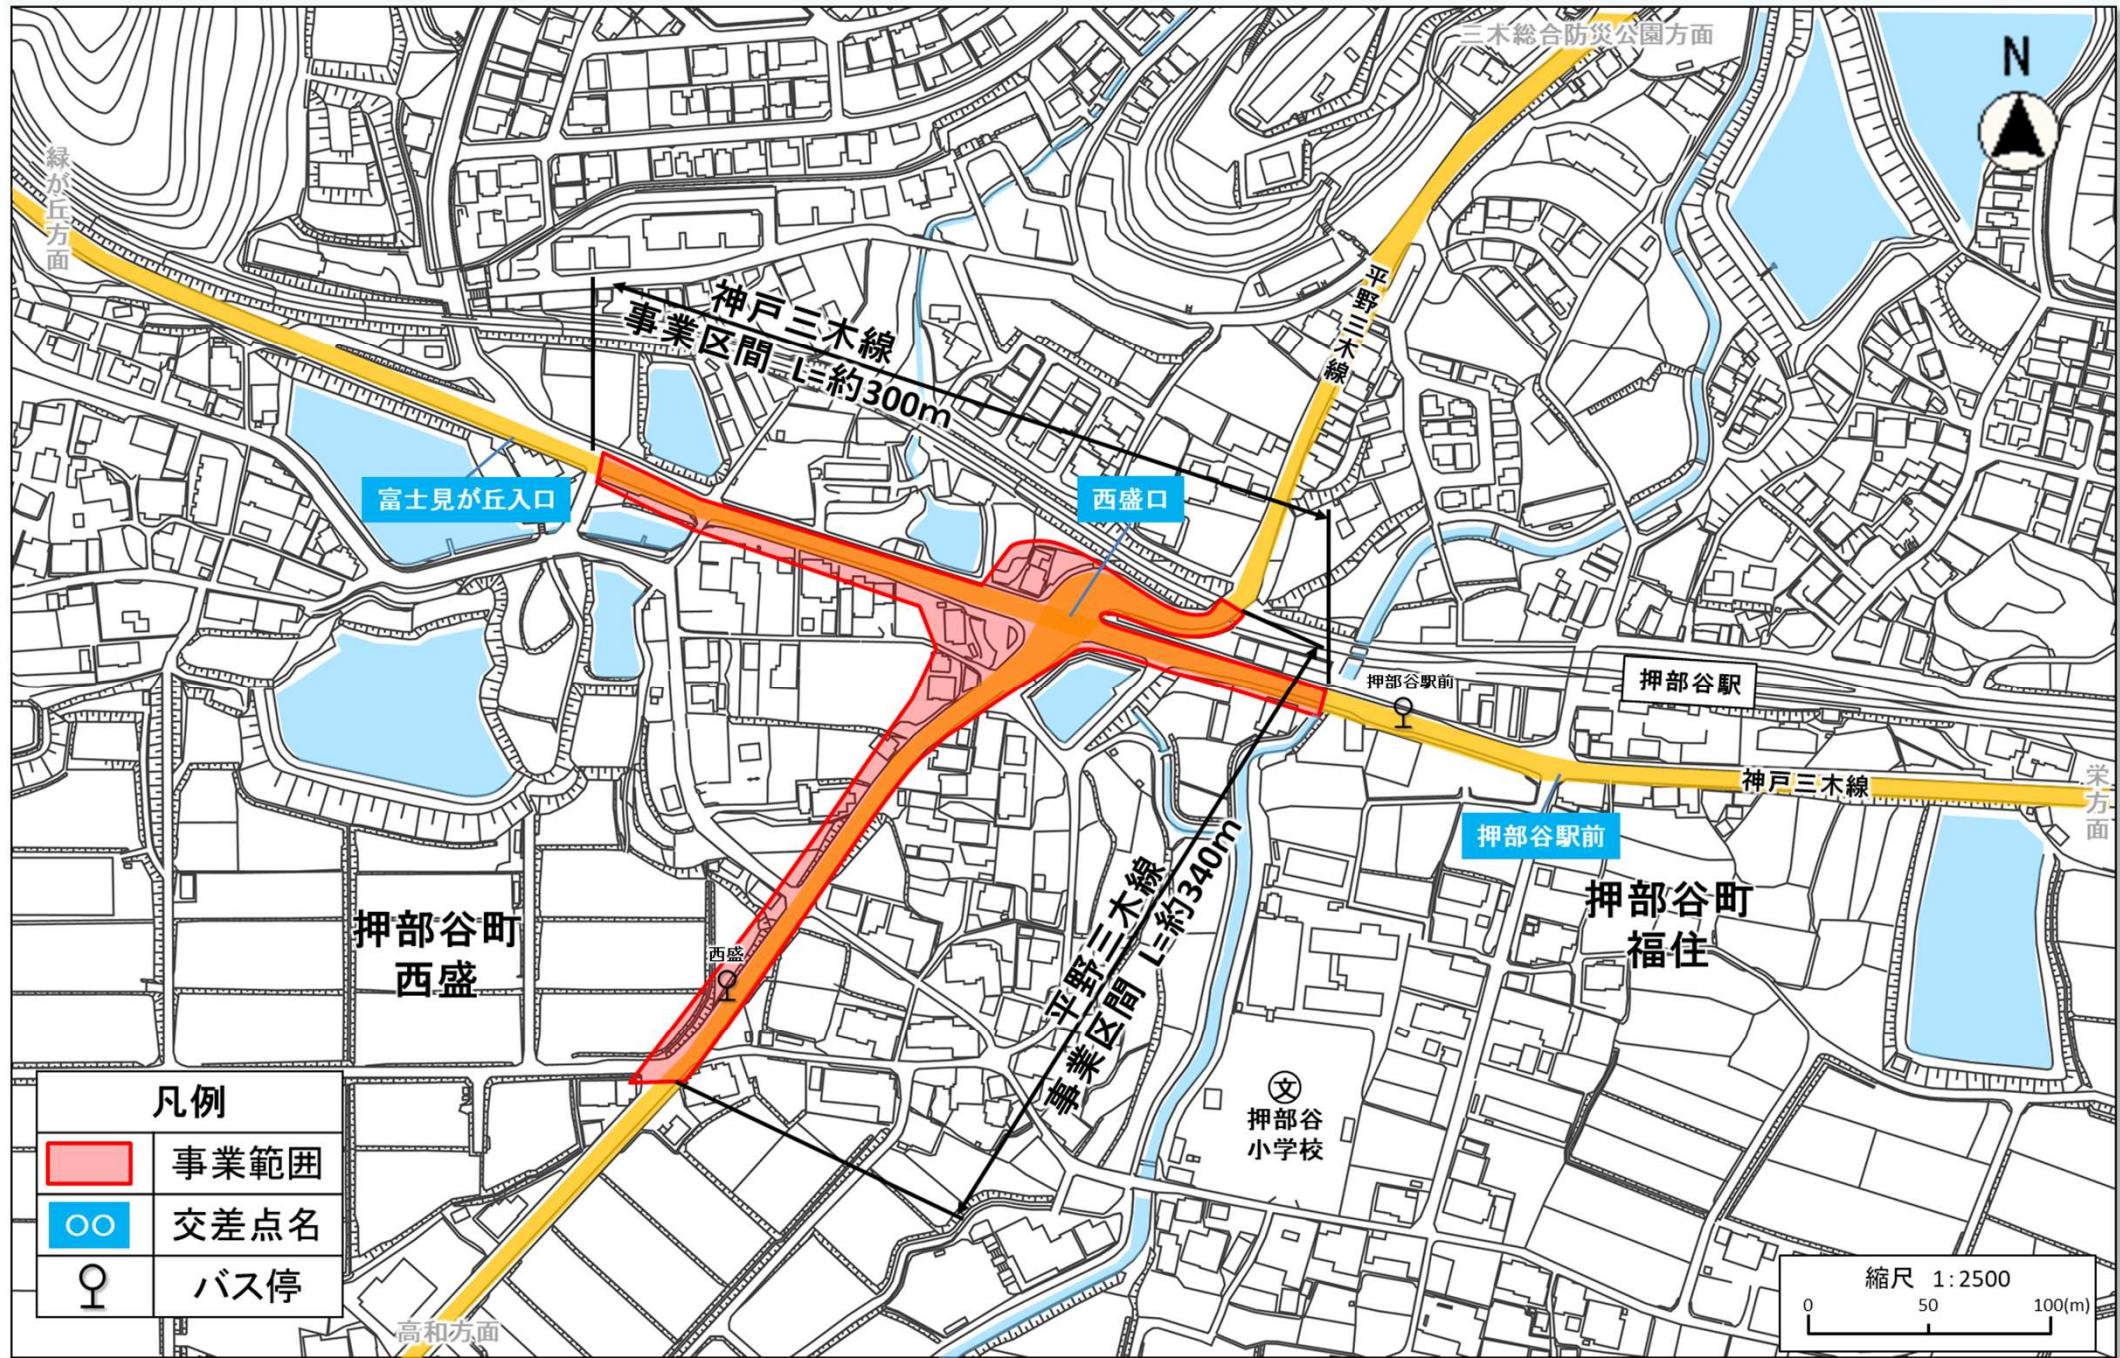
神戸三木線（西盛口）道路改良事業 概要図

これらの状況の改善に向けて、用地買収を行い、右折レーンの延伸・歩道整備などの道路改良事業に取り組みます。

西盛口交差点は、神戸三木線と平野三木線が交差する箇所であり、神戸市西部と三木市を結ぶ交通の要衝となっています。
