「街路樹再整備方針」の改定について

街路樹再整備方針

2026年2月 改定

神戸市

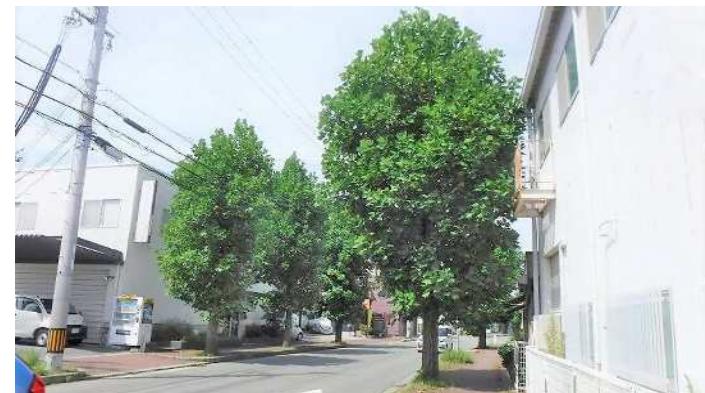
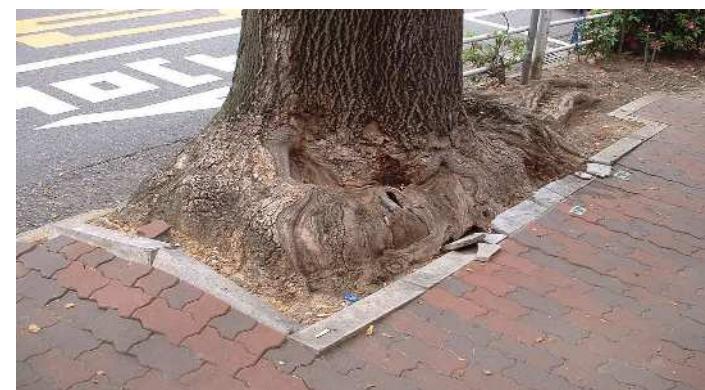
(1) 大木化、老木化した樹木の撤去・更新

- 街路樹の大木化・老木化が進行し、倒木や枯枝落下などのリスクが増大している。
- 根が肥大化して舗装を持ち上げ（根上がり）、通行の支障となっている。また、電線の巻き込みによる管理上の懸念が生じている。

- 倒木の恐れのある樹木や根上がりした樹木について、優先度に応じて計画的に撤去・更新を進める。
- 道路改良や地域の要望などに合わせて、樹種の転換や樹木の撤去・更新を行う。
- 更新を行う際には、植樹枠の大きさを確保するとともに、十分な土壌改良を行う。

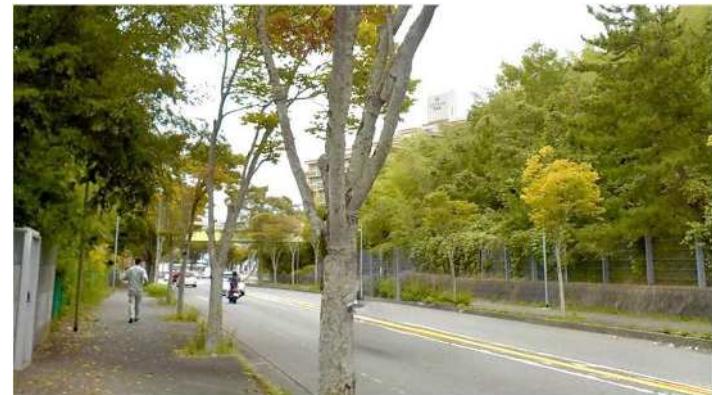
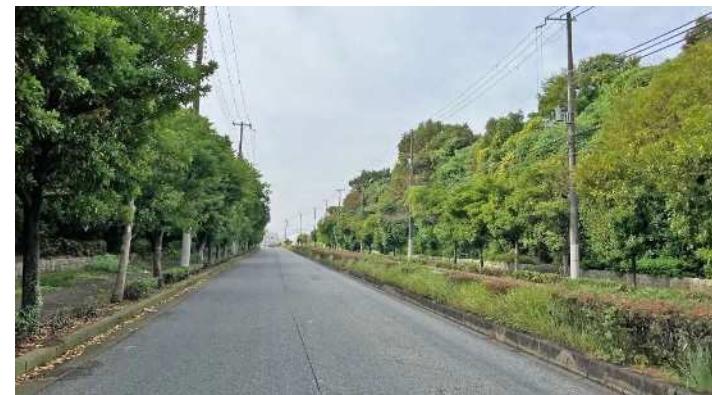
(2) 沿道の緑と重複した樹木の撤去

- 沿道に山林などの永続的な緑があり、街路樹の持つ環境保全や景観向上などの効果が低い場所がある。
- 市街化調整区域の街路樹撤去は概ね完了したが、市街化区域内においても同様の場所がある。

- 歩道の通行量や並木の連續性などを考慮し、市街化区域内の街路樹としての効果が低い場所において撤去を進める。

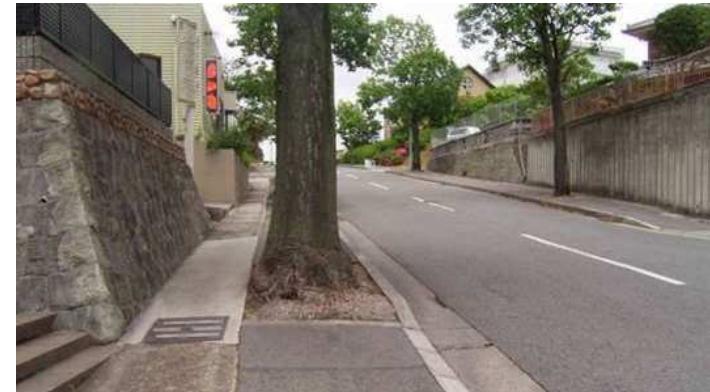
(3) 交通支障となっている高木の撤去

- 樹木の成長に伴い、道路空間や周辺景観とのバランスが崩れ、通行障害や見通し障害など、安全面や管理面で問題が生じている。

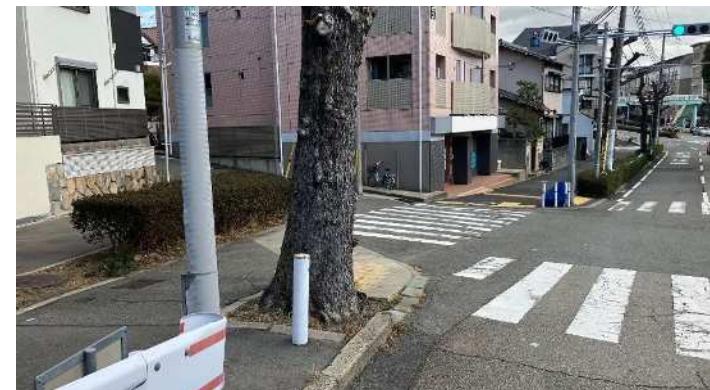
- 歩道幅員が2m未満の場合、順次撤去を進める。
- 植樹枠を除いた歩道の残幅員が2m未満の路線についても、必要に応じて撤去する。
- 交差点や横断歩道付近で見通しの支障となっている樹木を撤去する。

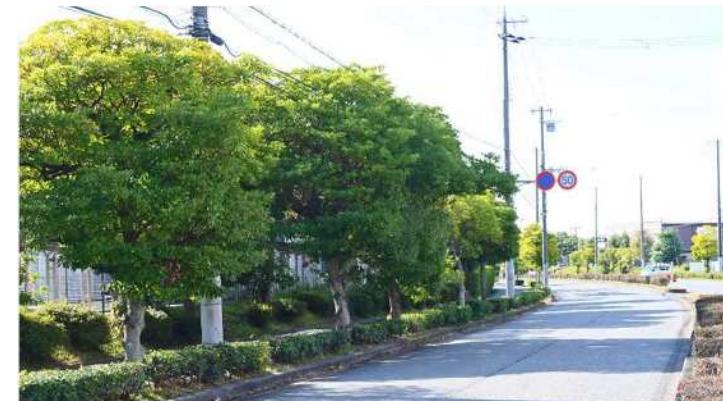
(4) 過密化した樹木の撤去

- 樹木が密集し、見通しや道路照明の妨げとなるなど、安全上の問題が生じている。
 - 狭い間隔で植えられている場所があり、樹木の成長に伴い過密となっている。
- ※本市の基準では高木の植栽間隔は10m

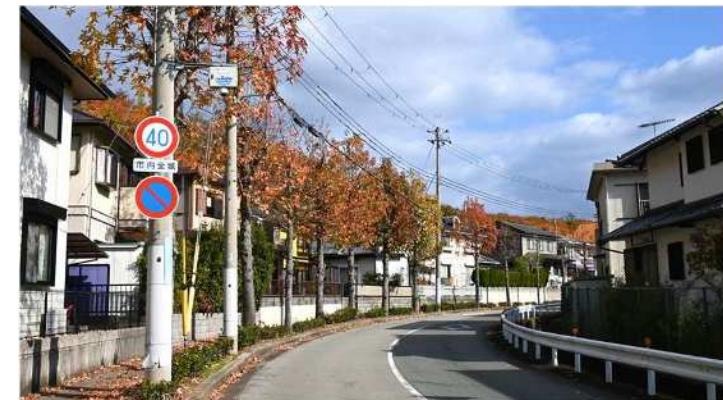
- 密集した樹木の間引きを行う。

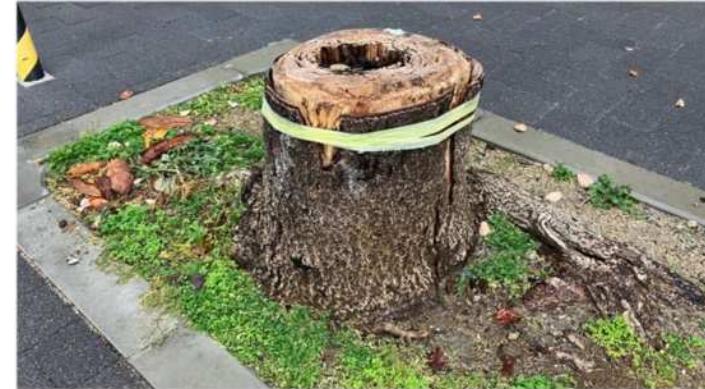
(5) 切株の撤去

- 樹木伐採後、撤去の施工性の面から一定期間、切株を残置している。
- 切株からの萌芽や雑草の繁茂により、通行や見通しの障害、景観の悪化が生じている。

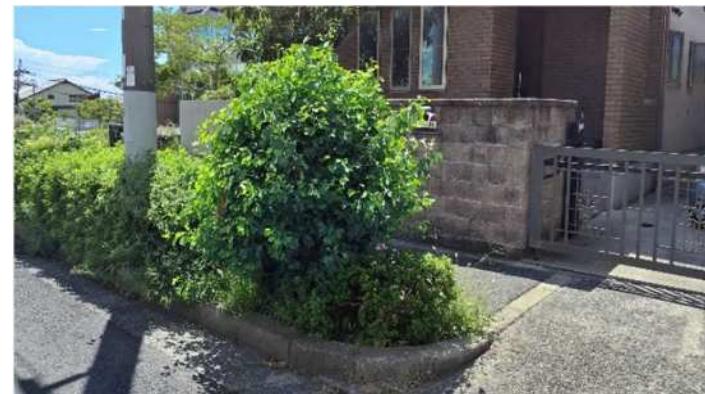
- 切株の撤去を順次進める。
- 特に、狭い歩道や、横断歩道・交差点に近接し通行や見通しの障害となる場所、景観に配慮が必要な場所などについて、重点的に撤去と舗装を進める。

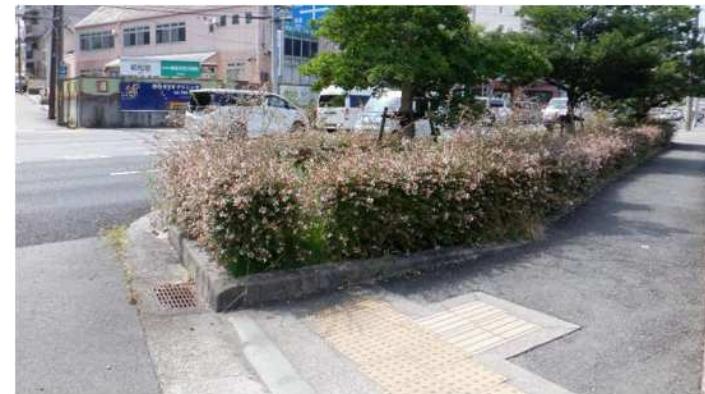
(1) 交通支障となっている低木の撤去

- ・ 交差点付近に植栽された低木の成長により、通行上の見通しの妨げが生じている。
- ・ 横断歩道付近（特に信号のない横断歩道付近）において、低木により通行上の見通しの妨げが生じている。

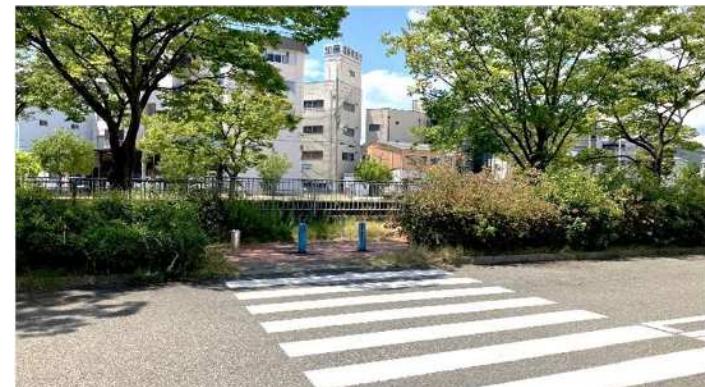
- ・ 剪定後の枝の伸長により、見通しの妨げが増大することから、横断歩道や交差点付近に植栽されている低木の撤去を進める。

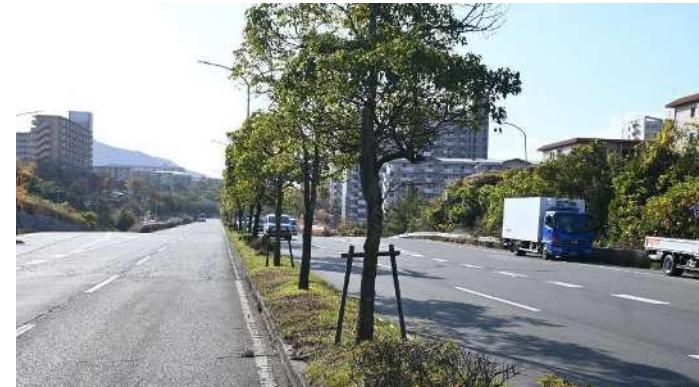
(2) 植栽に適さない中央分離帯の樹木撤去

- 中央分離帯において、植樹帯の幅が狭く土壌が不足し、また、照り返しや乾燥などの影響で、樹木の生育に適さず、生育不良となっている場所がある。
- 周囲の環境から、修景効果が低い場所がある。

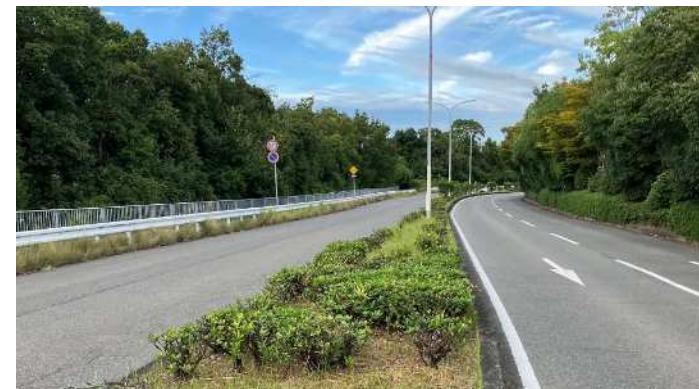
- 中央分離帯の幅員が1.5m未満の場所においては、樹木の健全な生育が見込めないため撤去する。
- 沿道や歩道の緑と重複し修景効果が低い場所や、管理作業時の交通への影響が大きく、安全確保が難しい場所の樹木を撤去する。

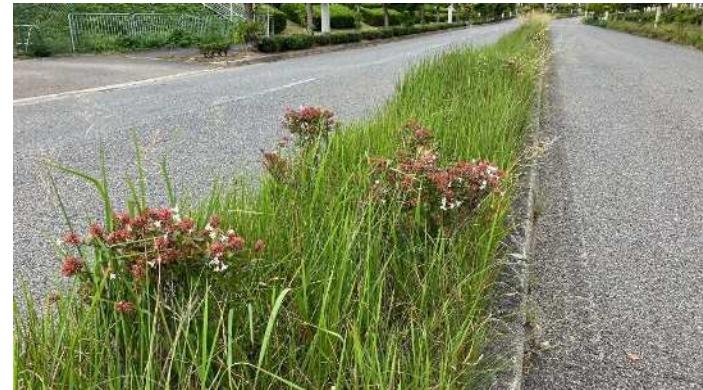
(1) 中央分離帯や歩道植樹帯の雑草対策

- 中央分離帯や歩道植樹帯において、雑草が繁茂し、通行上の見通しの支障や景観の悪化につながっている。
- 現状の除草作業（年2回程度）では、雑草の伸長に追いつかず、十分な雑草の除去ができない。

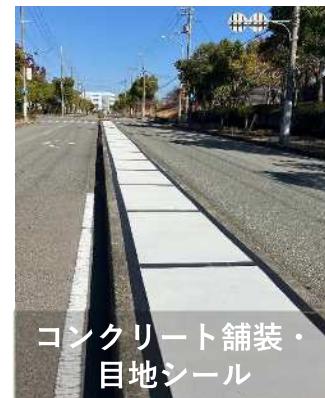
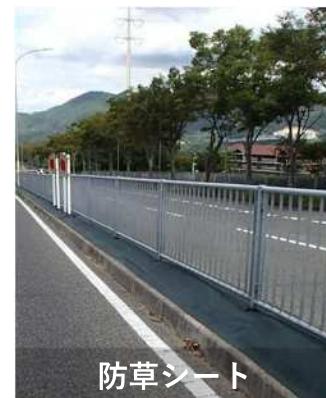
- 道路景観の保全のため、中央分離帯や歩道植樹帯において、コンクリート舗装や防草シート等の雑草対策を行う。
- 除草作業時の安全や道路交通への影響などの観点から、中央分離帯における雑草対策を重点的に行う。

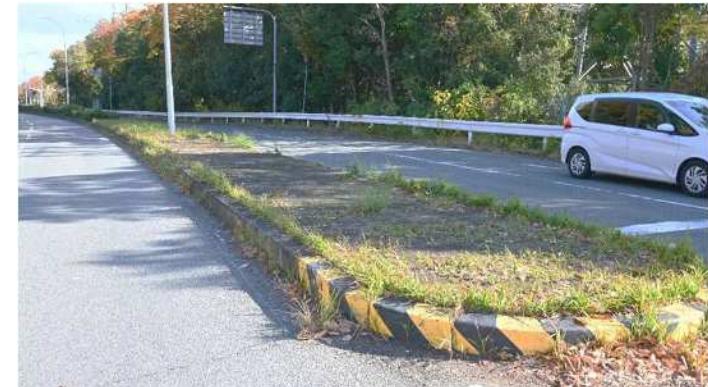
(2) 舗装目地の雑草対策

- 道路延長が膨大であることから、雑草の繁茂に対して対症療法的な対応となっている。
- 通行上の見通しの支障や景観の悪化などの問題が生じている。

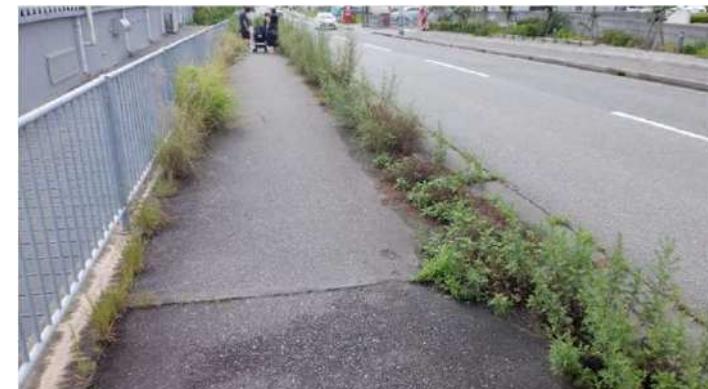
- 防草テープや目地材など、縁石の隙間や中央分離帯などの場所・形状にあわせて、適切な工法を組み合わせた雑草対策を行う。
- 新しく道路を整備する際には、雑草が生えにくい構造とするため、防草エプロンの使用を標準とする。

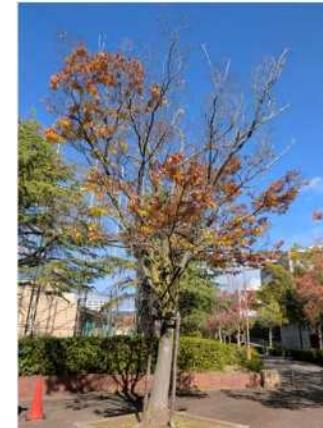
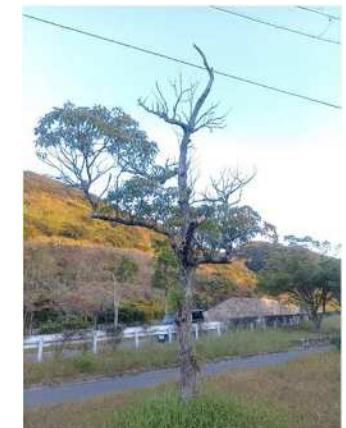
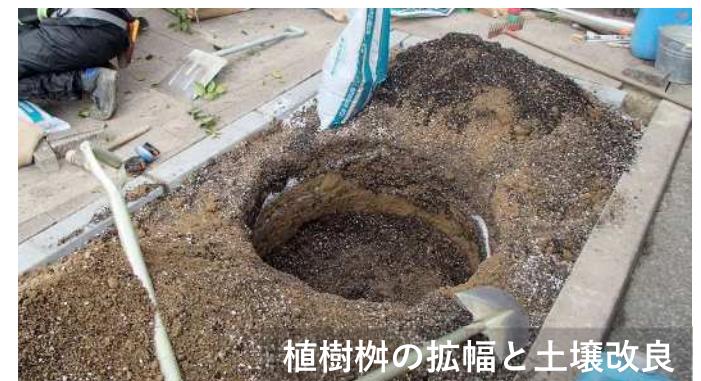
(1) 樹木の良好な生育環境の創出

- ・ 神戸の土壤は養分の乏しい真砂土や、粘土質である神戸層群など、土壤条件が厳しく、生育不良となっている樹木がある。
- ・ 夏季の高温により、樹木の生育環境が一層厳しくなっている。

- ・ 生育不良を起こしている樹木について、樹木の根が十分張れるよう、土壤改良や植樹枠の拡幅を行う。
- ・ 新たに植栽する場合も、健全に生育するよう、植樹枠を大きく取り、十分な土壤改良を行う。

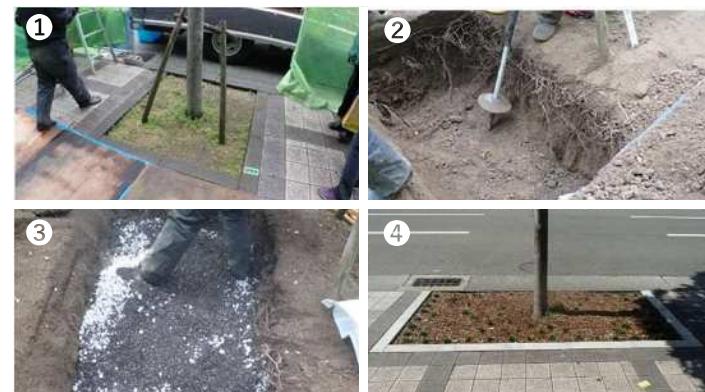
植樹枠の拡幅と土壌改良

- 歩行者の滞留する交差点や、人通りの多い場所などに、新たな木陰を創出する。
- 既存の樹木については、植樹枠の拡幅や土壌改良を行い、生育を促進することで緑陰を拡大する。

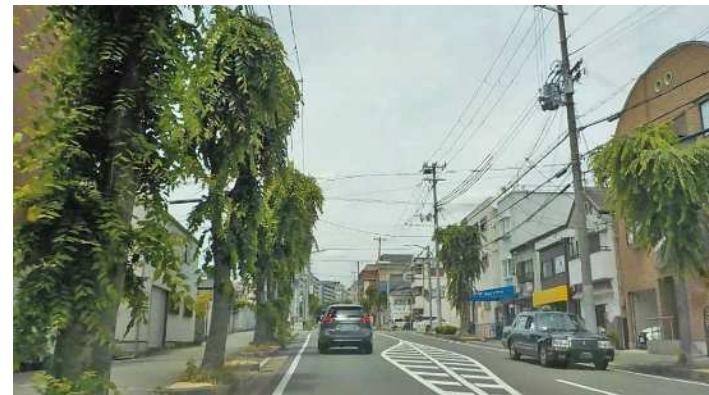
(1) 樹種や道路特性に応じた管理

- 樹種に応じた適切な剪定管理が十分にできておらず、美しい樹形が維持されていない路線がある。
- 道路空間による制約により、統一された並木景観の形成が難しい。

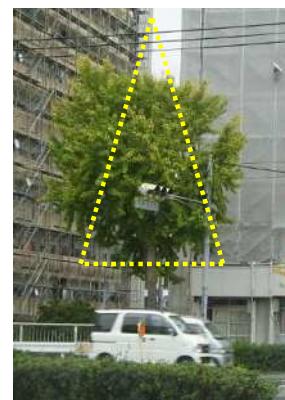
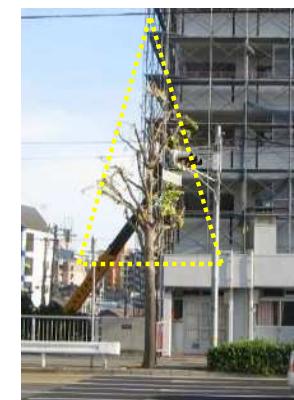
樹形の乱れた樹木の再生 19

- 計画的な樹形再生や定期的な剪定など、適正な維持管理を行い、風格あるまちなみ景観を形成する。
- 路線ごとに目標樹形と育成方針を設定した上で剪定を行う。

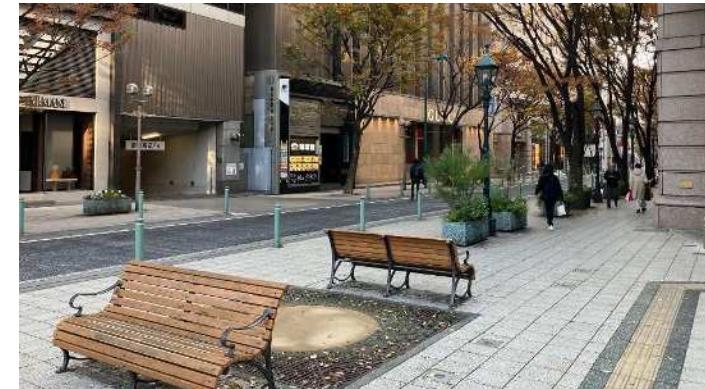
（3）緑が必要な場所への補植

- 病気や枯れたことにより樹木を撤去しているが、緑が少ない市街地などでは、補植により緑の充実を図る必要がある。

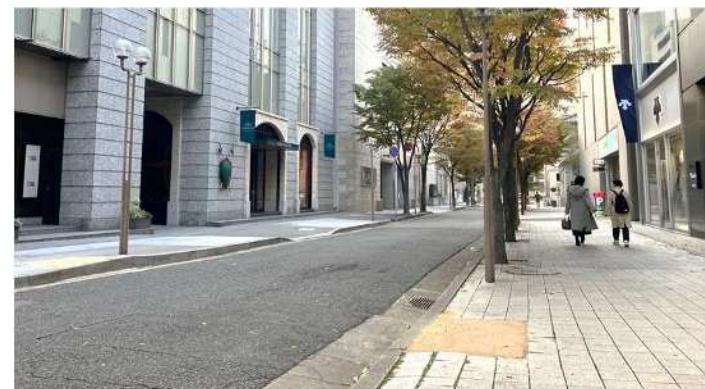
- 周辺の環境に応じて、緑が必要な場所には補植を行う。
- 枯れた原因などに応じ、樹木が健全に生育できるよう、植樹枠の拡幅や土壤の改良を行う。

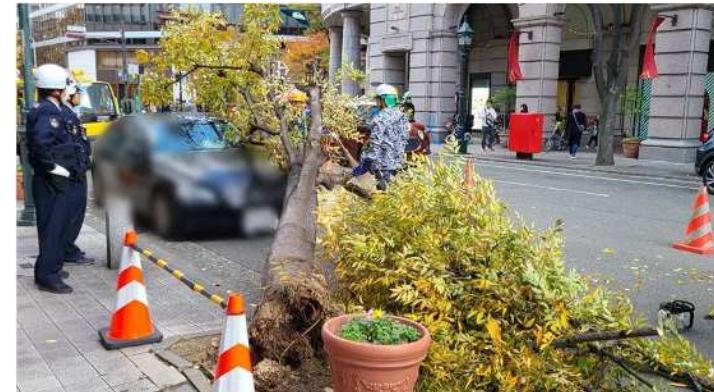
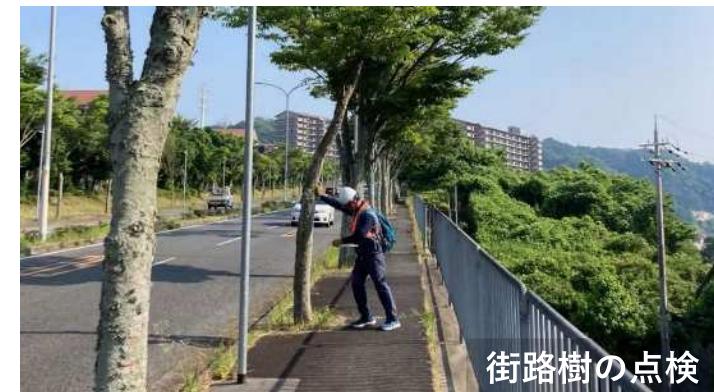
(1) 樹木点検

- 外観では判断が難しい内部の腐朽による倒木が発生している。
- 従来の外観点検に加え、樹木の専門家による点検を実施し、樹木の状態を適切に把握する必要がある。

- 市内全域の街路樹（高木：約11万本）の点検を実施する。（外観点検、検査棒を用いた根元の腐朽確認、ぐらつきの確認 等）
- 今後、5年に1度の頻度により定期点検を実施する。

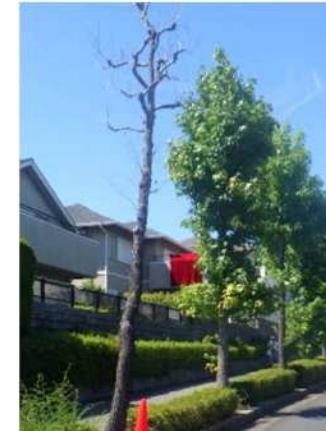
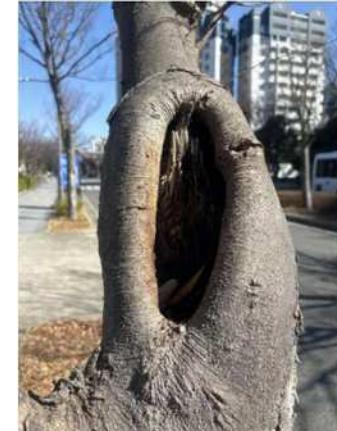
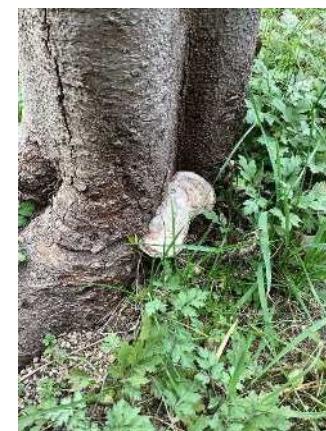
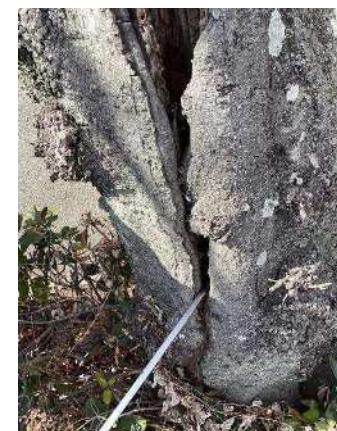
(2) 不健全木の撤去・更新

- 樹木点検の結果、倒木の危険性があると判断された樹木を撤去し、通行の安全を確保する必要がある。
- 生育環境が限られ、土壌が生育に適していないなどの理由で、生育不良となっている樹木がある。

- 点検結果に基づき、緊急度の高い樹木については早急に撤去を行う。
- 現時点では撤去の必要がない樹木についても、剪定や継続的な観察など、適切な維持管理を行う。
- 更新を行う際は、路線の環境に適した樹種を選定するとともに、十分な土壌改良を行う。
